Regeneración urbana desde la renovación de
los Inmuebles de Conservación Histórica en la
Comuna de Santiago

Tesis Presentada Para Optar Al Grado De Arquitecto y
Magister En Arquitectura Sustentable Y Energía

SANTIAGO DE CHILE | SEPTIEMBRE 2019

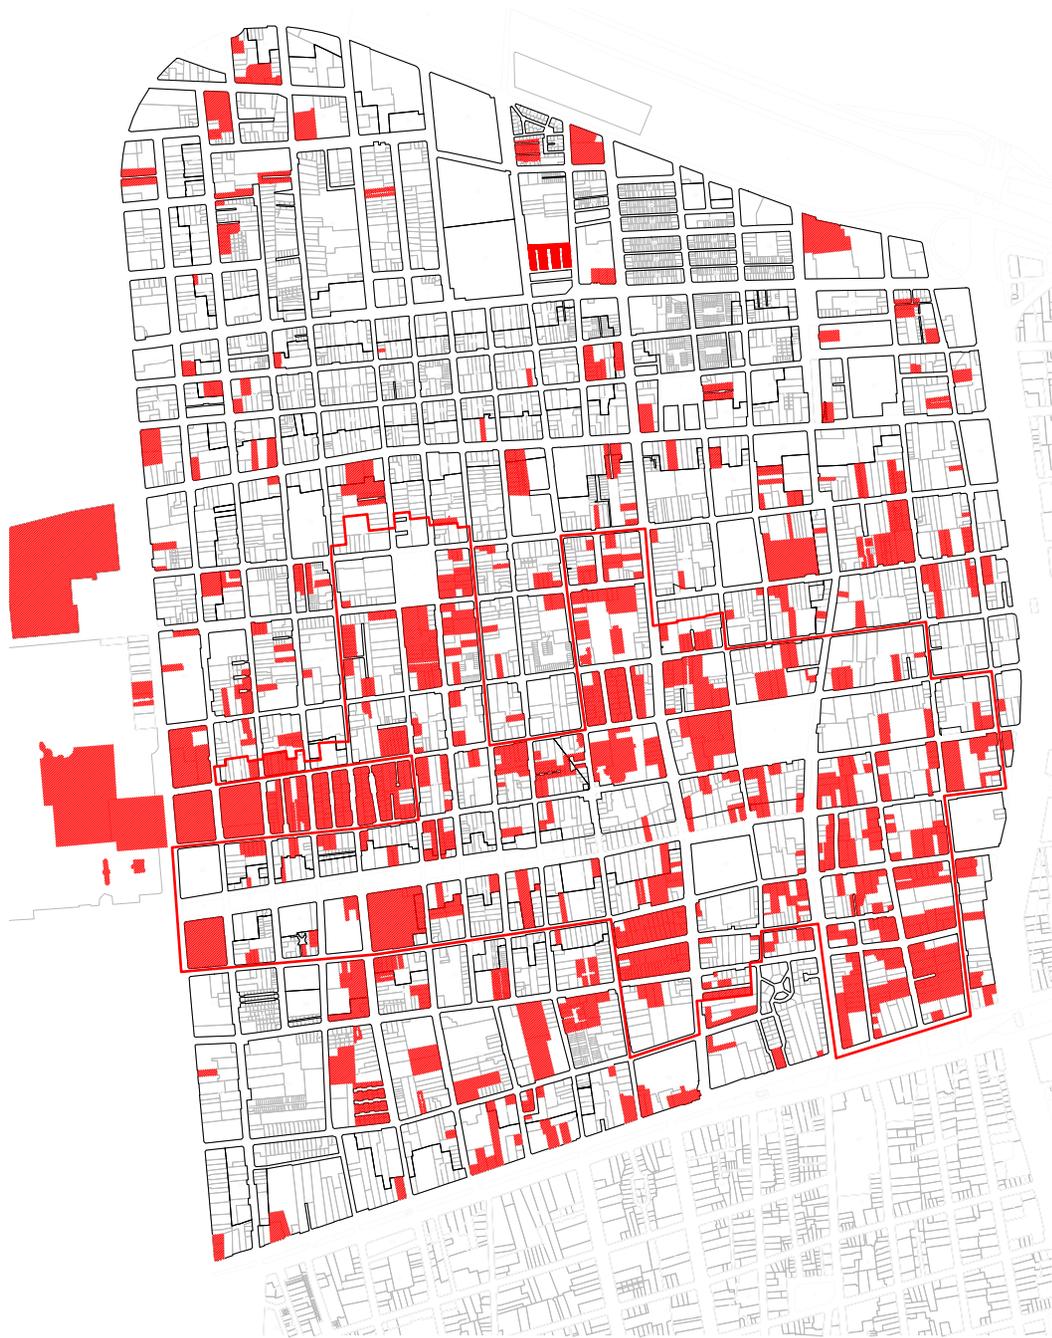
Inmuebles de Conservación Histórica
y Zona de Conservación Histórica en
Santiago Poniente.
Elaboración Propia

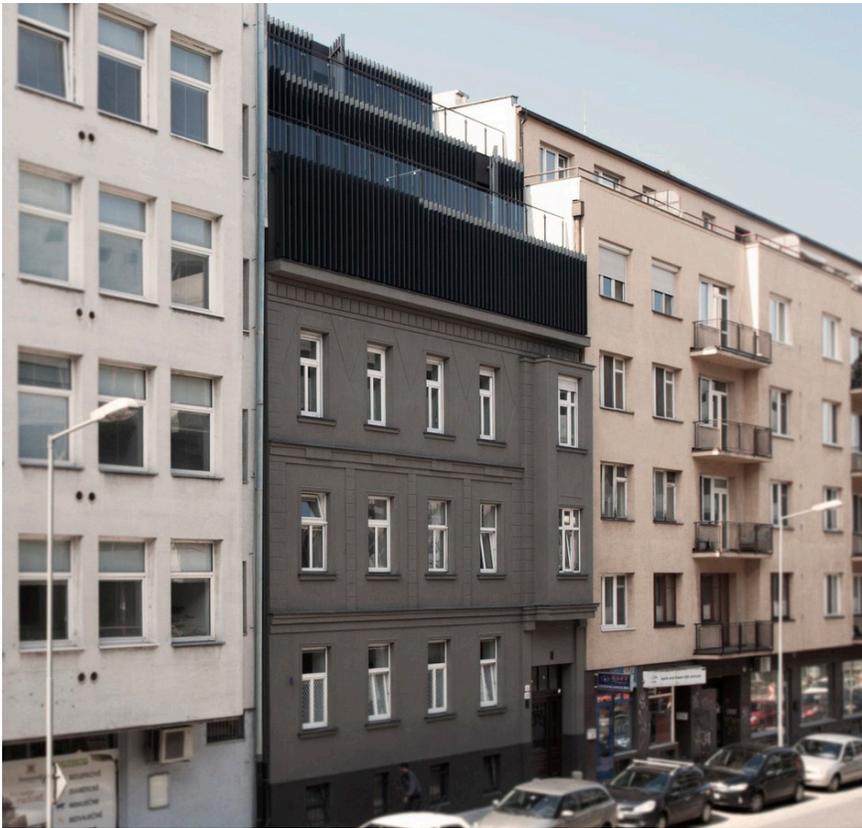
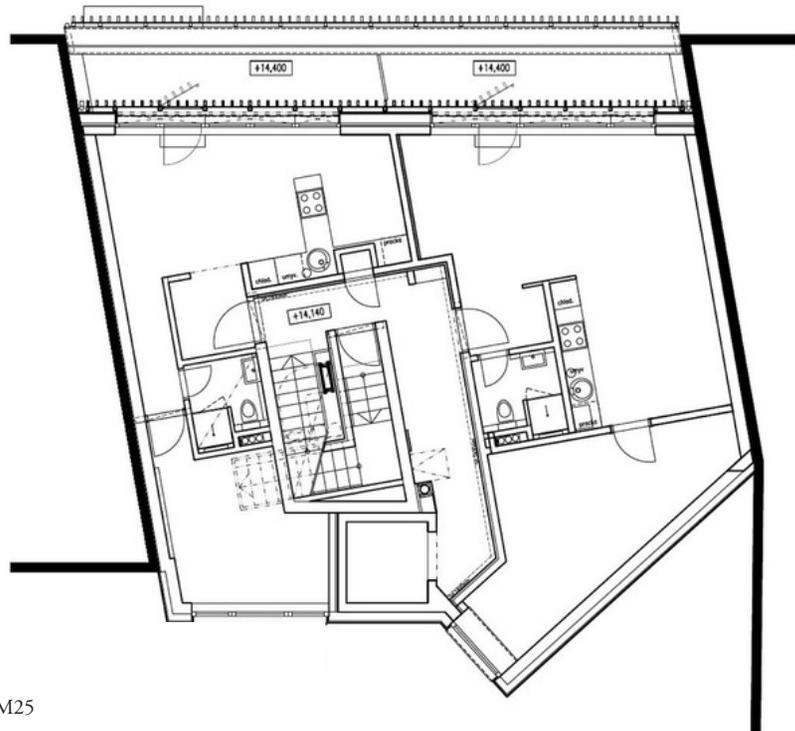
Edificio MYTNA 25, AOCR arquitectos.
Fuente: <http://www.architekt.sk/Projekty/M25>

La ampliación del edificio se posa respetuosamente sobre un edificio existente, utilizando un sistema estructural colaborativo, en el que la nueva sección se apoya en la antigua. El tratamiento de fachadas busca ser respetuoso con el edificio original, generando una relación de contraste, pero que no opaca la antigua edificación. Una de las estrategias utilizadas para generar un nuevo volumen sobrio, es el retranqueo desde el eje de la calle hacia el interior, estrategia que se repite en los pisos superiores. Los vanos del volumen nuevo son cubiertos por una estructura semi-transparente, que genera una fachada regular hacia la calle (P. Rojas 2018).

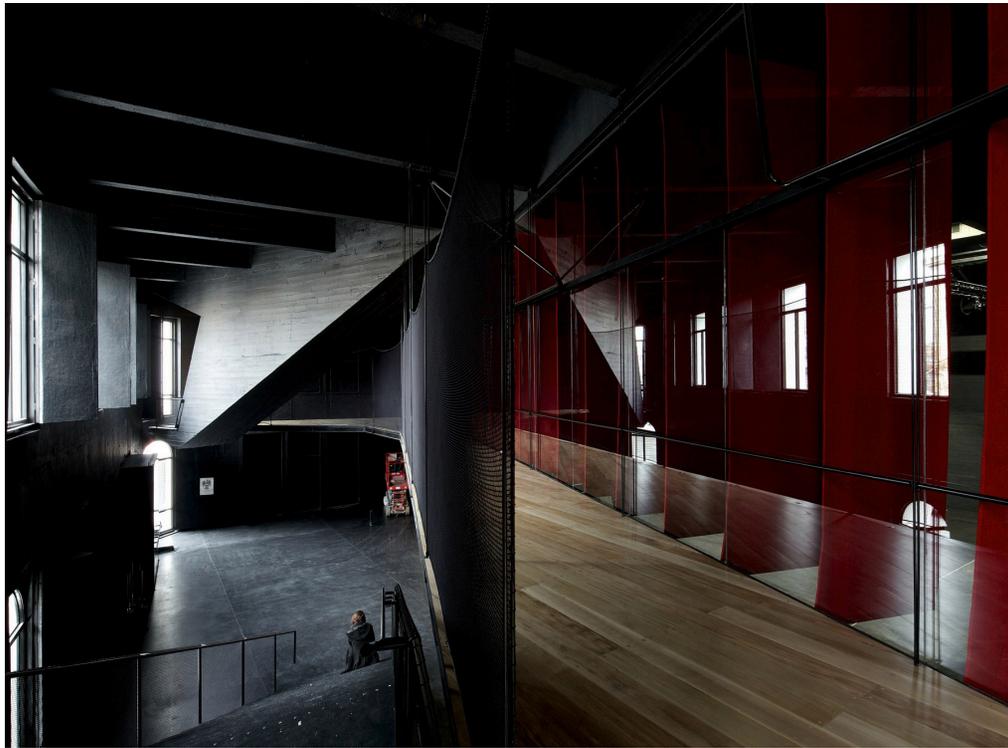
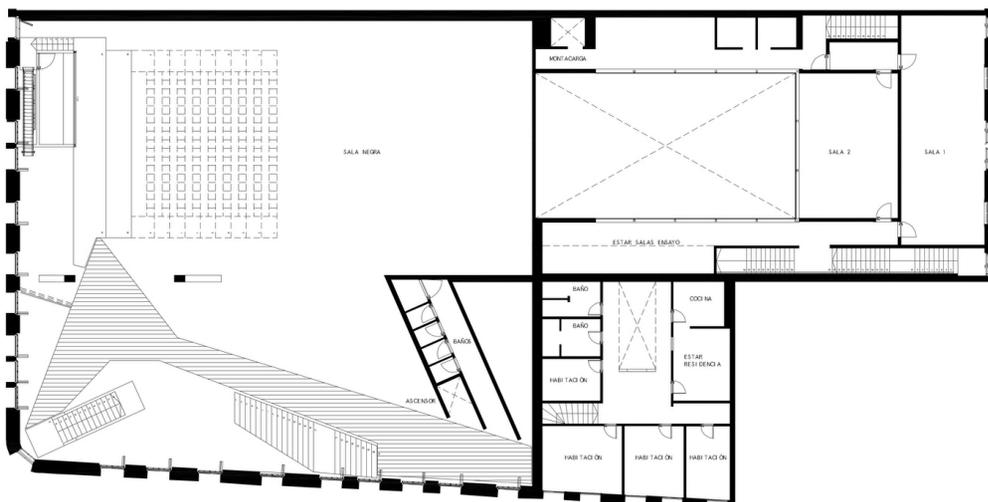
Centro Nave, Smiljan Radic
Imagen: Nico Saihe. Planimetría: Plataformarquitectura.cl

Este sistema puede requerir demoliciones significativas, por lo que puede tener asociado un mayor consumo energético en el proceso constructivo. Smiljan Radic, en el barrio Yungay, utilizó un edificio en mal estado para construir un nuevo centro de artes escénicas. El edificio original se encontraba en muy mal estado, por lo que se tomó la decisión de recuperar únicamente las fachadas del inmueble. Este tipo de intervenciones, algunas veces apodadas “fachadismo” suelen ser blanco de críticas en cuanto a la capacidad conservadora de la obra. En algunos casos, como el mencionado, este tipo de intervenciones se justifican por ser la única alternativa viable frente a un conjunto destruido (Plataforma Arquitectura 2015).

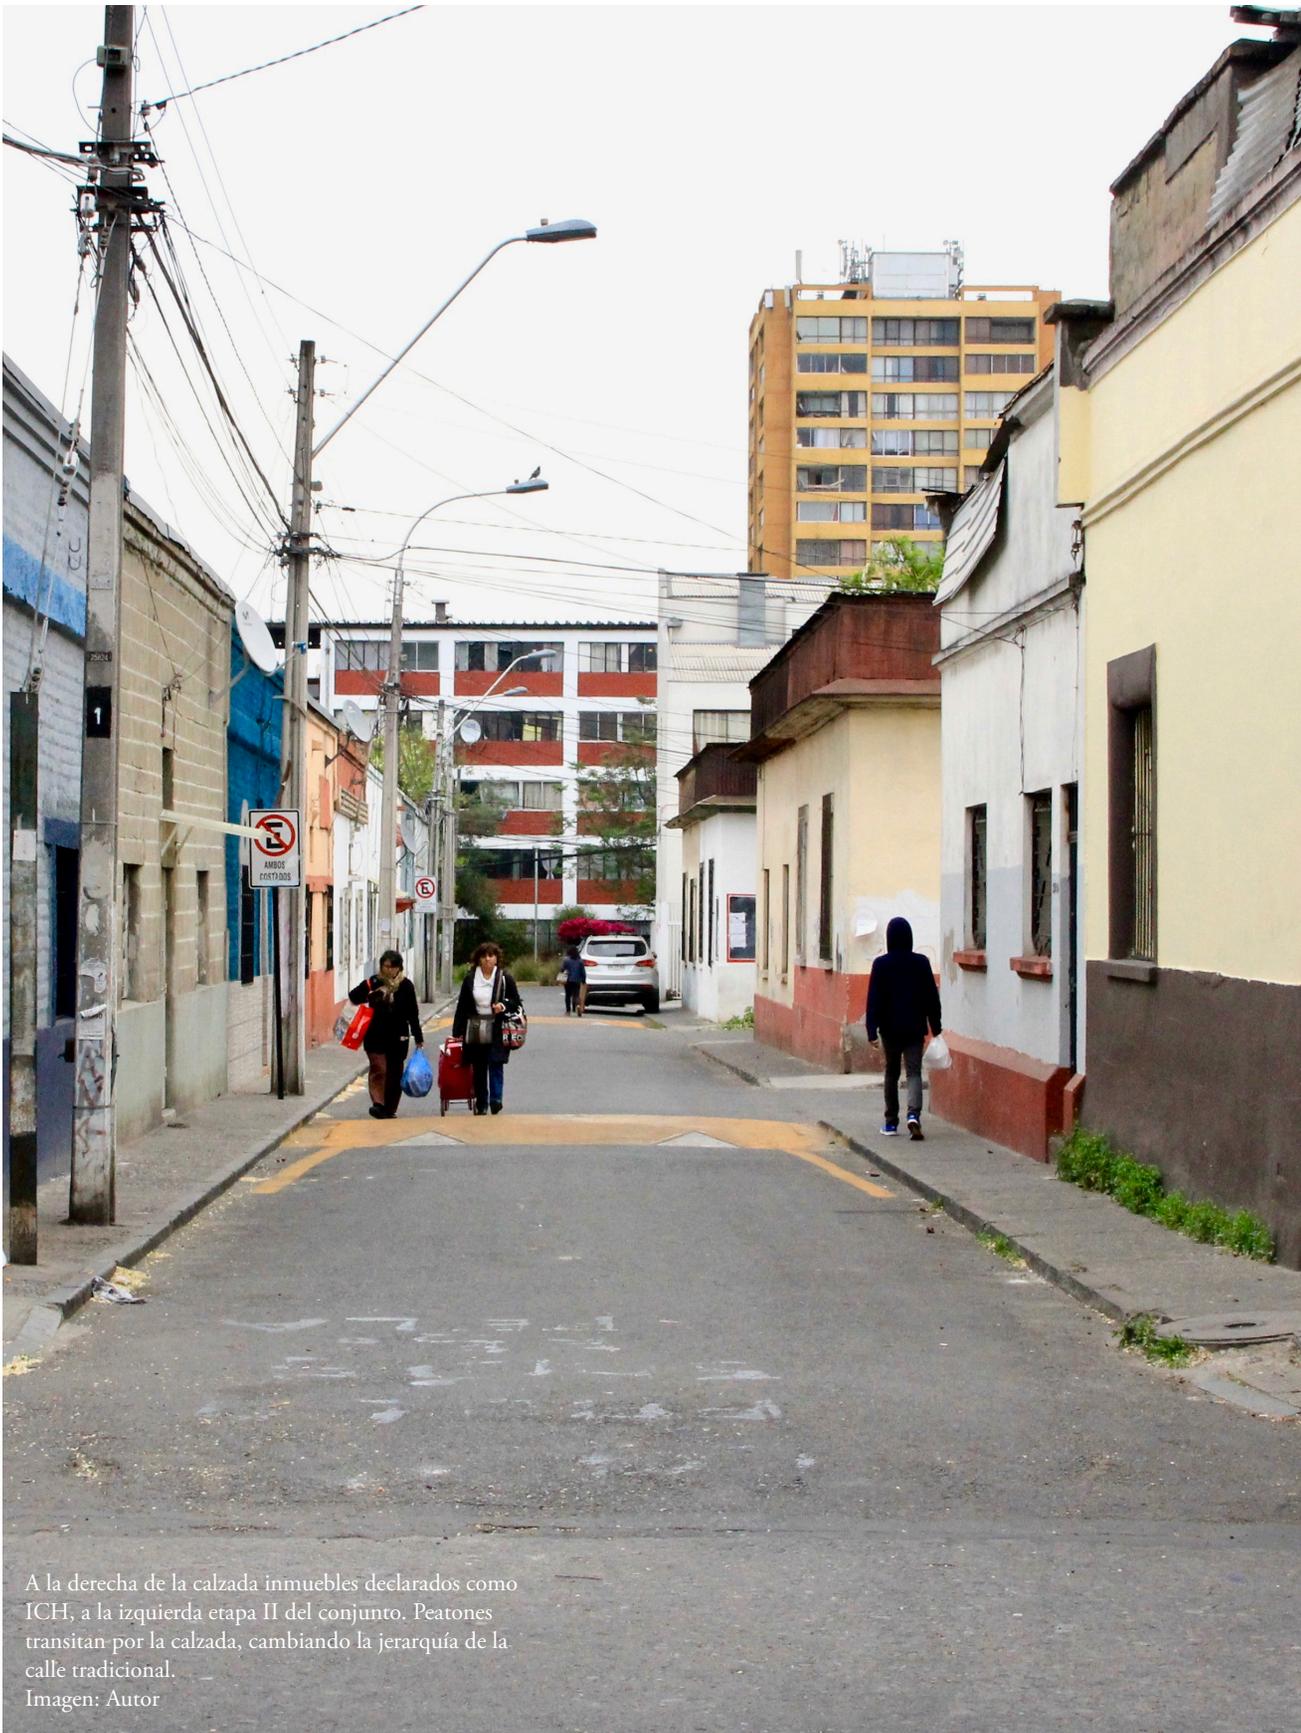
A la derecha de la calzada inmuebles declarados como ICH, a la izquierda etapa II del conjunto. Peatones transitan por la calzada, cambiando la jerarquía de la calle tradicional.
Imagen: Autor

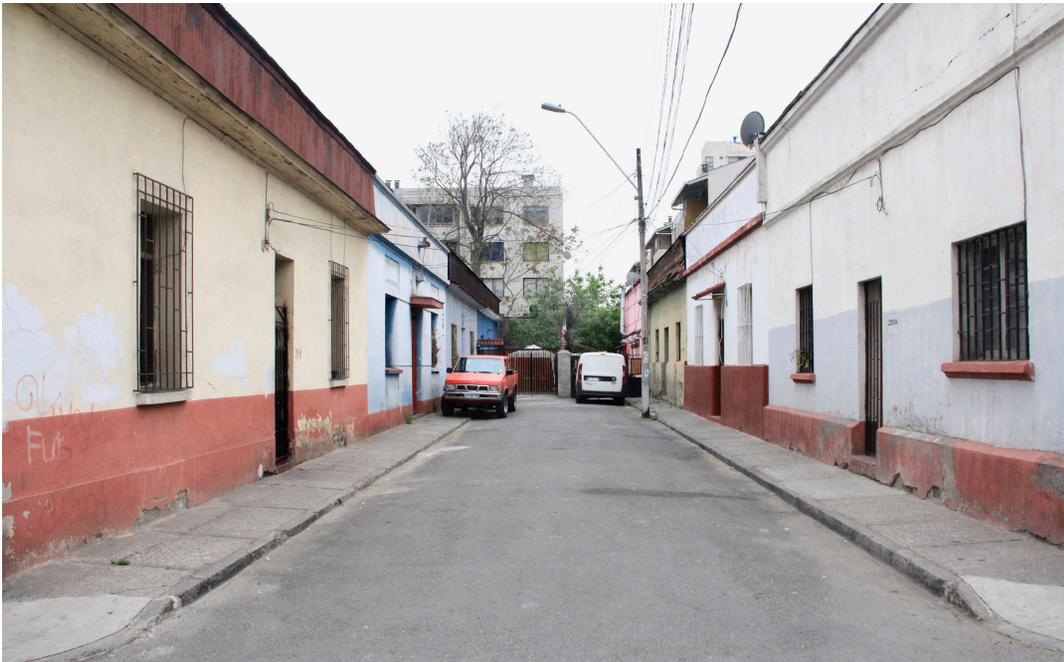
Pasaje del conjunto, al fondo los propietarios de las últimas casas han cerrado el fondo del pasaje
Imagen: Autor

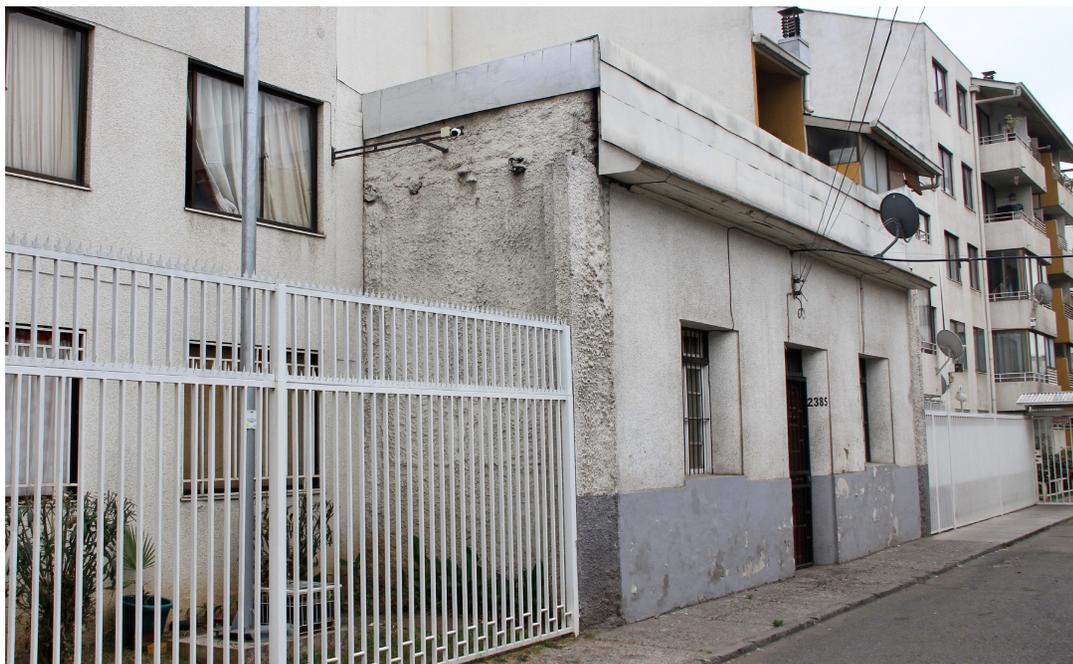
Unidad sobreviviente de una de la barra demolida, la vivienda que se conservó queda rodeada por el nuevo conjunto vivienda construido.
Imagen: Autor

De las 4 barras construidas en la primera etapa, una de ellas fue demolida casi en su totalidad para construir un edificio de departamentos de 4 pisos de altura. Una de las viviendas no fue vendida a la inmobiliaria, por lo que hoy se encuentra rodeada de medianeros de 12 metros de alto. El resto de las viviendas se encuentra en buen estado, la estructura no demuestra daños por la causa de sismos, y no se ven grandes intervenciones que hayan afectado la estructura de las viviendas. La situación se repite con las barras de la segunda etapa, que aún se conservan en buen estado.

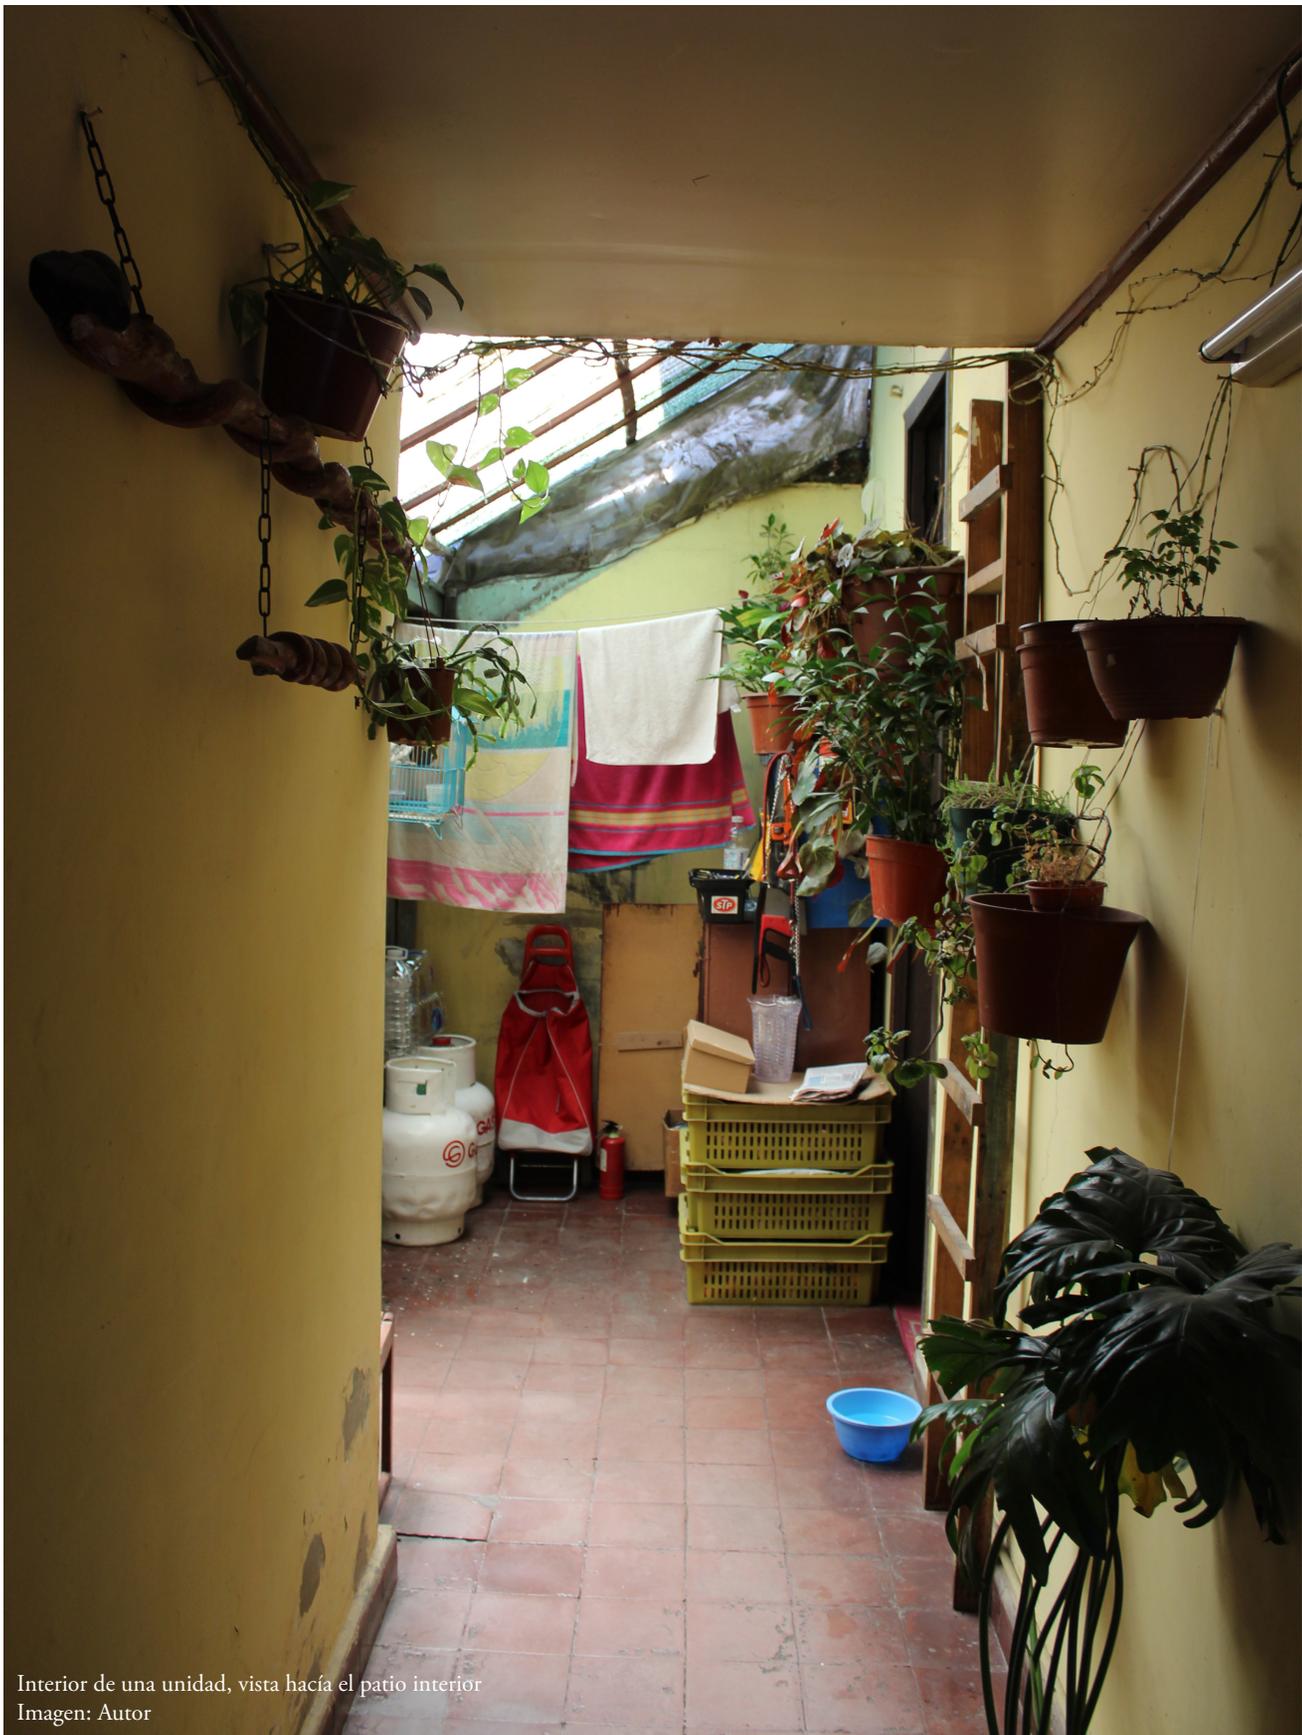
Interior de una unidad, vista hacia el patio interior
Imagen: Autor

Uno de los puntos críticos de las viviendas recae en las condiciones de habitabilidad al interior de estas. Muchas de las habitaciones no cuentan con iluminación natural suficiente debido al tamaño de los vanos. Existen infiltraciones de aire debido a la antigüedad de marcos de puertas y ventanas, y de la estructura de madera del cielo de las habitaciones. Debido a que las aguas lluvias desalojan hacia el interior de las viviendas, en el invierno se producen problemas de humedad y eventuales inundaciones. Las habitaciones dan hacia el patio interior, por lo que cada habitación se debe calefaccionar independientemente y debido a malas prácticas y a la altura interior de las habitaciones, se utilizan equipos de parafina y gas que producen gases tóxicos.

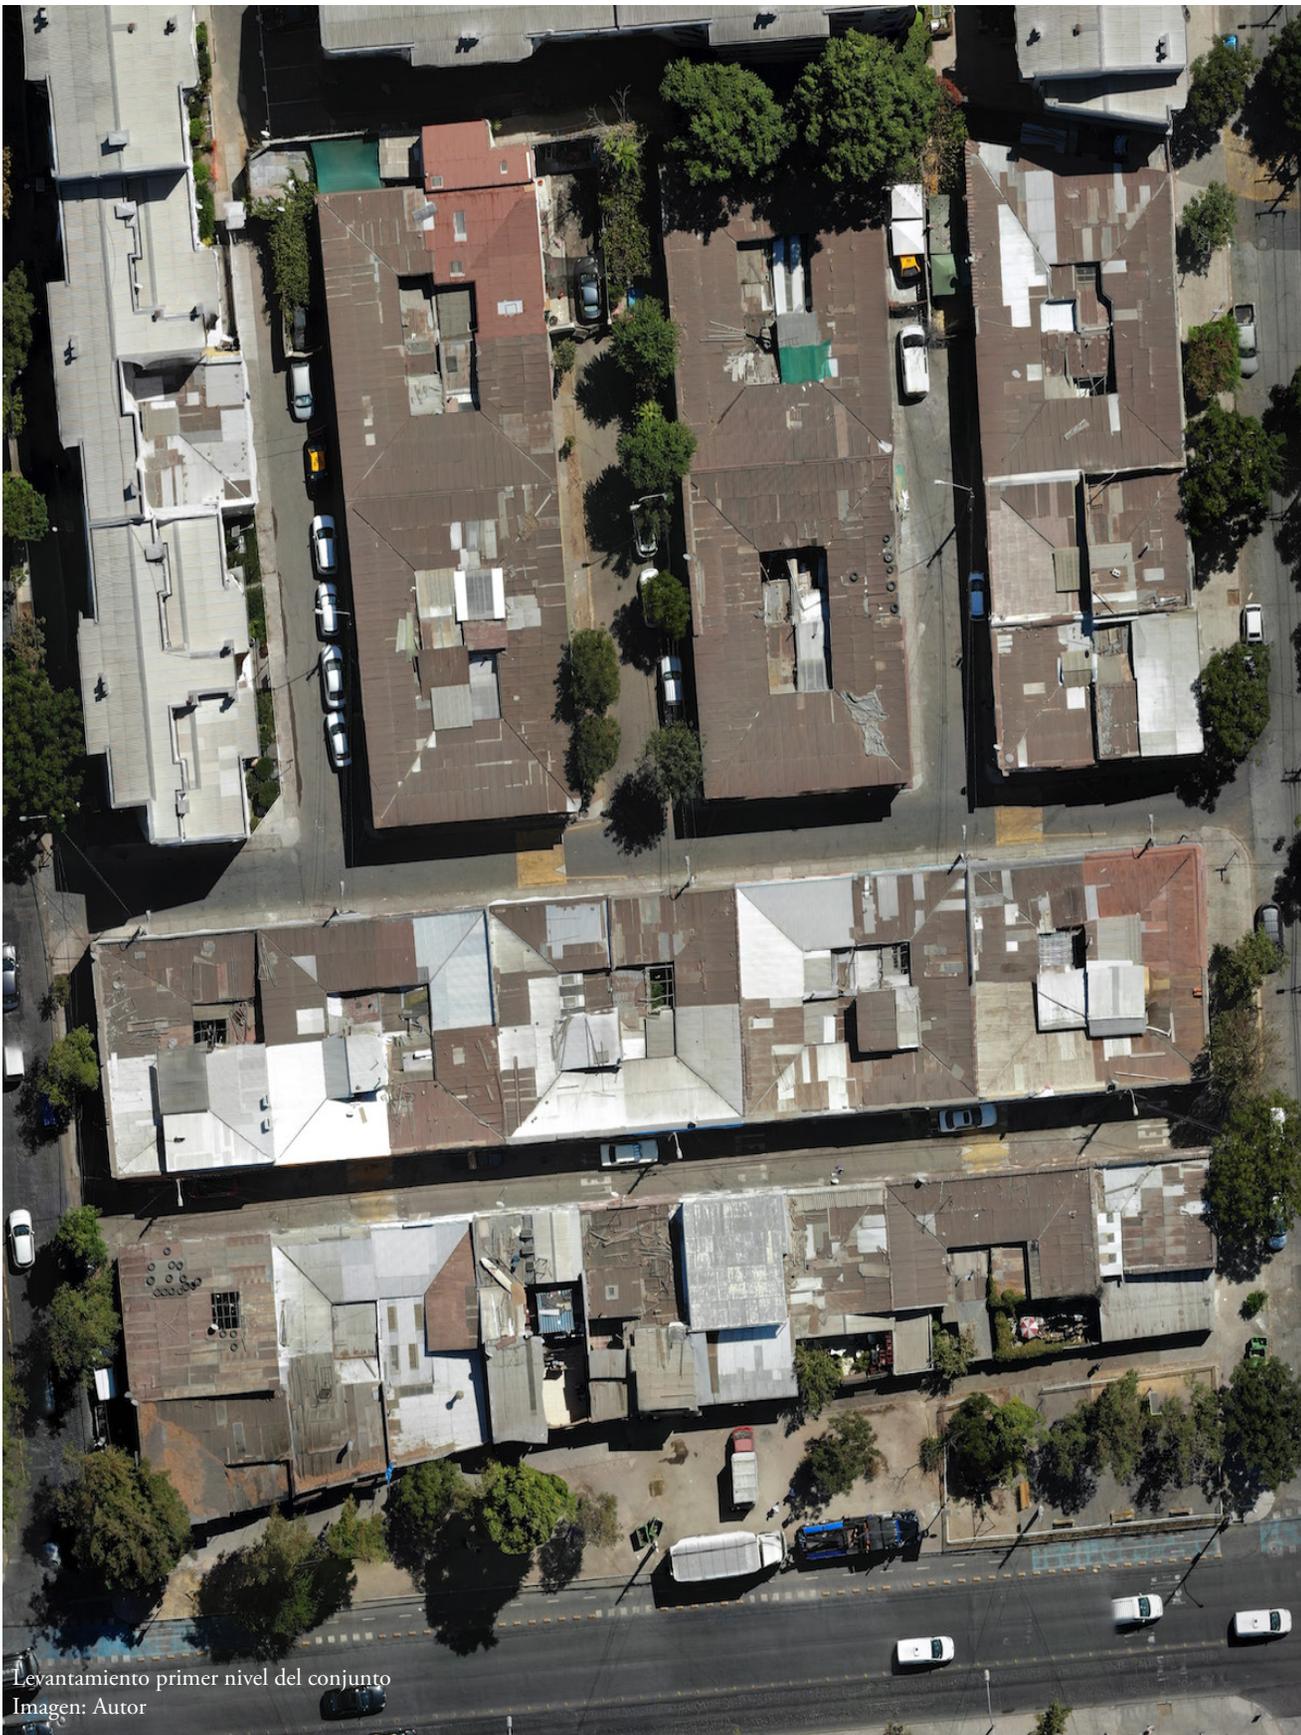
Levantamiento primer nivel del conjunto
Imagen: Autor

Hoy se encuentran protegidas como inmuebles de conservación histórica la primera etapa del conjunto, dejando fuera de la protección a las viviendas construidas en 1924 sin una razón evidente. Las más visibles transformaciones respecto a la concepción inicial del proyecto se encuentran en las fachadas, las cuales han modificado el tamaño de los vanos e incorporado elementos de ornamentación, como estucos, molduras, astas de banderas, recubrimientos, enferraduras y trabajos de pintura. Estas modificaciones se traducen en que no existe ninguna fachada igual a otra. Se muestran daños por efectos de humedad y algunas grietas menores.

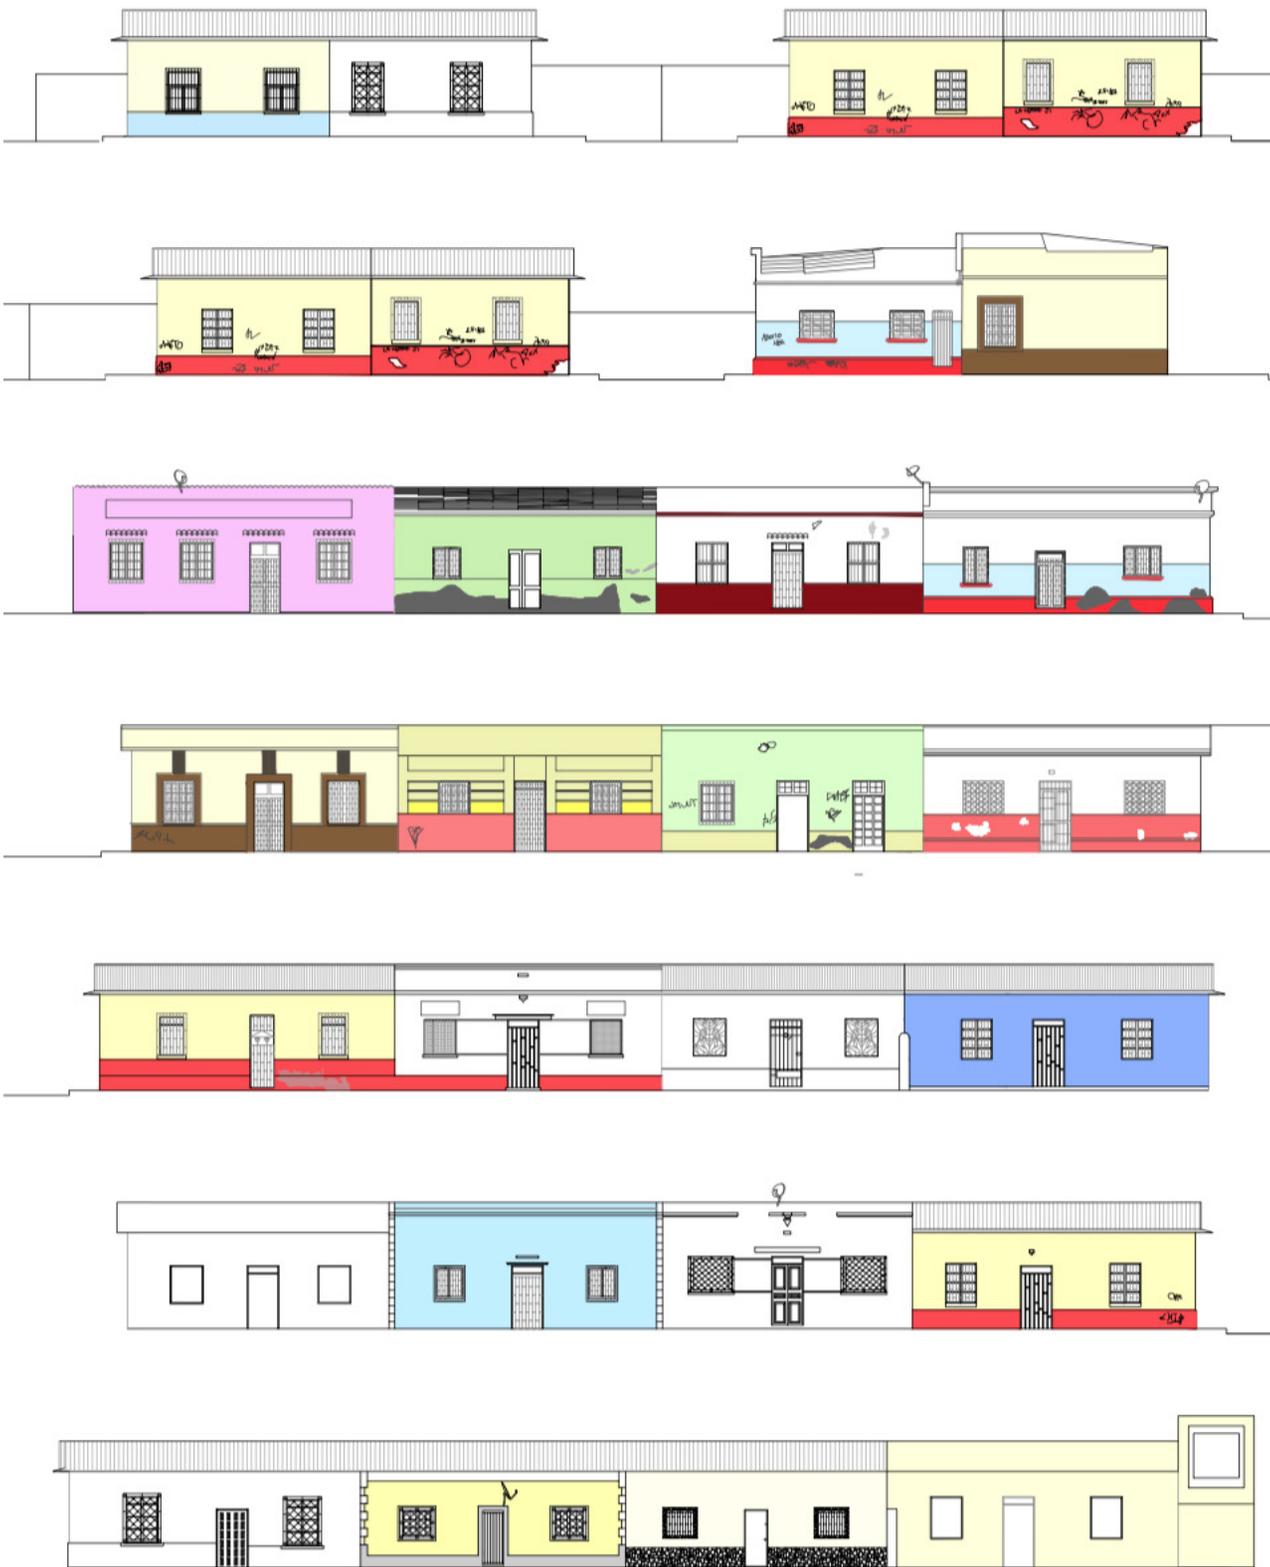
Levantamiento planimétrico de las fachadas del conjunto, se aprecian las diversas intervenciones presentes en el conjunto.
Elaboración propia

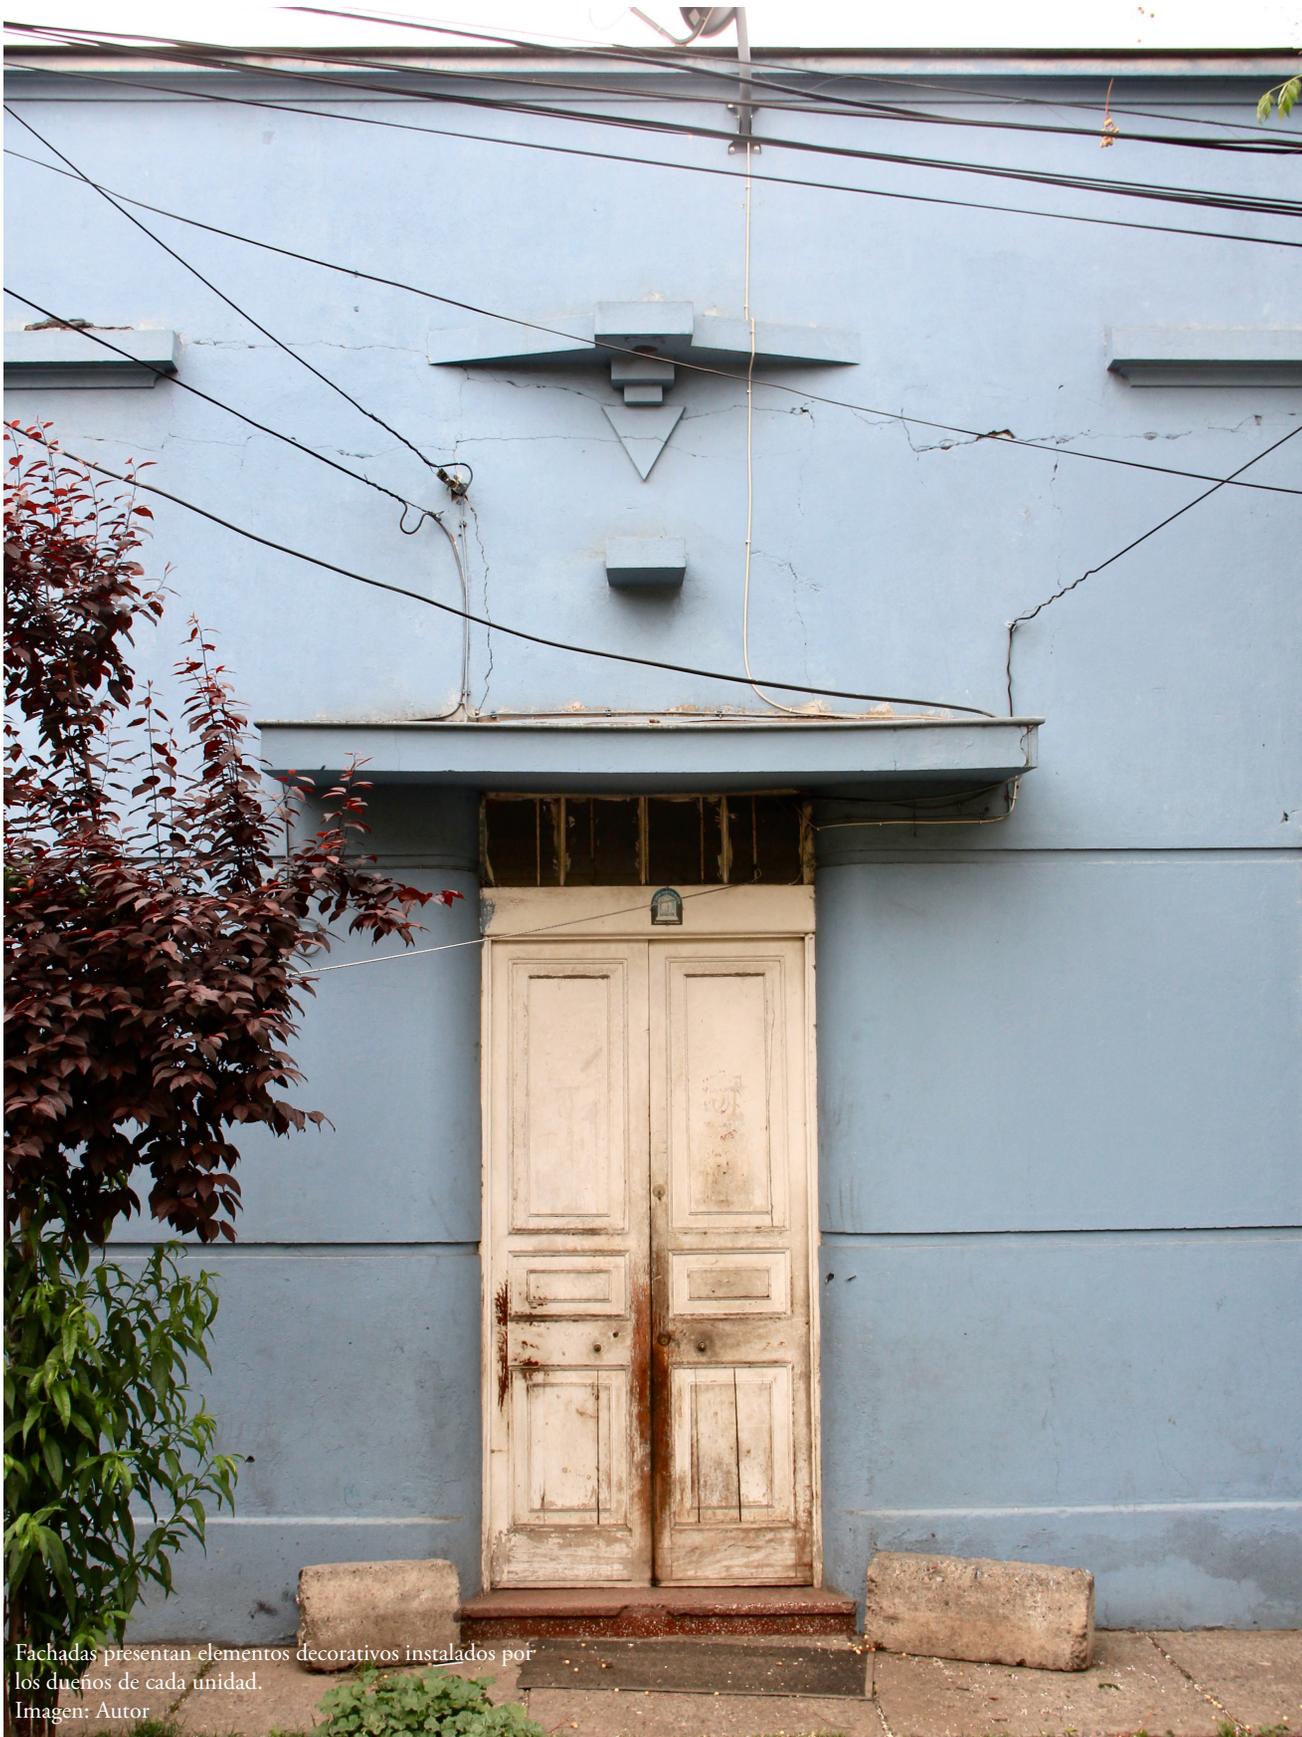
Fachadas presentan elementos decorativos instalados por los dueños de cada unidad.
Imagen: Autor

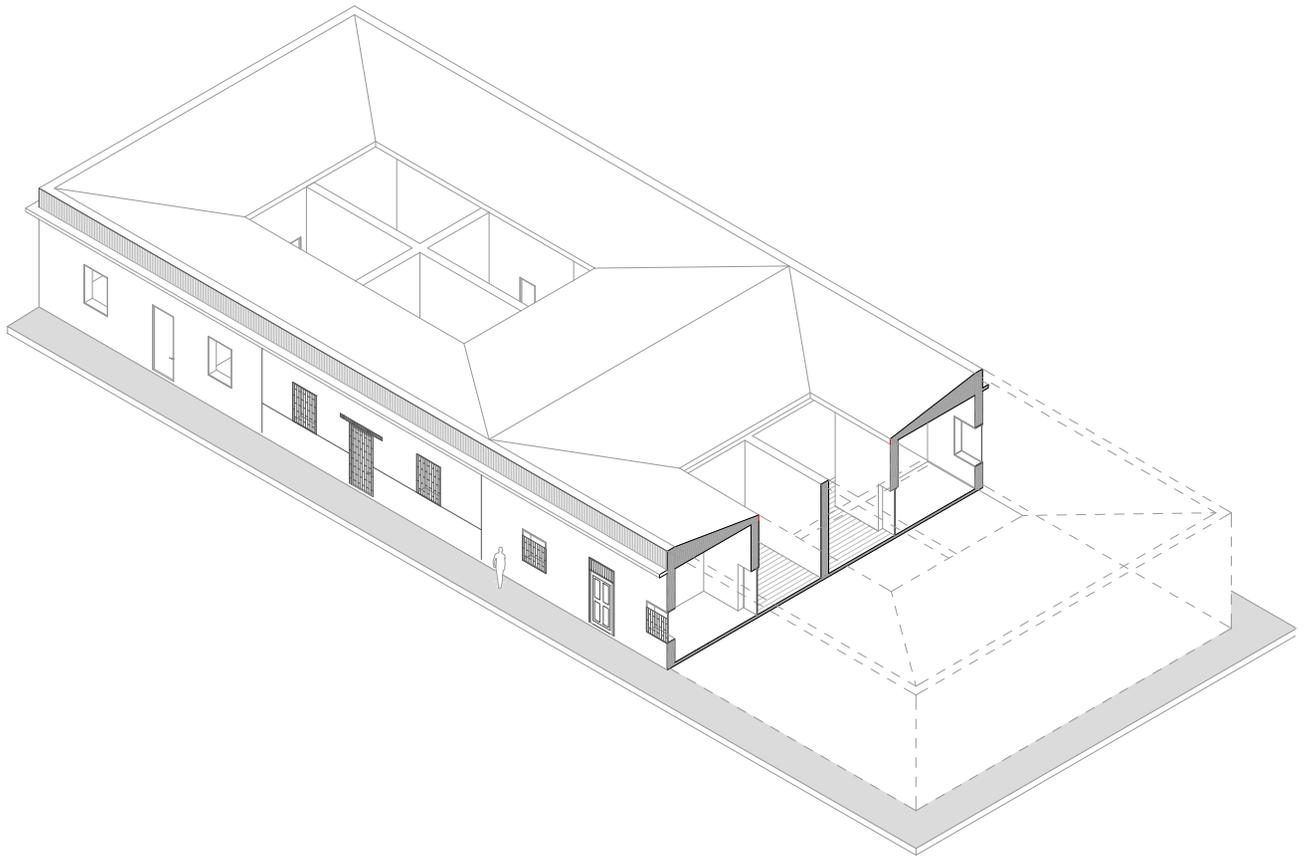
Actual: habitaciones sin luz natural, techo con infiltraciones de aire, y evacuación de aguas lluvias generan deterioro y humedad.

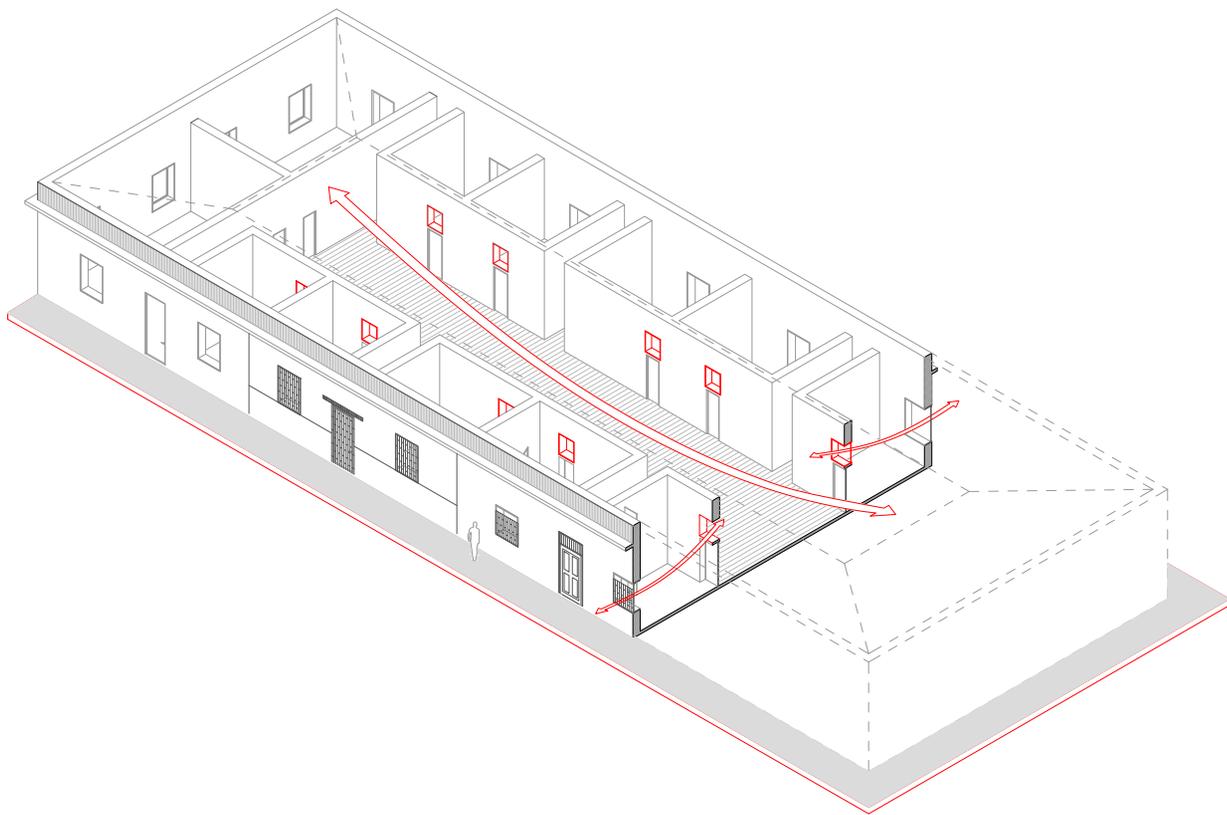
Eliminación de habitaciones sin conexión al exterior.
Se consolidan los patios en uno solo y se busca generar
aperturas para ventilación cruzada

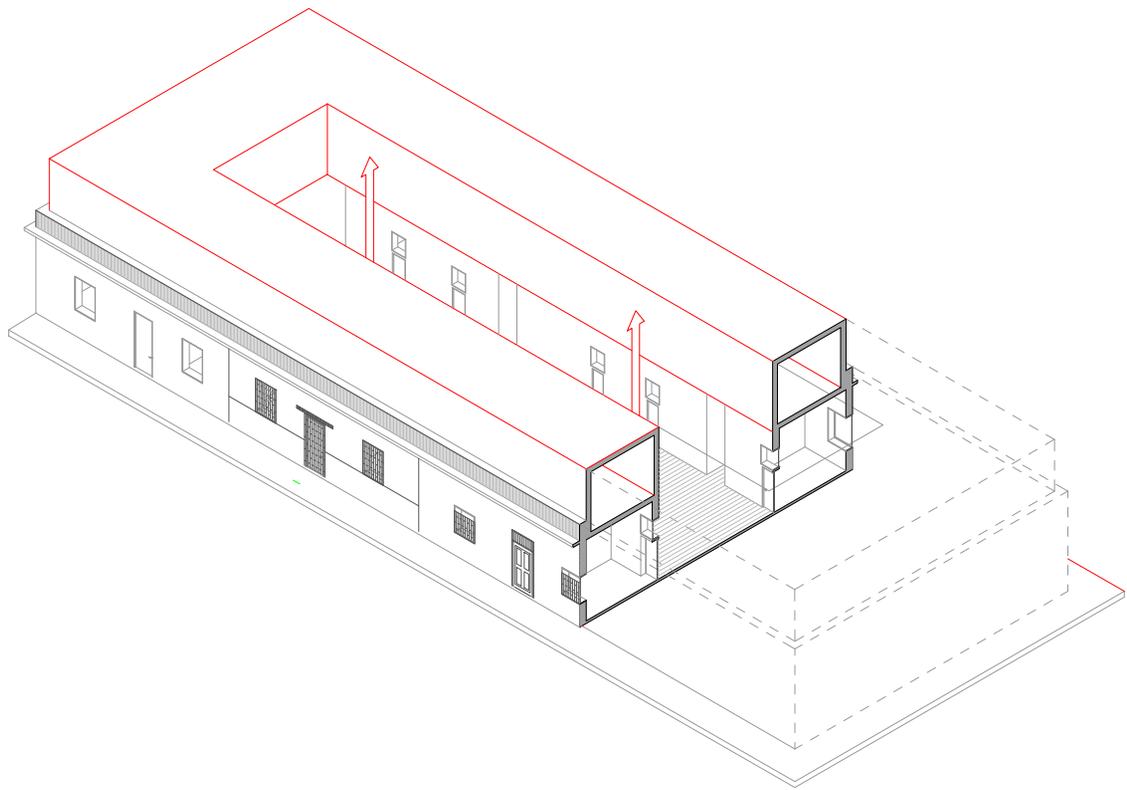
Densificación por estrategia de adosamiento en torno al patio generado.

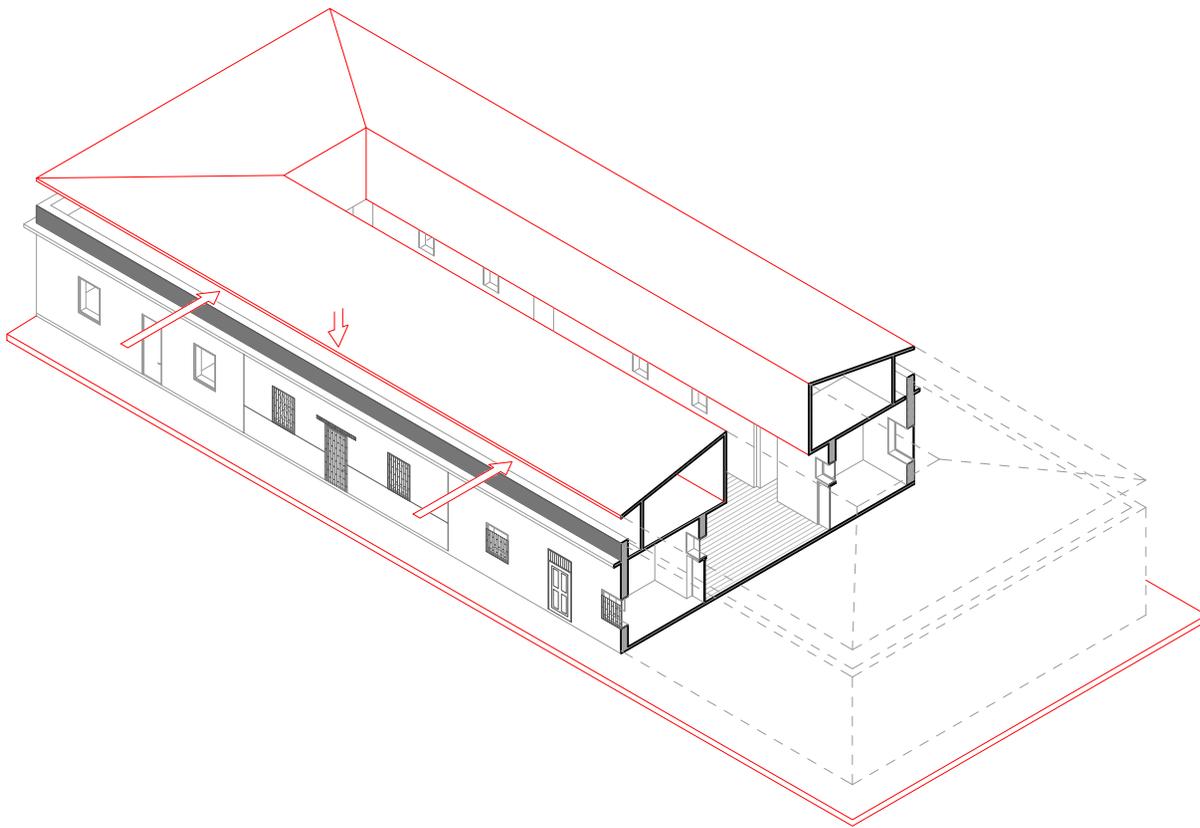
Retranqueo de la fachada y pendiente en el techo disminuyen impacto sobre la fachada existente. Aguas lluvias se eliminan hacia el exterior.

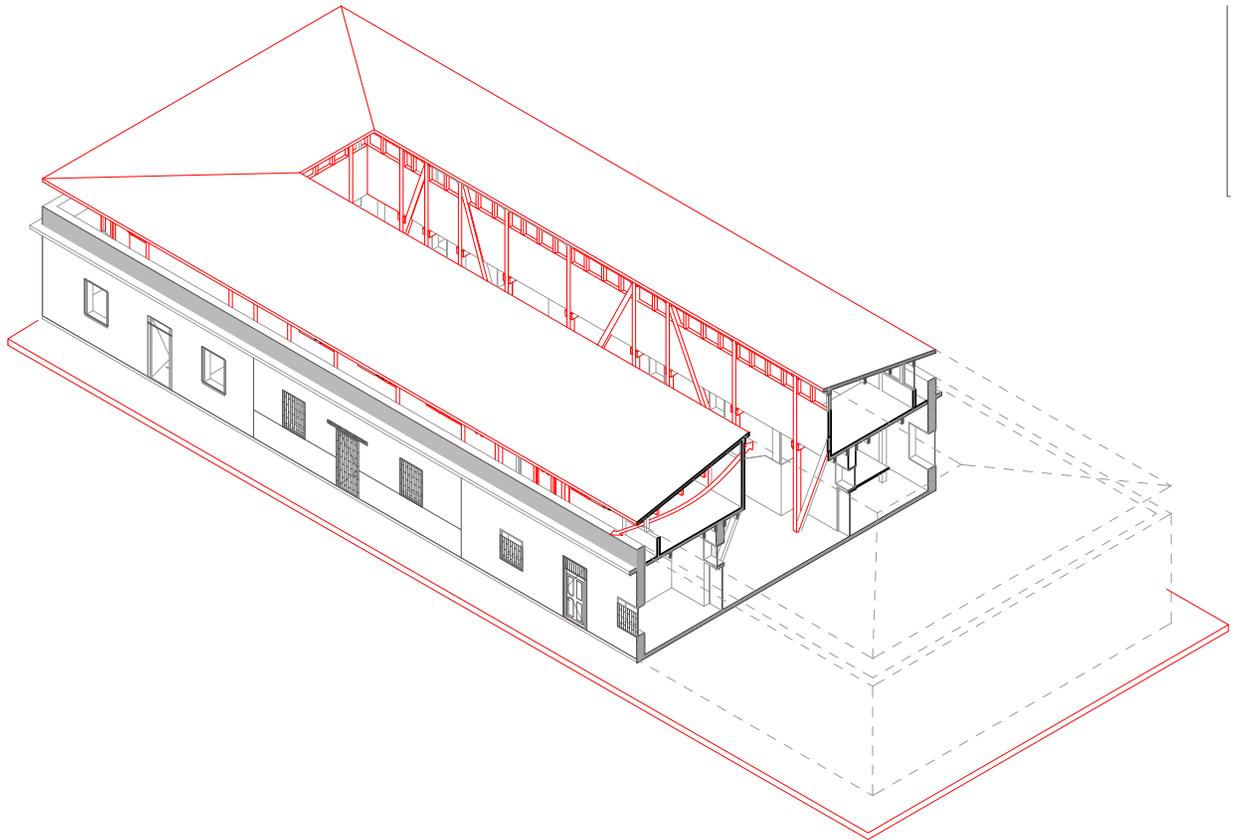
Se genera una estructura independiente que no genera cargas sobre la preexistencia.
