Regeneración urbana desde la renovación de
los Inmuebles de Conservación Histórica en la
Comuna de Santiago

Tesis Presentada Para Optar Al Grado De Arquitecto y
Magister En Arquitectura Sustentable Y Energía

SANTIAGO DE CHILE | SEPTIEMBRE 2019

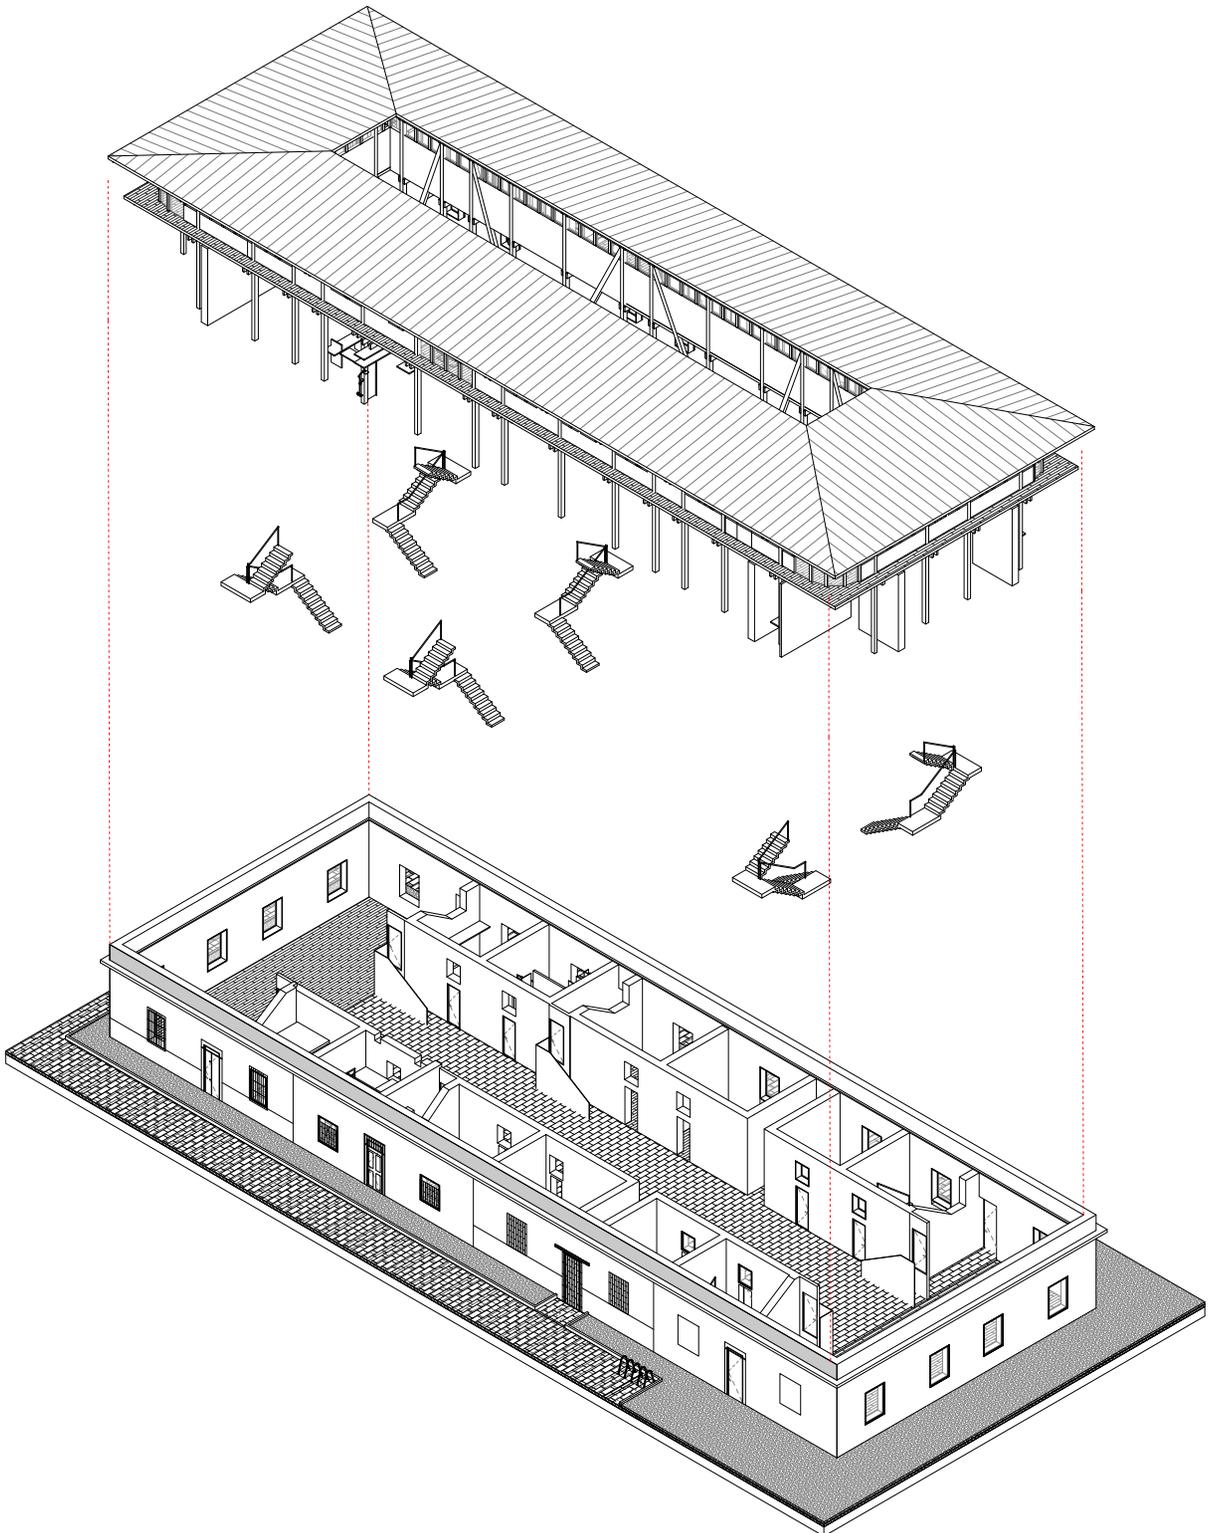
Axonométrica intervención en Inmueble de Conservación Histórica
Fuente: Elaboración propia

Para el primer nivel (Preexistente) se considera el cambio de ventanas y puertas para evitar infiltraciones de aire y aumentar aislación. Se instala también una segunda ventana para reforzar la ventilación y aumentar la entrada de luz natural. Adicionalmente a los refuerzos en cuanto a confort climático, se instala una malla sísmica en el perímetro de cada módulo, consolidando la estructura existente frente al potencial daño de movimientos sísmicos.

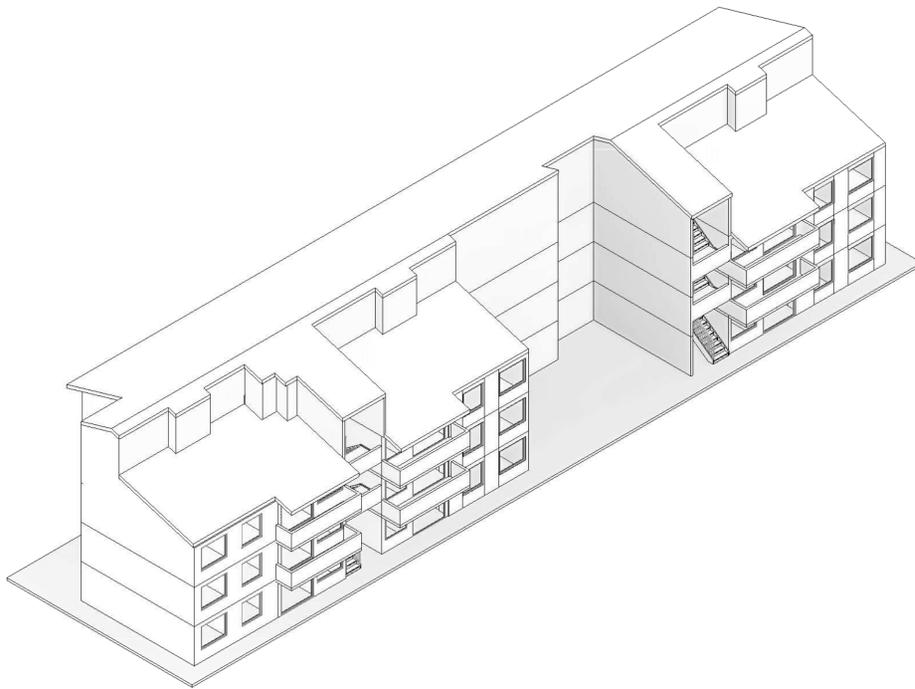
Axonométrica edificio ubicado en calle General Bulnes, Guillermo Tapia y Germán del Río
Fuente: Elaboración propia a partir de planimetría obtenida en Municipalidad de Santiago

El caso Base, con el que se compara el caso de renovación, es un edificio de 4 pisos ubicado en la calle Bulnes, aledaño a los inmuebles de conservación histórica analizados. Este inmueble se sitúa en el terreno en el que solía existir una parte del conjunto antes de ser protegido bajo la declaratoria de inmueble de conservación, por lo que fue demolido. Este edificio, debido a que fue construido sobre parte del conjunto demolido, es literalmente la alternativa real a lo que se enfrentan estos edificios si no son conservados adecuadamente.

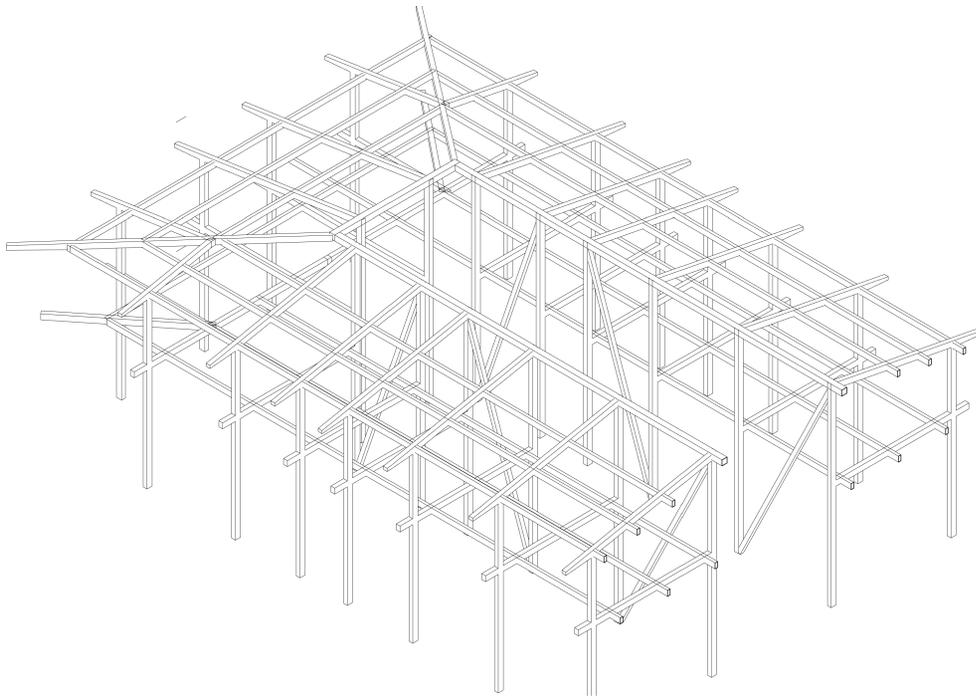
Axonometrica estructura cortada, se definen piezas principales para calcular diferentes opciones de materialidad según el costo energetico.
Fuente:Elaboración Propia

Mediante este análisis de energía embebida en materiales, el costo energético nos permite tomar decisiones de diseño más informadas y conscientes, como es el caso de la materialidad general del proyecto. De la misma manera, al definir especificaciones técnicas en la cubicación del proyecto, se plantea la misma pregunta acerca del costo energético de los materiales frente a cada partida, logrando que el análisis de energía embebida en los materiales forme parte de la toma de decisiones.

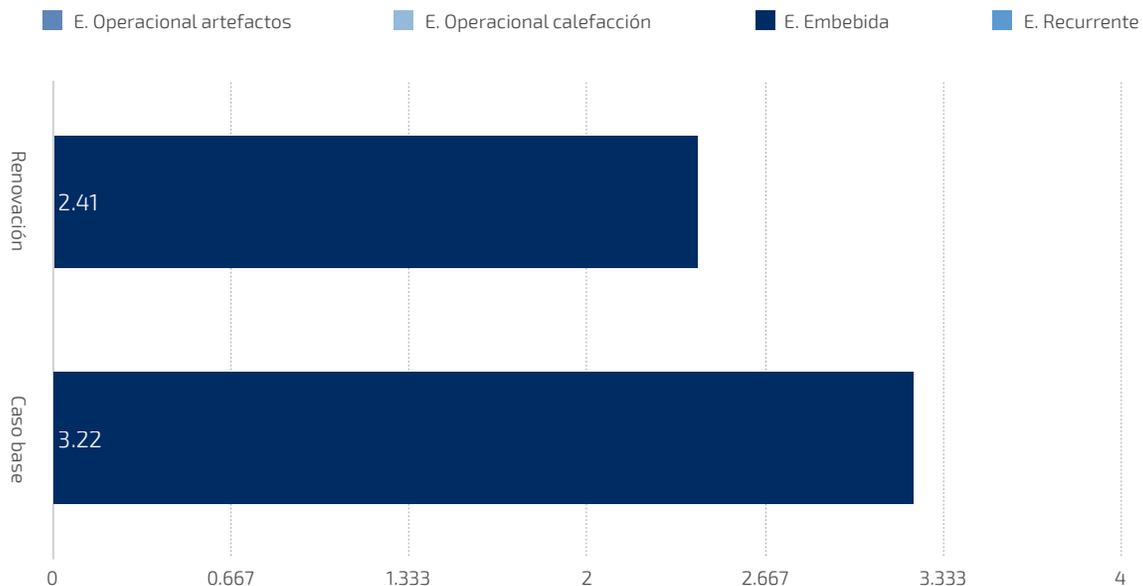
Gigajoules/m2	Watt/hora/m2
2.41	669444
3.22	894444

aumento considerable de la cantidad de aislación, lo que se traduce directamente en un aumento de la energía embebida. A su vez, el caso de renovación mejora significativamente respecto a el caso existente debido a la elección de materiales consiente y la reutilización de lo existente.

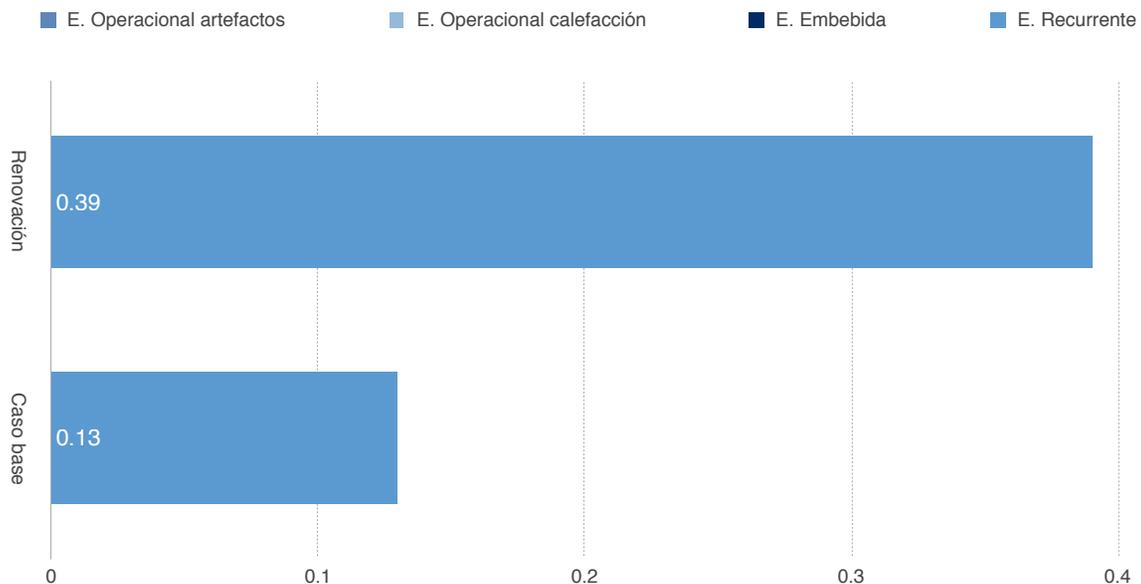
Gigajoules/m ²	Watt/hora/m ²
0.39	108333
0.13	36111

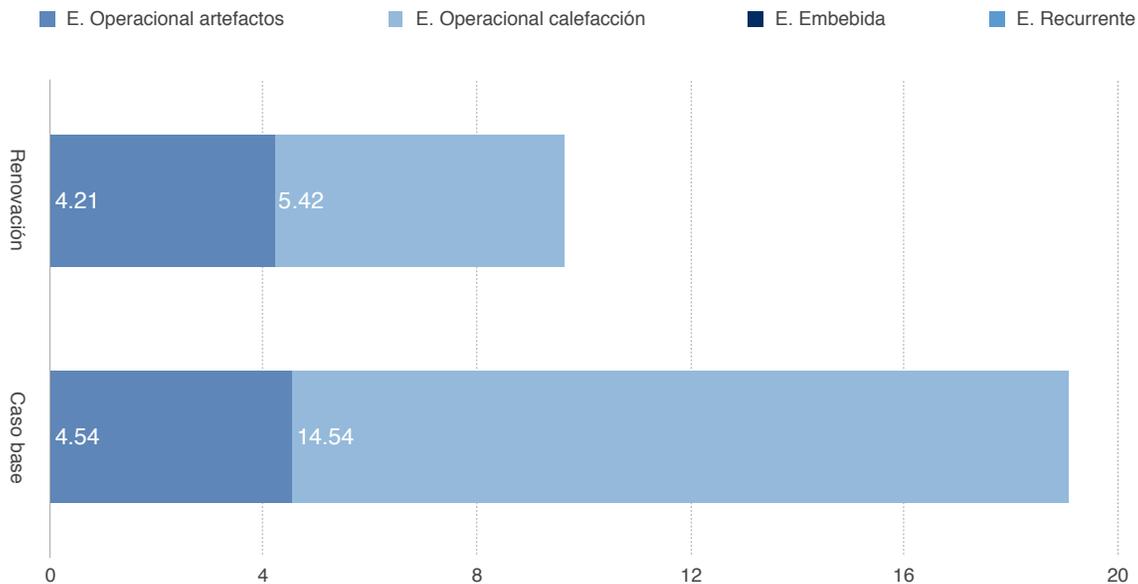
Gigajoules/m ²	Watt/hora/m ²
4.21	1169444
5.42	1505556
5.54	1538889
14.54	4038889

La energía operacional fue analizada en ambos casos utilizando el software Design Builder, para este cálculo, se ingreso el mismo factor de uso para efectos de iluminación y electrodomésticos, se mantuvo también el factor de ocupación y tiempos para el uso de calefacción, así como la temperatura de esta. Para ambos casos no fue considerado el uso de aire acondicionado, por lo que solo se mantuvo el uso de calefacción en cuanto al confort climático. El software permite además introducir factores para infiltraciones de aire, el que fue fijado en 1.5 ACH para el caso existente debido a la falta de ventanas con sellos adecuados, mientras que para el caso existente se consideró como un 0.7 ACH debido a que considera partidas constructivas que buscan disminuir este factor, como el uso de sellos y ventanas con vidrio doble.

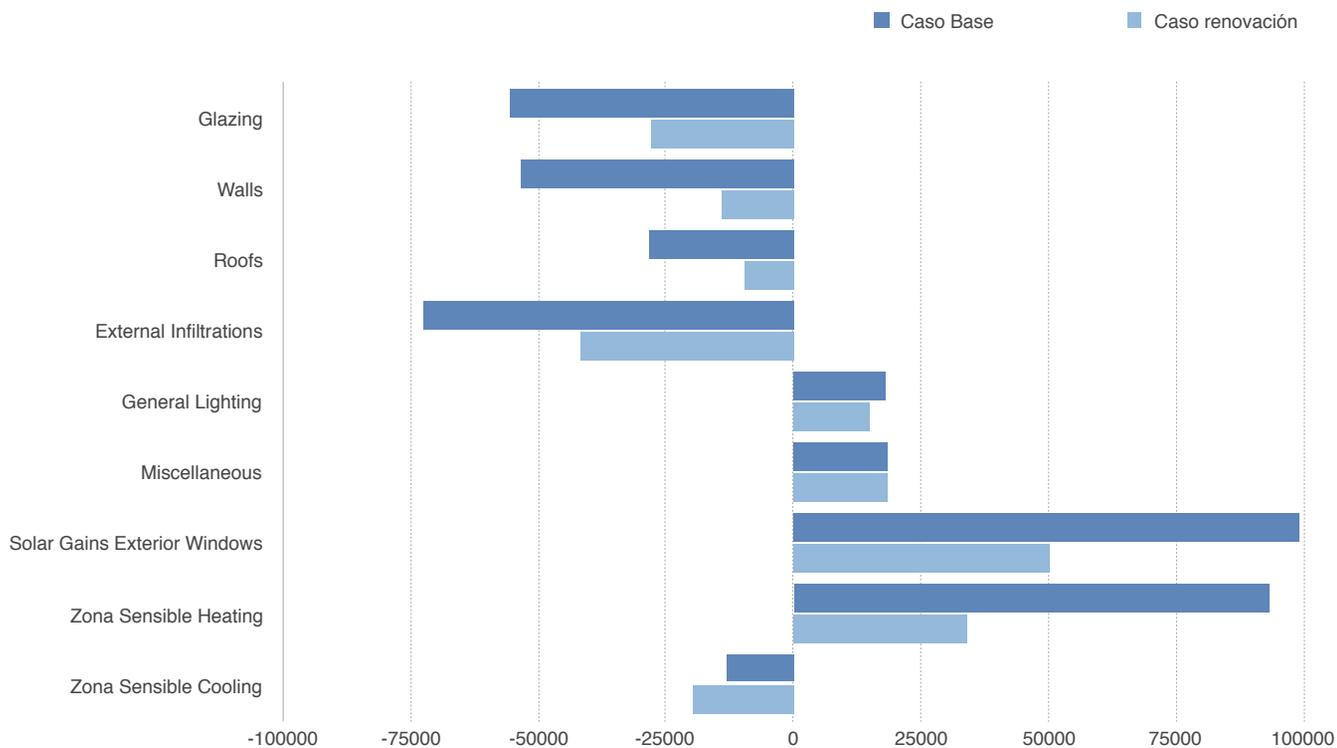
RESULTADOS DESIGN BUILDER	CASO BASE	CASO RENOVACIÓN	UNIDAD
Room Electricity	12238.88	12238.88	Wh/m2
Lighting	13009	11154	Wh/m2
Heating (Electricity)	51749	18819	Wh/m2
Cooling (Electricity)	7412	11300	Wh/m2
Air Temperature	21.86	22.51	°C
Radiant Temperature	21.62	22.69	°C
Operative Temperature	21.74	22.93	°C
Outside Dry-Bulb Temperature	14.43	14.43	°C
Glazing	-55673	-27898	Wh/m2
Walls	-53360	-14316	Wh/m2
Roofs	-28510	-9746	Wh/m2
External Infiltrations	-72600	-41821	Wh/m2
General Lighting	17960	15154	Wh/m2
Miscellaneous	18238	18238	Wh/m2
Solar Gains Exterior Windows	99100	50298	Wh/m2
Zona Sensible Heating	93150	34106	Wh/m2
Zona Sensible Cooling	-12840	-19773	Wh/m2
Infiltration	1.54	0.72	ac/h
