# **CAPACIDAD SÍSMICA DE MUROS DE HORMIGÓN ARMADO DAÑADOS Y REHABILITADOS**

Tesis para optar al grado de  
Doctor en Ciencias de la Ingeniería

Santiago de Chile, diciembre de 2022

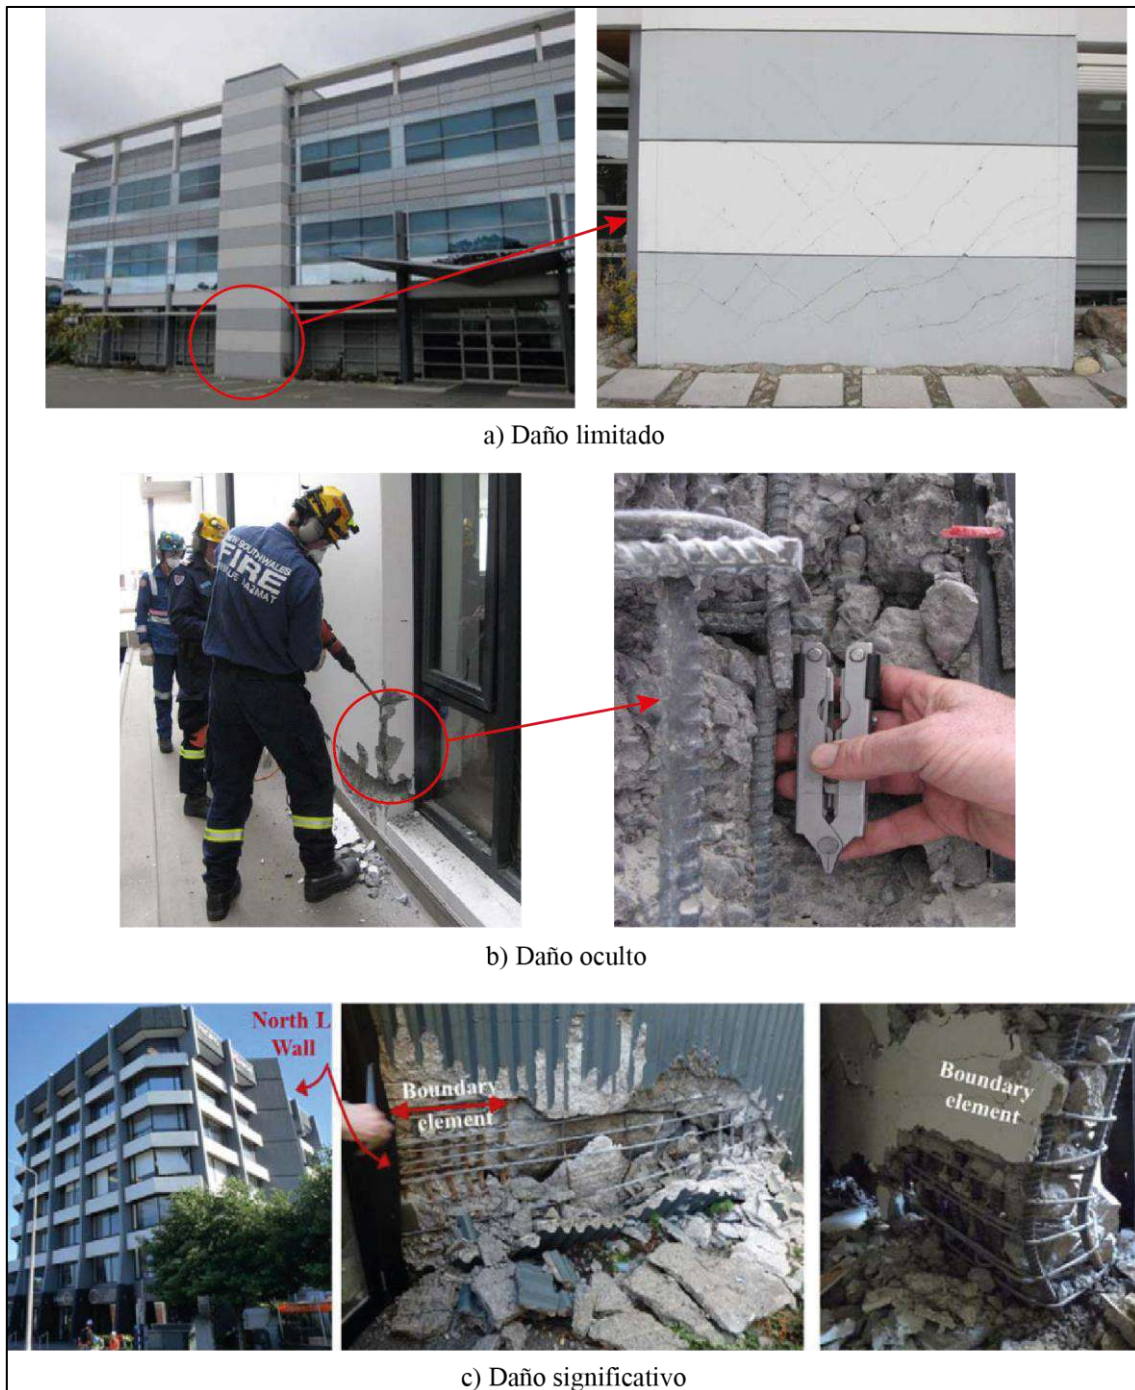
Figura 1 - 2. Fotos del daño observado en muros de HA en edificios en Nueva Zelanda [5].

Debido a los terremotos de Canterbury (Nueva Zelanda) en 2010 ( $M_w = 7.1$ ) [23] y 2011 ( $M_w = 6.2$ ) [24], varios edificios presentaron daño en muros de HA. Los daños en los muros de HA de los edificios se clasificaron como limitado, oculto y significativo [5], ver Figura 1 - 2. Los edificios con daño limitado en muros de HA mostraron grietas distribuidas en la región de la rótula plástica (Figura 1 - 2a). Estas grietas tenían entre 0.5 y 0.8 mm de espesor [5]. Los edificios con daño oculto en muros de HA (Figura 1 - 2b) fueron los más preocupantes [5] debido a que el daño en el refuerzo (pandeo y fractura de las barras) quedó oculto tras el recubrimiento del muro, que presentó un daño relativamente menor. Este tipo de falla se debió principalmente a la baja cuantía de refuerzo vertical del muro, y a la alta resistencia de compresión del hormigón, que fue significativamente más alta que la resistencia especificada [5], [18]. Los edificios con daño significativo en muros de HA mostraron pérdida de recubrimiento, aplastamiento del hormigón, y pandeo y fractura del refuerzo longitudinal (Figura 1 - 2c) [5], [13], [25]. Estos daños se explican en su mayoría por altas demandas de desplazamiento del terremoto que superaron la respuesta elástica de los edificios [25]. Adicionalmente, estos daños se explican por zonas de discontinuidad en elementos estructurales, empalmes ubicados en zonas de rótula plástica, pobre detallamiento en el anclaje del refuerzo horizontal, ausencia de confinamiento en los bordes de los muros y muros ligeramente reforzados [5], [25].

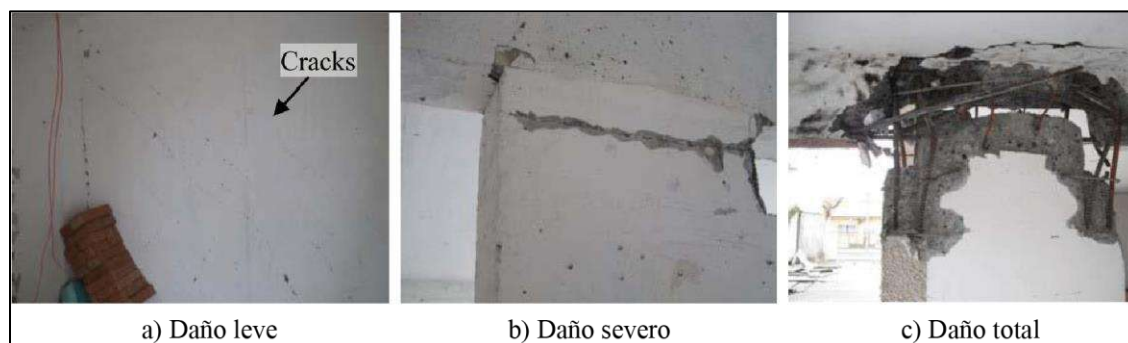
Figura 1 - 3. Fotos del daño observado en Chile [4], [12].

edificios de muros de HA fue apropiado [26], [27]. Este buen desempeño se logró a pesar de las demandas aparentemente grandes y de larga duración ocasionadas por el terremoto del Maule [28]. Jünemann et al. [2] clasificó el nivel de daño en edificios de muros de HA como daño I, II y III. Estos niveles de daño se definieron en función de las condiciones operativas de los edificios inmediatamente después del terremoto. Por otro lado, el daño en los muros de HA se puede clasificar como leve, severo y total [4], [12] (Figura 1 - 3). Los edificios que presentaron daño leve en muros de HA mostraron grietas distribuidas en el alma del muro (Figura 1 - 3a) [29]. Los edificios que presentaron daño severo en muros de HA mostraron pérdida de recubrimiento, aplastamiento del hormigón en los bordes del muro y pandeo en su refuerzo longitudinal (Figura 1 - 3b) [28]. Finalmente, los edificios que presentaron daño total en muros de HA mostraron: aplastamiento del hormigón, pandeo y fractura del refuerzo (Figura 1 - 3c) [12], [28], [30]. Estos daños se generaron por las elevadas relaciones de carga axial (ALR por las siglas en inglés), irregularidades en planta y en elevación, los empalmes en zonas de rótula plástica, el pobre detallamiento en el anclaje del refuerzo horizontal, la ausencia de confinamiento en los borde de los muros y los bajos espesores de los muros [2], [12], [28], [31].

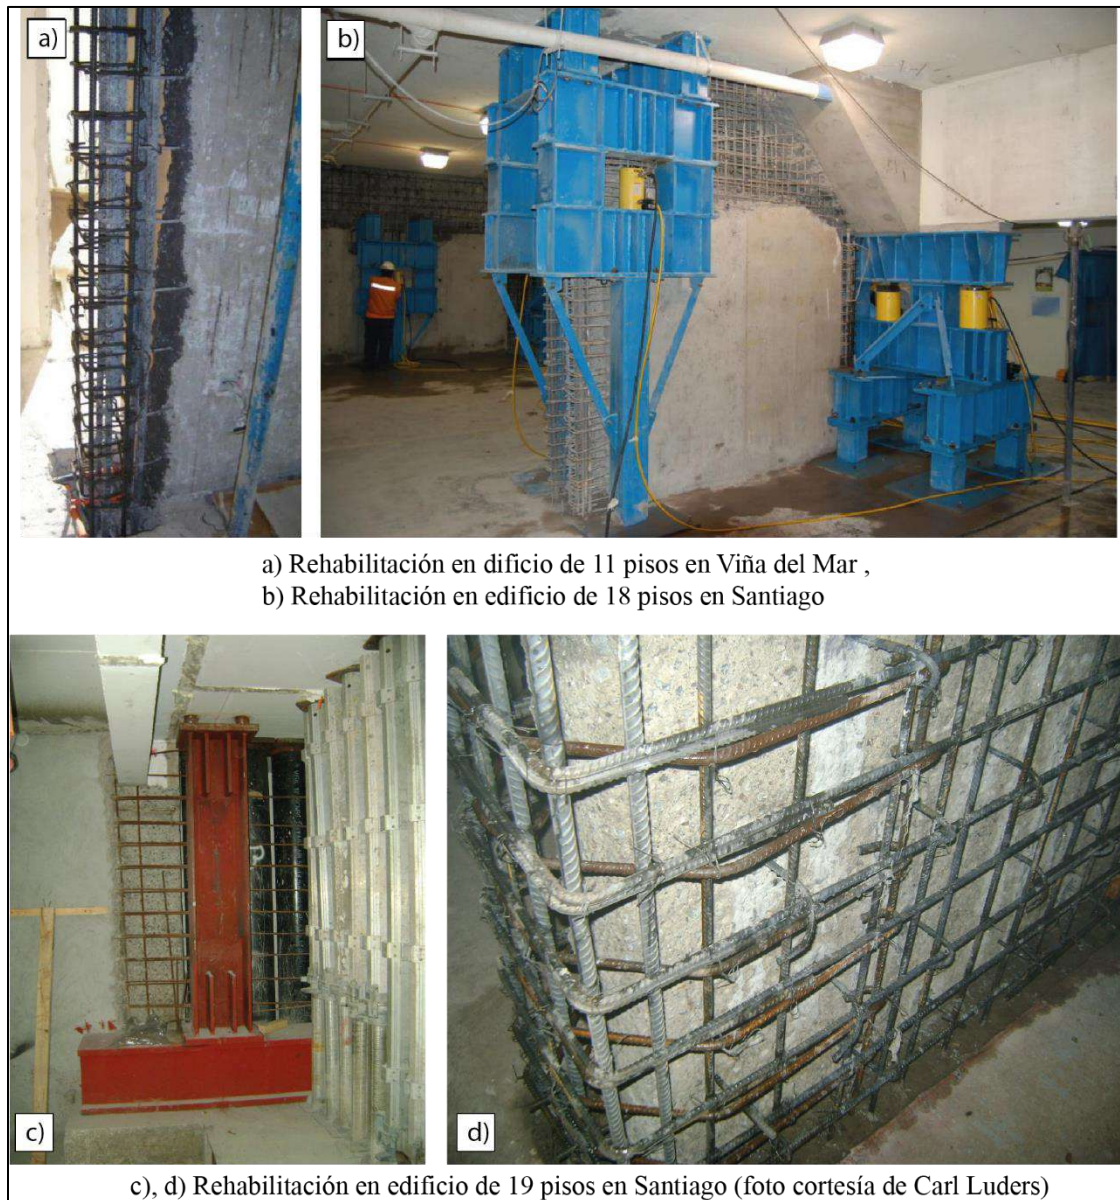
Figura 1 - 4. Rehabilitaciones realizadas en edificios en Chile. Fotos a) y b) obtenidas de [29], [48].

de la rehabilitación de este edificio fue aproximadamente un tercio del costo de un edificio nuevo, y el costo de rehabilitación de los elementos estructurales fue aproximadamente el 40% del costo total de rehabilitación [49]. Sherstobitoff et al. [29] describen la rehabilitación de un edificio de muros de HA de 18 pisos ubicado en Santiago. La rehabilitación incluyó el levantamiento de las losas que habían sufrido descenso, el incremento de la sección transversal de los muros dañados (Figura 1 - 4b) y la colocación de FRP en el alma de los muros de los pisos superiores. Esta rehabilitación costó menos del 25% del costo de demolición y reconstrucción del edificio. Un tercer ejemplo de un edificio rehabilitado después del terremoto de Chile de 2010 corresponde a uno de 19 pisos ubicado en Santiago [50]. La rehabilitación también incluyó el levantamiento de las losas del edificio (Figura 1 - 4c), el incremento de la sección transversal de los muros dañados (Figura 1 - 4d) y la colocación de FRP en el alma de muros con agrietamiento menor.

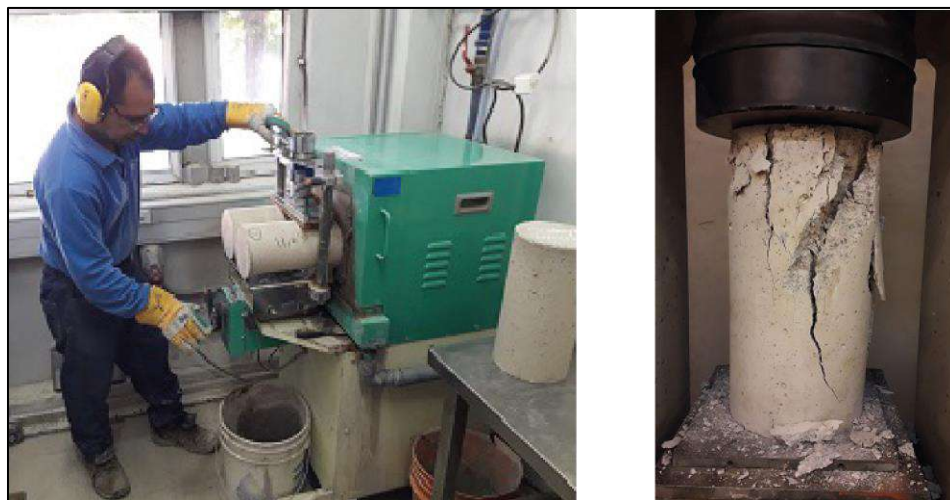
Las propiedades mecánicas del hormigón y de los aceros de refuerzo fueron medidas experimentalmente. Para medir la resistencia a la compresión del hormigón se ensayó un total de doce probetas cilíndricas, seis para el camión 1 (C1) y seis para el camión 2 (C2). Las probetas eran de 30 cm de alto y 15 cm de diámetro (Figura 3 - 3). De cada camión, tres probetas fueron ensayadas a los 28 días, mientras que las tres restantes fueron ensayadas en días cercanos al ensayo de los muros. La Tabla 3 - 3 muestra las probetas de cada camión, su edad (en días) y la resistencia medida. La resistencia a la compresión promedio del camión 1 fue de 31.3 MPa y 34.7 a los 28 días y al día de los ensayos, respectivamente. Mientras que la resistencia a la compresión promedio del camión 2 fue de 20.8 MPa y 23.3 MPa a los 28 días y a día de los ensayos, respectivamente. La Tabla 3 - 2 muestra para cada muro la edad del ensayo (en días) y la resistencia promedio del hormigón correspondiente al día del ensayo.

Figura 3 - 3. Ensayos realizados en cilindros de hormigón.

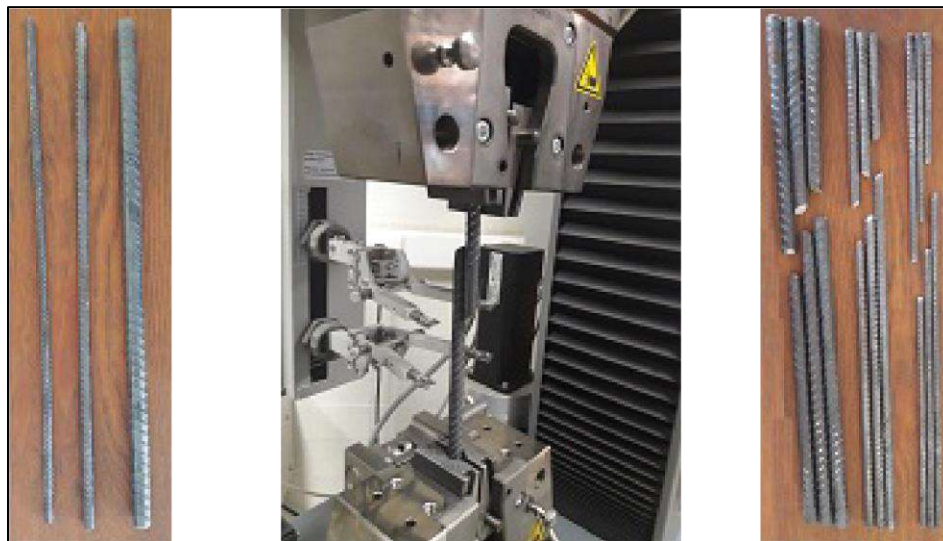
Para determinar las propiedades del acero de refuerzo vertical y horizontal se ensayaron tres barras de cada diámetro ( $\phi 6$ ,  $\phi 8$  y  $\phi 12$ ) (Figura 3 - 4). Los ensayos de tracción se realizaron siguiendo la norma ASTM A370 [78]. Las propiedades que se determinaron

Figura 3 - 4. Ensayos realizados en barras de refuerzo.

experimentalmente fueron: tensión de fluencia ( $f_y$ ), tensión máxima ( $f_u$ ), módulo de elasticidad ( $E$ ) y deformación de rotura. La deformación de fluencia ( $\varepsilon_y$ ) se determinó mediante la relación de  $f_y/E$ . La deformación de rotura se define como la deformación de tensión máxima. La Tabla 3 - 4 resume las propiedades del acero de refuerzo.

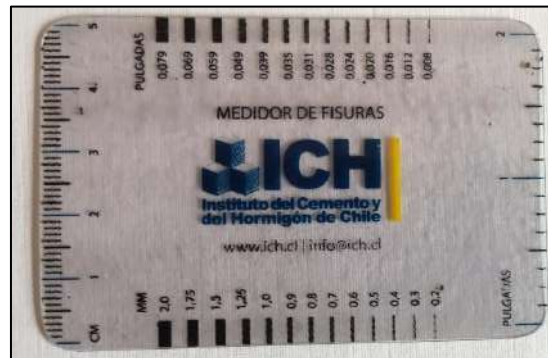
Las grietas residuales por flexión y cortante más anchas de los muros ensayados se obtuvieron tanto con un medidor de grietas (Figura 5 - 8) como con fotogrametría. Se utilizó estos dos procedimientos para validar la utilización de fotogrametría para medir el espesor de grietas. La fotogrametría se utiliza para medir la evolución del agrietamiento para cada deriva objetivo, mientras que el espesor de grietas determinado con el medidor de grietas se utiliza para comparar los espesores de grieta obtenidos con los sugeridos por FEMA. El espesor de las grietas residuales, medido con el medidor de grietas (con una precisión de 0.1 mm), se obtuvo al final de los protocolos de carga, pero manteniendo la carga axial. El espesor de las grietas residuales, medido con fotogrametría, se obtuvo mediante extensómetros virtuales [87]. Estos extensómetros permiten medir el desplazamiento relativo entre dos puntos ubicadas en lados opuestos de las grietas. Estos espesores de grietas se

Figura 5 - 8. Medidor de grietas.

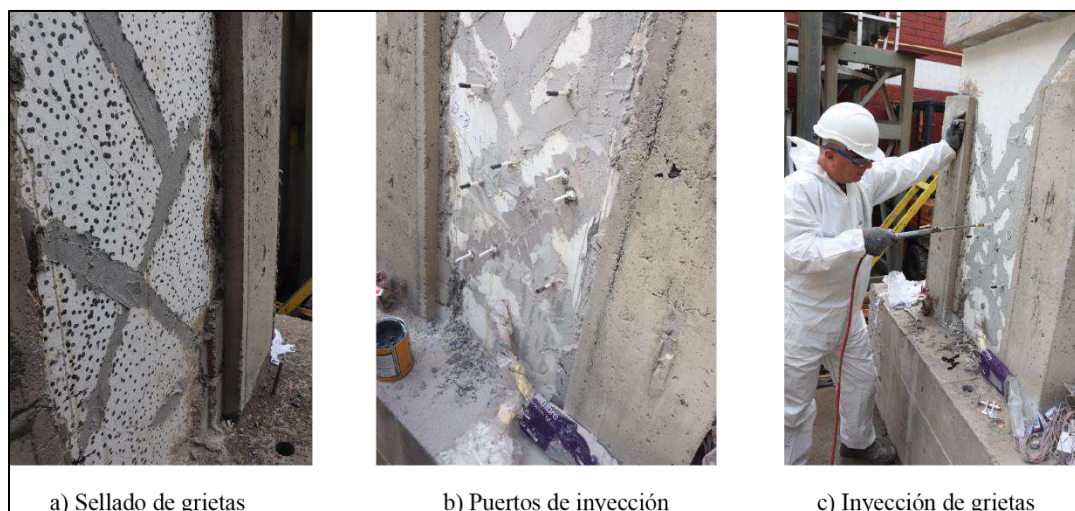
RW6-S1.75-R fue rehabilitado también con inyección epoxi en las grietas en la zona no rehabilitada (alma) para mejorar la resistencia del concreto agrietado [39], [40]. El proceso de inyección de grietas se describe a continuación. En primer lugar, se sellaron las grietas de mayor espesor en una de las caras del muro (Figura 6 - 4a) y se colocaron puertos de inyección a lo largo de las grietas de mayor espesor en la cara del muro donde no se sellaron las grietas (Figura 6 - 4b). Luego se sellaron las grietas en la cara del muro donde se colocaron los puertos de inyección (Figura 6 - 4b) y se inyectó a presión el epoxi (Sikadur 52) a través de los puertos de inyección colocados (Figura 6 - 4c) hasta que el epoxi saliera por las grietas no selladas en la cara opuesta del muro. Este proceso es semejante al presentado en [41], [42], [43].

Figura 6 - 4. Fotos de inyección con epoxi en RW6-S1.75-R.

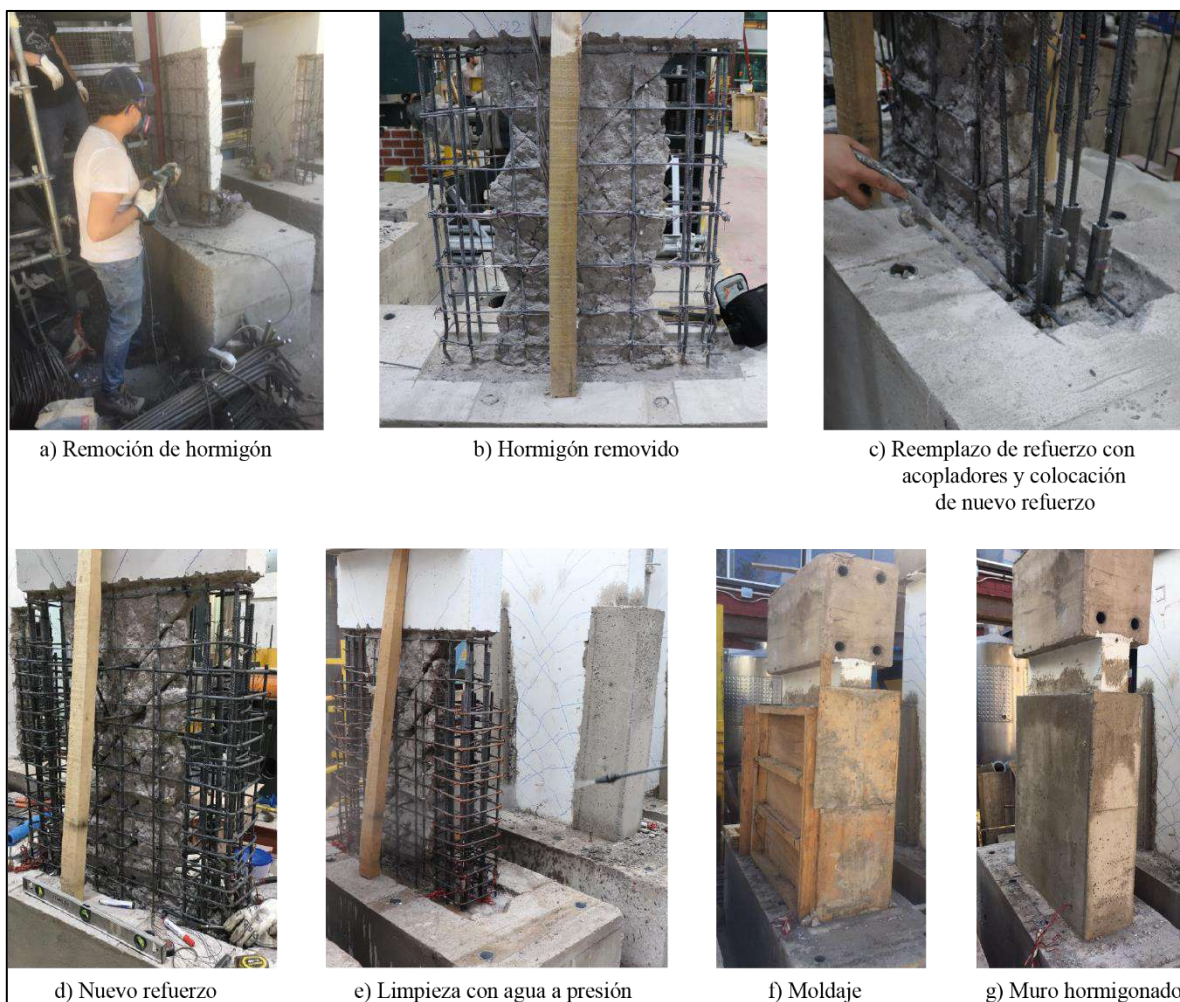
Figura 6 - 5. Fotos del proceso de rehabilitación mediante aumento de espesor del muro.

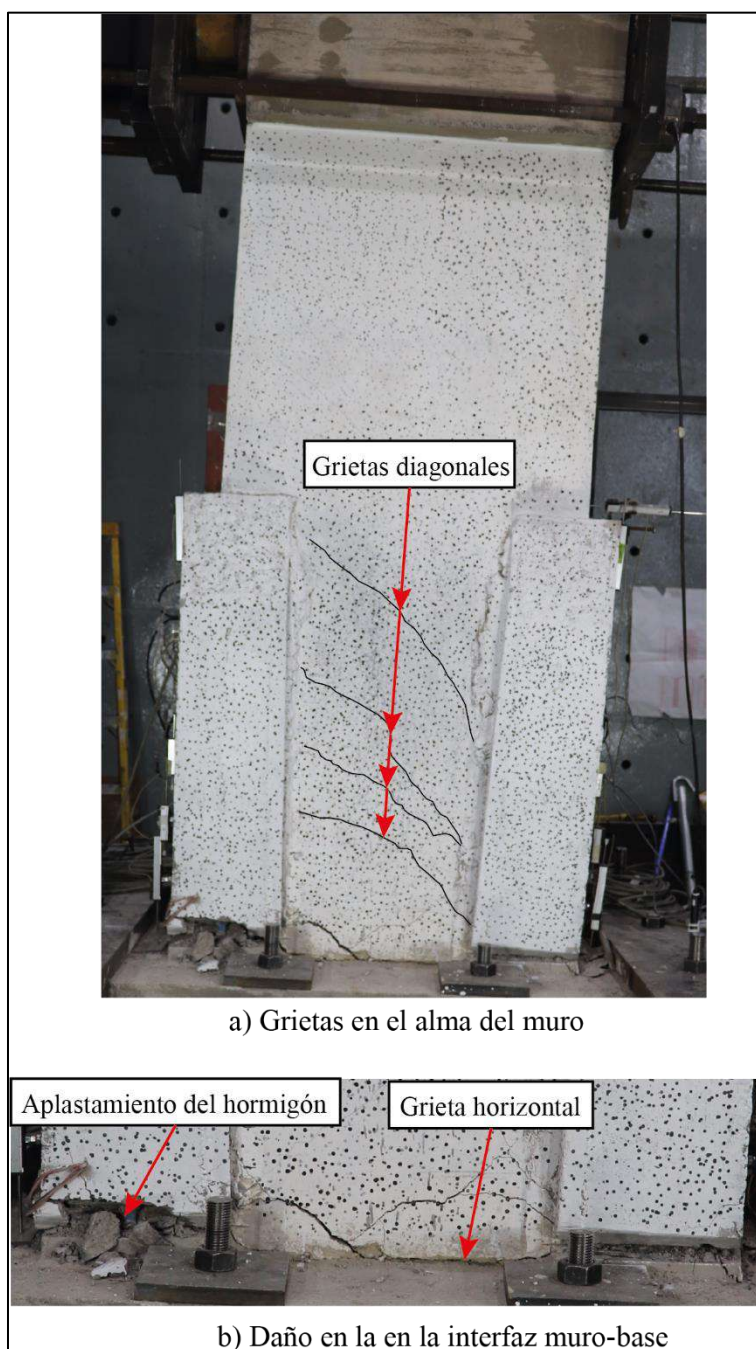
Figura 7 - 1. Daño en el muro RW1-S2.5-R.
