Arquitectura de muro oculto

Fachada sismo resistente en la arquitectura chilena contemporánea

Tesis de magister en Arquitectura

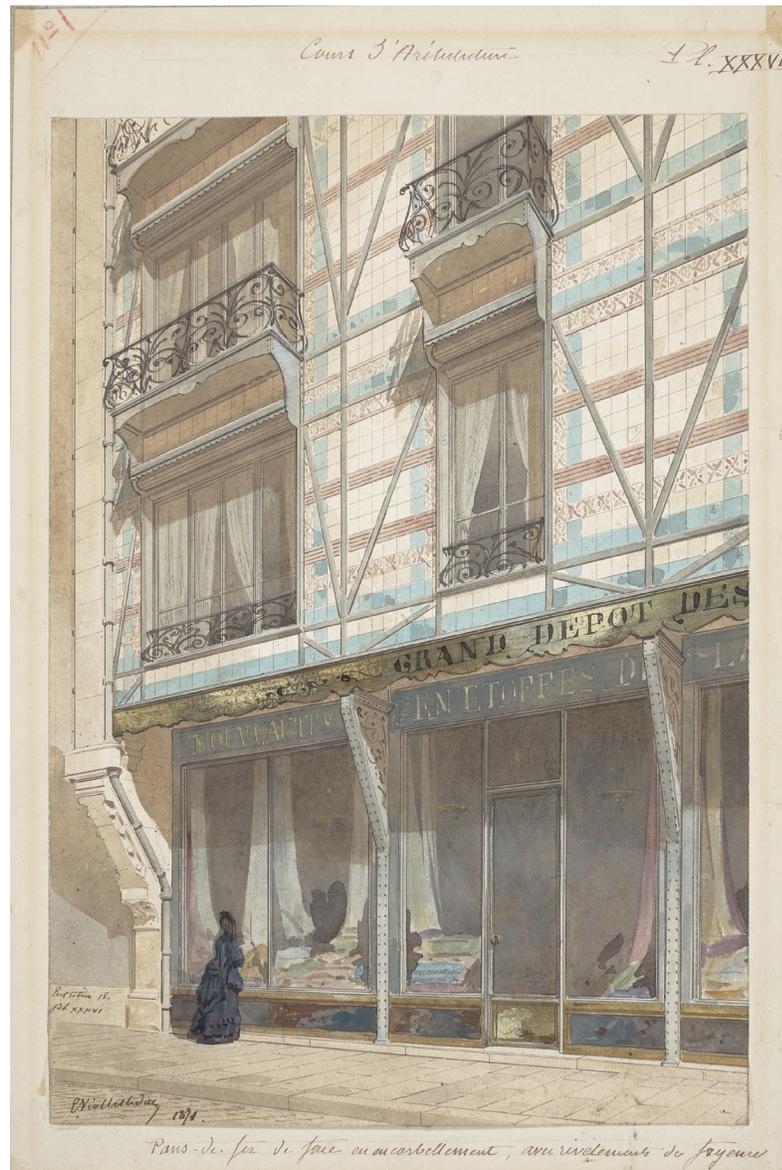
Con respecto al entramado tectónico, a mediados del siglo XIX, Viollet-le-Duc desarrollo en sus “Discourses on Architecture” la idea del racionalismo estructural. Poniendo en práctica sus principios, presenta en el Discurso XVIII, el diseño de un edificio de múltiples pisos (Fig.04), con comercio en el primero y viviendas en los subsiguientes, estructurado mediante un muro tectónico cargado, por gravedad, a compresión y tracción. La estructura se compone por marcos de hierro expuestos en la fachada que, en conjunto con el relleno de ladrillos de arcilla esmaltada en los espacios vacíos, enfatizan las líneas estructurales del muro.⁸

Fig. 04 “House with iron structure with glazed earthenware cladding” Eugène Emmanuel Viollet-le-Duc, 1871.

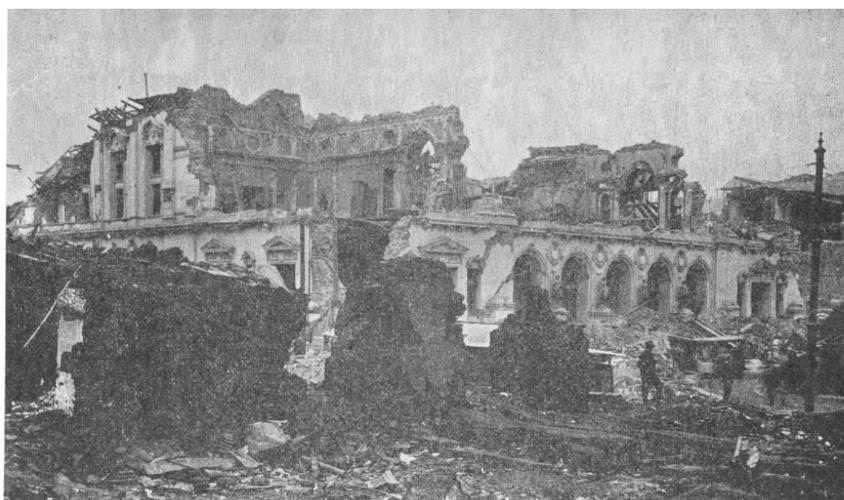
Fig. 11 Ruinas del Teatro de la Victoria, Valparaíso. 1906.

Henríquez, en 1907, comenta sobre los aspectos constructivos de los edificios dañados, principalmente en albañilería simple, que: *“Factores determinantes incluyen la falta de refuerzo perpendicular a la fachada, el uso de mampostería sin ataduras, una falta de diafragmas rígidos, exceso en pesos y en pesos de cornisas de estructura y otros elementos decorativos”*¹⁷.

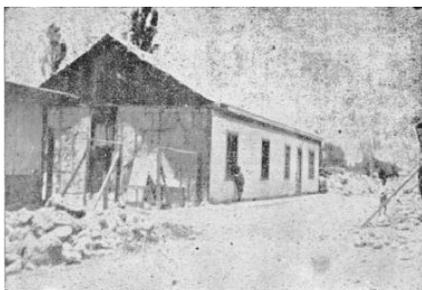
Fig. 12 Casa del señor Haywood. Una de las casas de tabique de madera que resistió el terremoto. 1922.

Destaca Agüero, las cualidades constructivas de una de las casas resistentes (Fig.12) *“Es toda de tabique de adobes parados sostenidos con alambre. El enmaderado de los tabiques lleva a media altura una pieza horizontal, con tacos de madera que le dan mucha solidez. Las otras casas que han resistido el temblor eran también de tabique.”*²¹

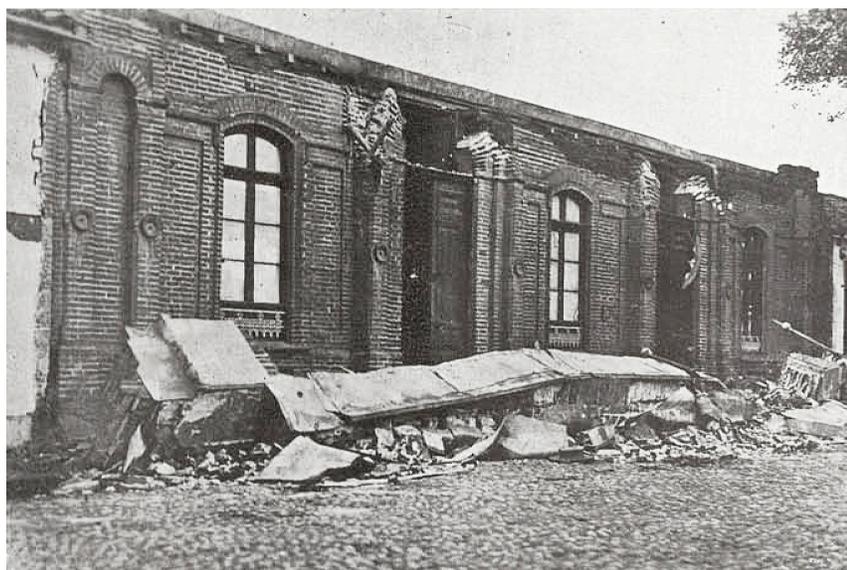
Fig. 13 Pesados antetechos en el suelo, 1928.

Luego de la evaluación de daños, muchos problemas de construcción y uso de materiales, se hicieron evidentes: *“Los edificios más afectados con el remezón, fueron aquellos de mayor altura, contruidos en adobe y ladrillo con mezcla de cal, o construcciones mixtas de ambos materiales, ejecutados sin amarras y con pesados*

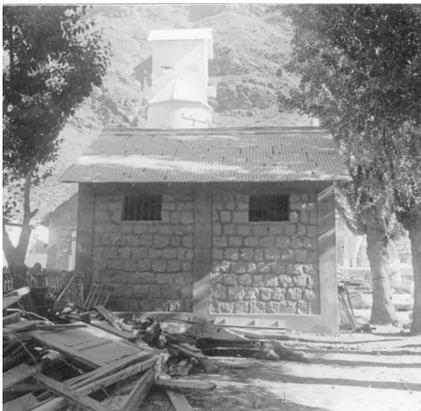
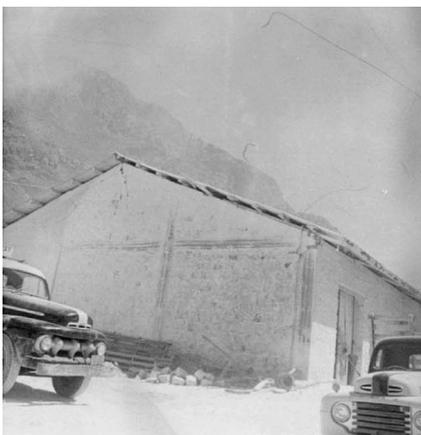
Fig. 14 Edificios construido en albañilería reforzada en El Volcan, Las Melosas, 1958.

Los daños afectaron principalmente la localidad de Las Melosas. En ella, la mayoría de construcciones, de uno a dos pisos de altura, se componían por sistemas constructivos y materiales altamente heterogéneos, como lo son: albañilería de roca o escombro cementado con barro sin refuerzos, viviendas de adobe, albañilería de piedra de cantera cementada con mortero. En menor frecuencia, construcciones en marco de madera arriostrado por diagonales y albañilería de piedra reforzada (Fig. 14).

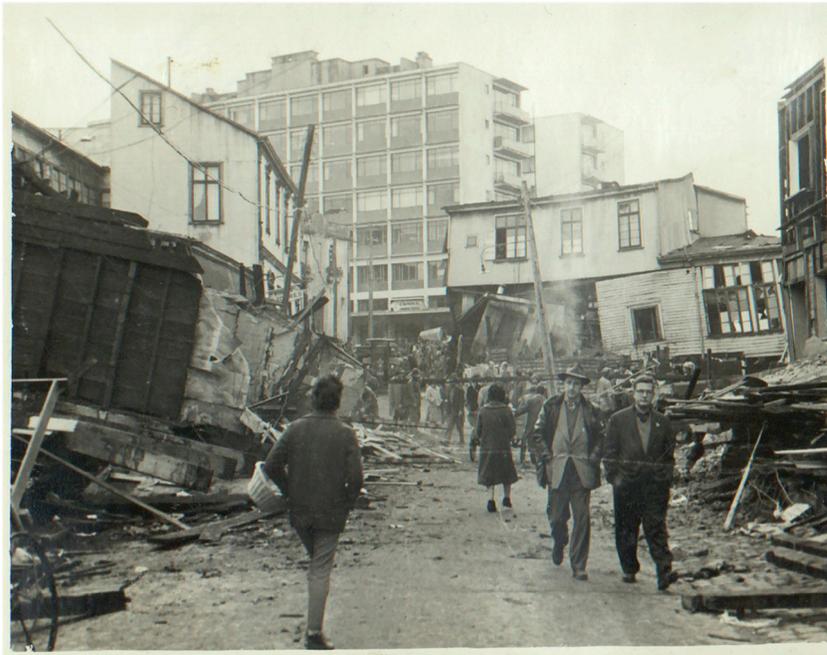
Fig. 15 Escombros posterior al terremoto de 1960 en Valdivia, de fondo edificio en altura. Fuente: Colección de la Biblioteca Nacional de Chile, 1960.

La catástrofe permitió registrar daños en edificios de altura de hormigón armado (Fig.15), diseñados sísmicamente. En ellos se pudo reconocer fracturas en muros de hasta 25 cm de espesor. Tal como comenta Steinbrugge y Clough con respecto a estos: *“Las fallas en muros de corte fue común, no llegando al colapso”* y *“Las fallas en los muros de corte, a menudo fueron asociadas con juntas de construcción (...)”*²⁸.

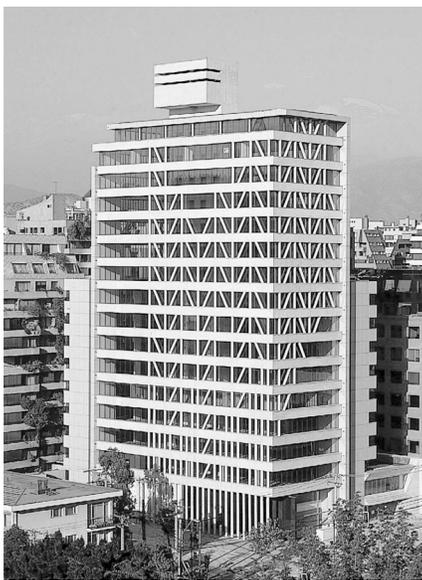
Fig. 18 Esquema de arriostramiento diagonal en fachadas de edificio Manantiales.

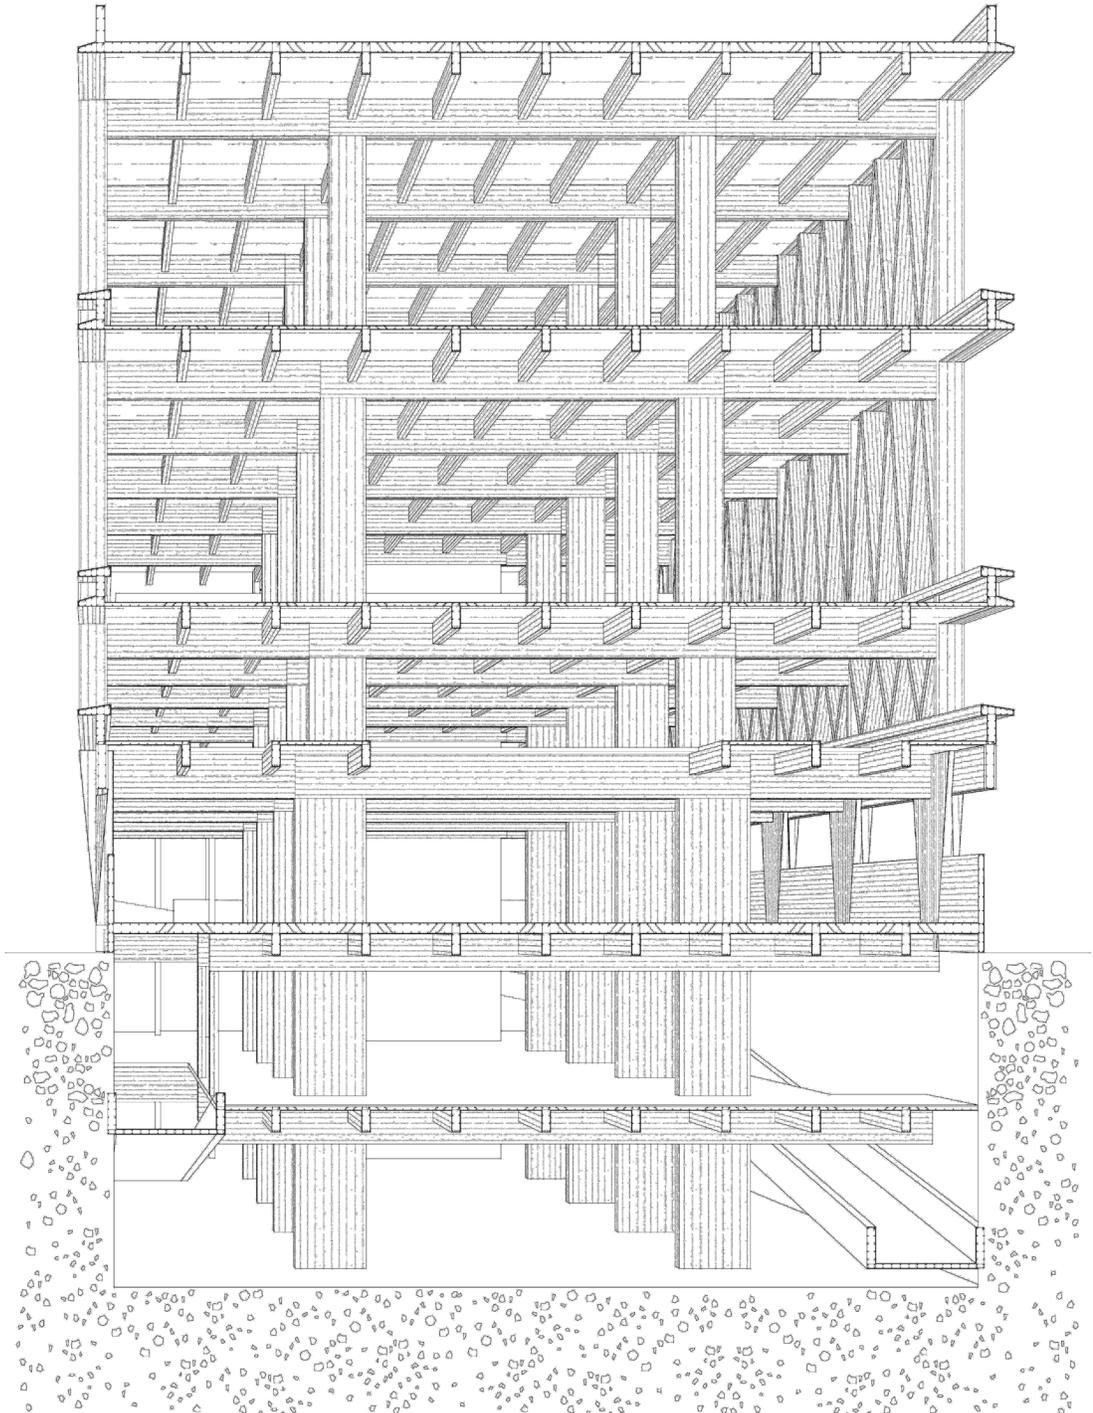
Fig. 19 Corte fugado de Central clasificadora de correos. Pórticos arriostrados mediante diagonales o sistema de arrioste.

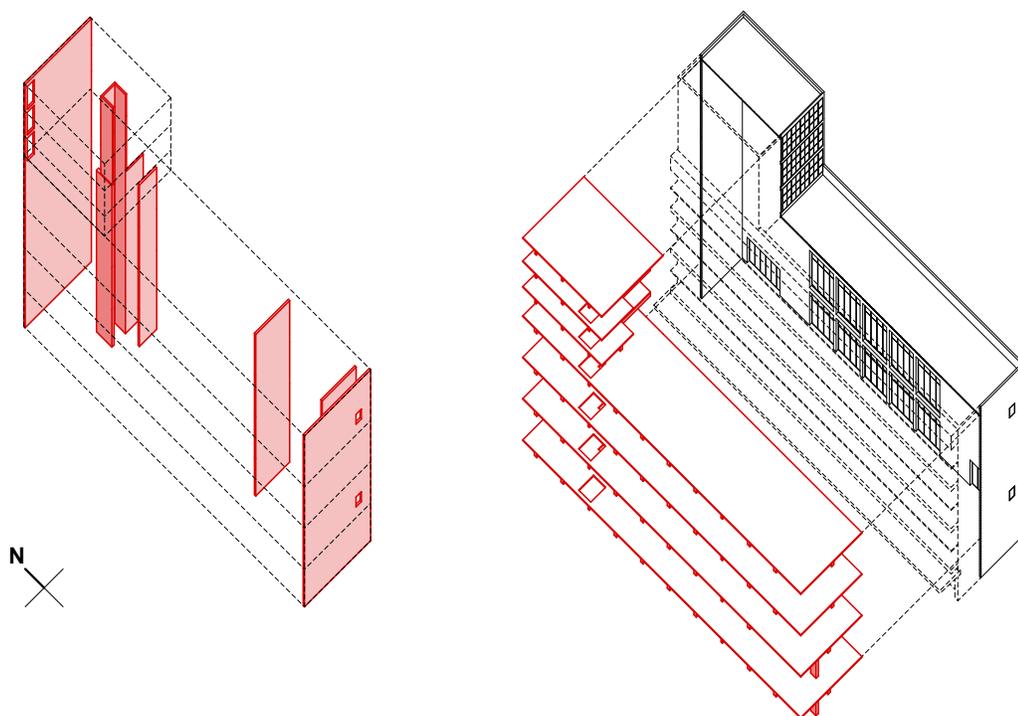
Fig. 26 Izq. Muros interiores transversales y fachadas norte y sur. Actúan resistientemente ante la fuerza de sismos en sentido transversal al edificio.

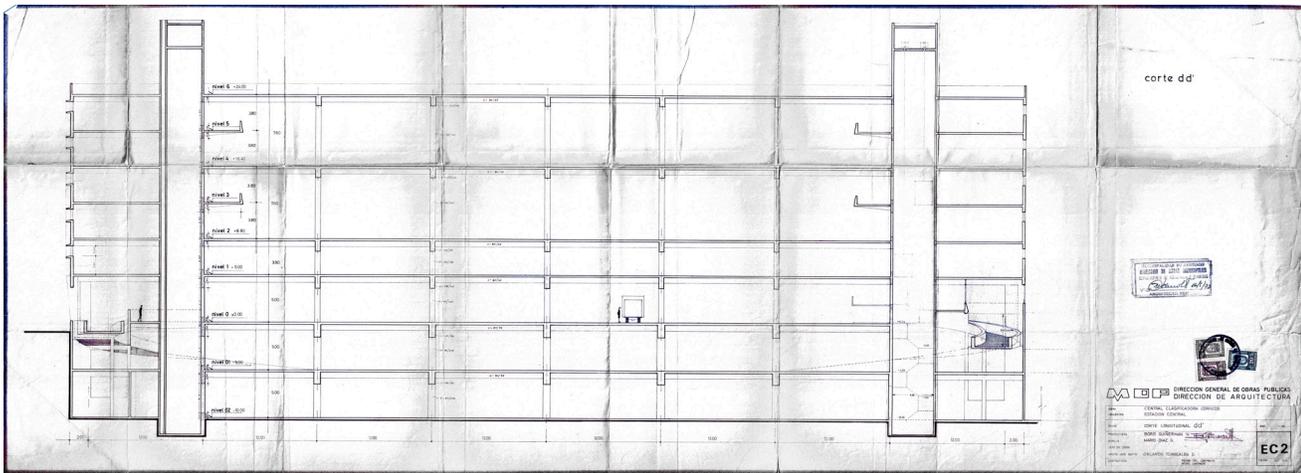
Fig. 30 Corte longitudinal de Central clasificadora de correos, Boris Guiñerman W. y Eduardo Bresciani B. Archivo Departamento de Catastro. Dirección de Obras de Municipalidad de Estación Central, 1970.

La obra original, diseñada por el arquitecto Boris Guñerman durante los años 1970-71 (Fig.30), se configura como un volumen prismático rectangular, de 6 pisos y 2 subterráneos, de 100 m de largo por 30 m de ancho por 24 m de alto y se construye como un sistema monolítico, completamente en hormigón armado, a excepción de sus fachadas norte y sur de albañilería reforzada. Durante la construcción, la obra sufre de una paralización en el año 1973. Posteriormente la obra original sufre modificaciones en 1975 por el arquitecto Eduardo Bresciani B., agregando un séptimo nivel inicialmente para una cafetería. La construcción continúa hasta finalizar la obra, posterior a una nueva licitación, durante los años 1978-80 (Fig.31).

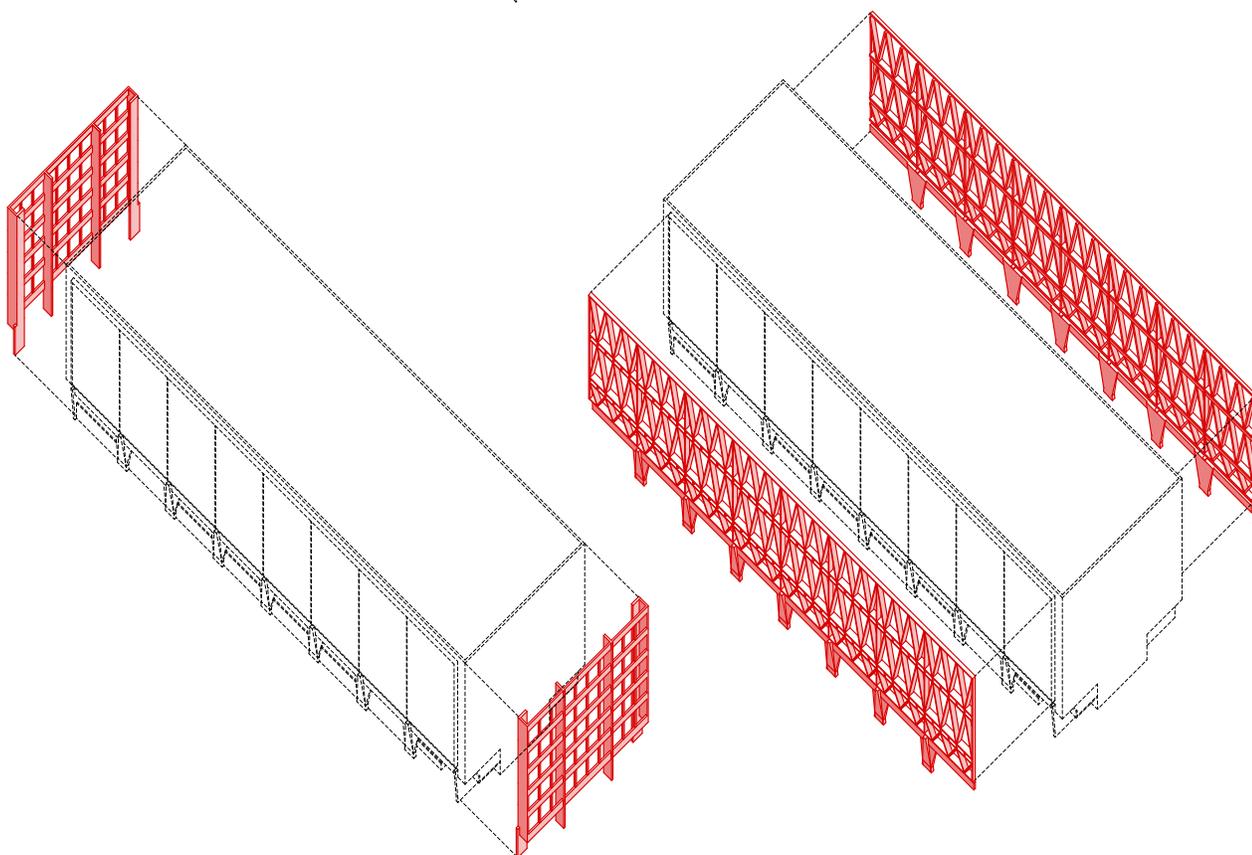
Fig. 33 Izq. Fachadas norte y sur en albañilería confinada.

En el mismo sentido transversal, las fachadas norte y sur son construidas en albañilería confinada en marcos de hormigón armado, con pilares de sección 30x30 cm y vigas semi invertidas de 30 cm de ancho por 110 cm de alto (Fig.33).

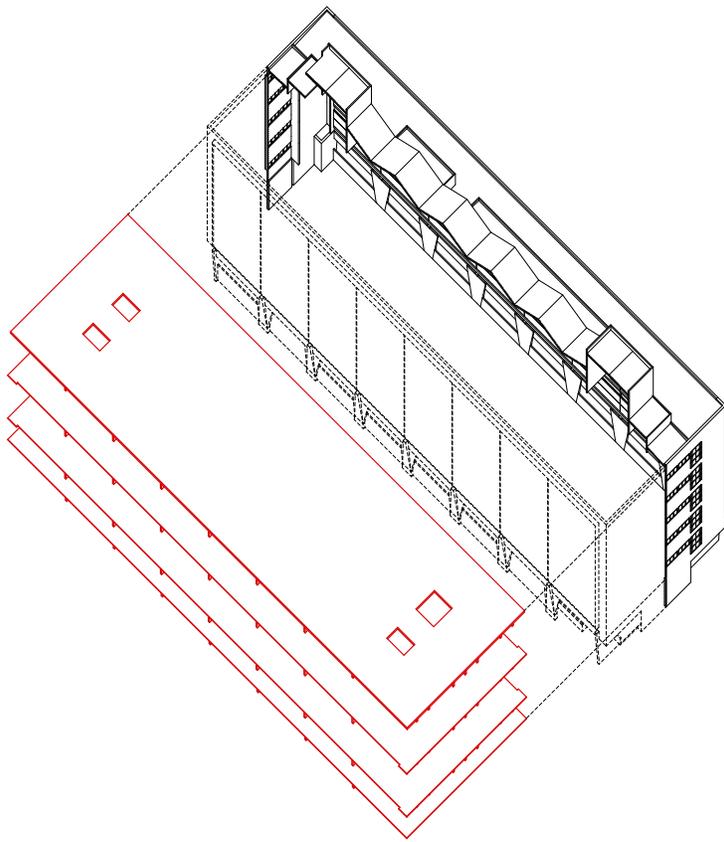
Fig. 35 Diafragmas horizontales compuestos por losas de 15 cm y vigas de 72 cm.

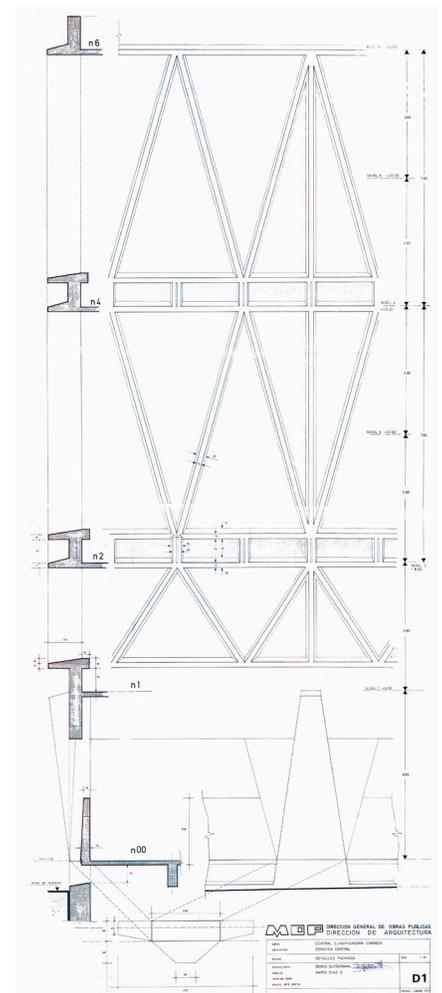
Fig. 36 Escantillón de fachadas longitudinales. Central clasificadora de correos, Boris Guíñerman W. y Eduardo Bresciani B. Archivo Departamento de Catastro. Dirección de Obras de Municipalidad de Estación Central, 1971.

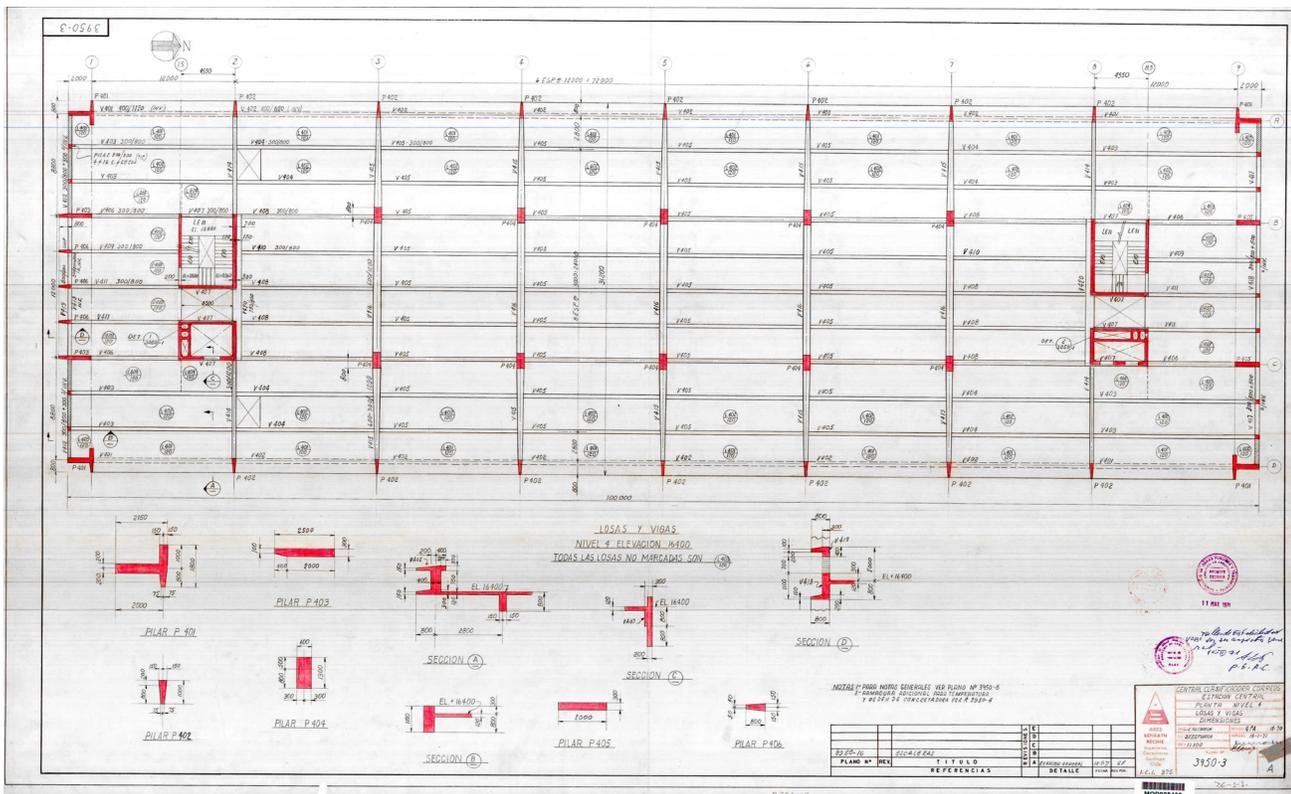
Fig. 37 Planta estructural nivel 4 de Central clasificadora de correos, Boris Guñerman W. y Eduardo Bresciani B. Archivo Departamento de Catastro. Dirección de Obras de Municipalidad de Estación Central, 1970.

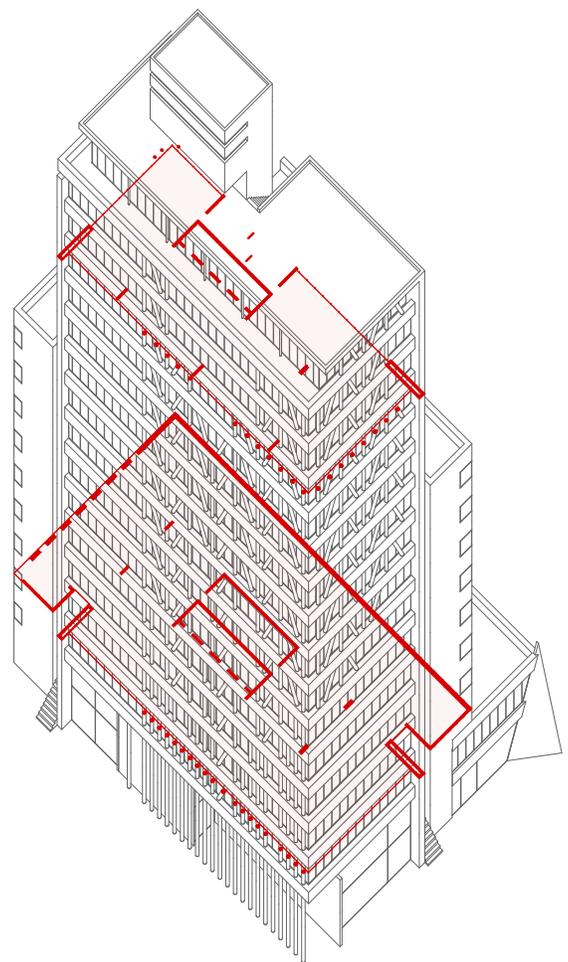
Fig. 41 Izq. Volumetría general del edificio.

Volumétricamente, el edificio está compuesto por dos cuerpos principales (Fig.41). En primera instancia, una torre de 17 pisos de altura con una doble cruzía y planta libre de dimensiones 29.7 m por 13.5 m. Luego un segundo volumen, más bajo, “abraza” la torre principal por el lado noreste y con 10 pisos de altura, posee una triple cruzía y una planta libre de 35.8 m por 19.9 m.

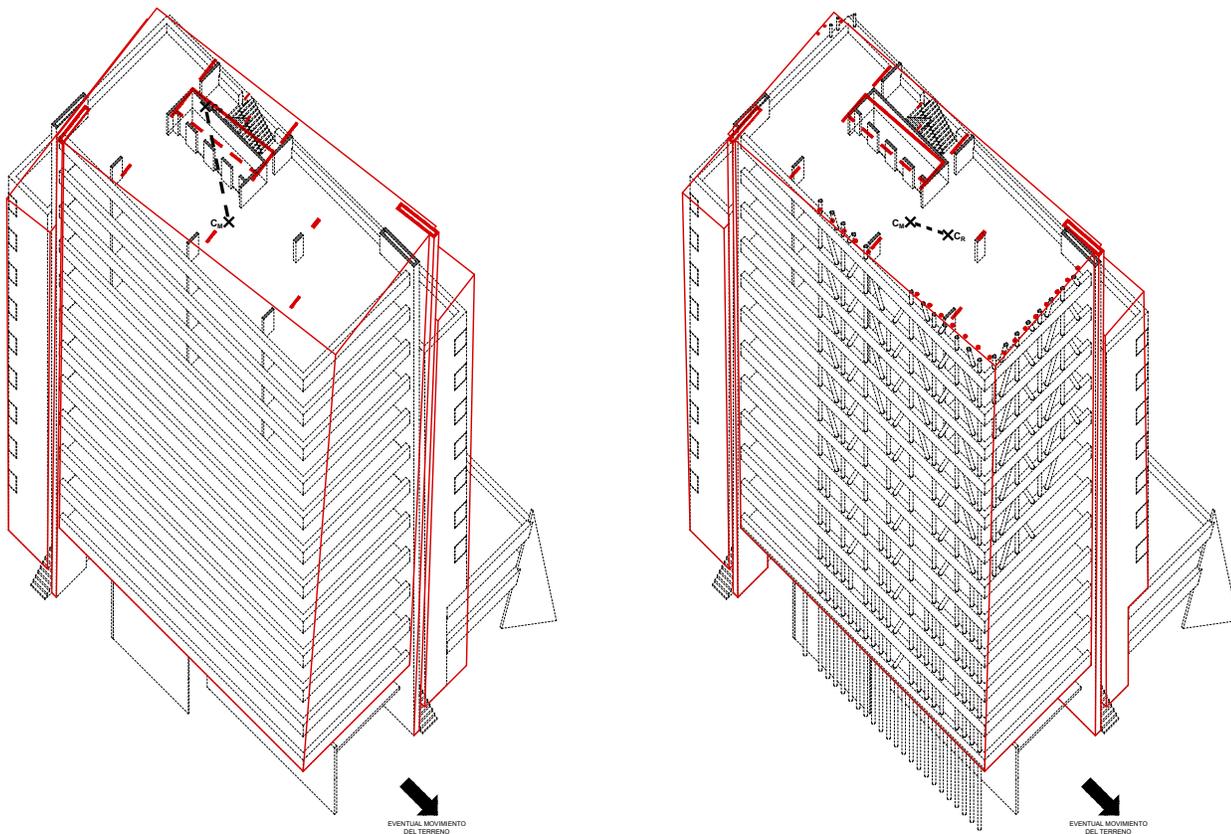
Fig. 43 Izq. Excentricidad y momento de rotación aumentado en caso de fachada sin pilares.

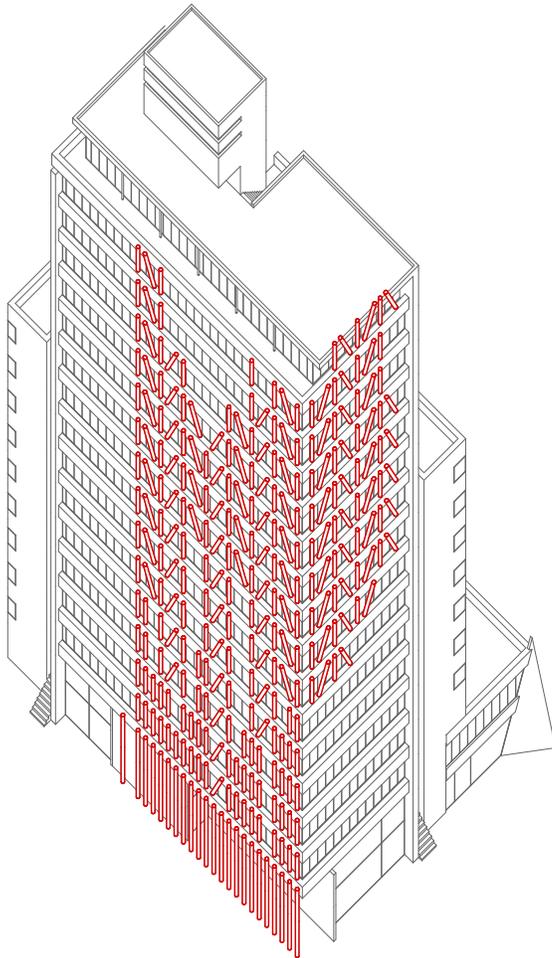
Fig. 45 Izq. Conjunto de pilares verticales y diagonales en fachadas poniente y sur.

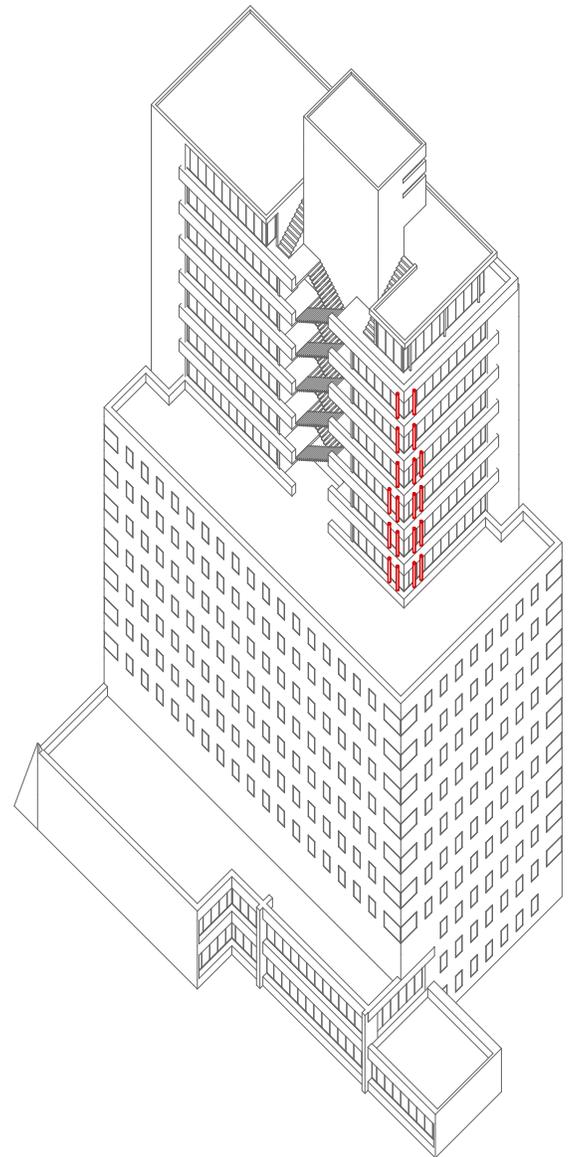
Fig. 46 Der. Conjunto de pilares verticales y diagonales en fachadas oriente y norte.

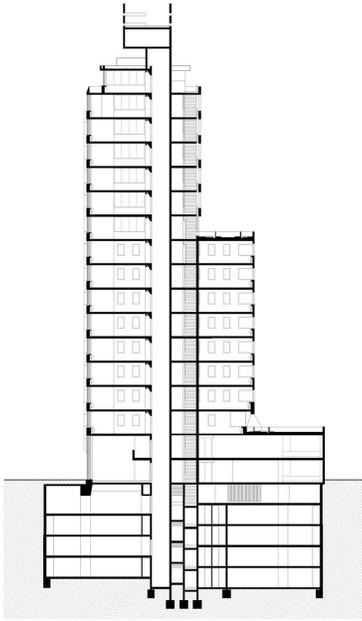
Fig. 48 Corte transversal, Edificio manantiales. Izquierdo Lehmann.

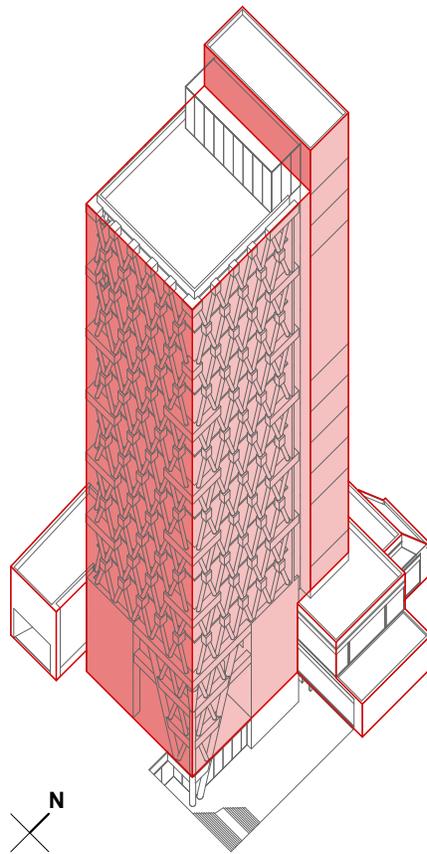
Fig. 49 Conjunto volumétrico. Cuerpo norte, opaco y estructurado a base de muro, y cuerpo sur transparente y estructurado a base de envoltura diagonalizada.

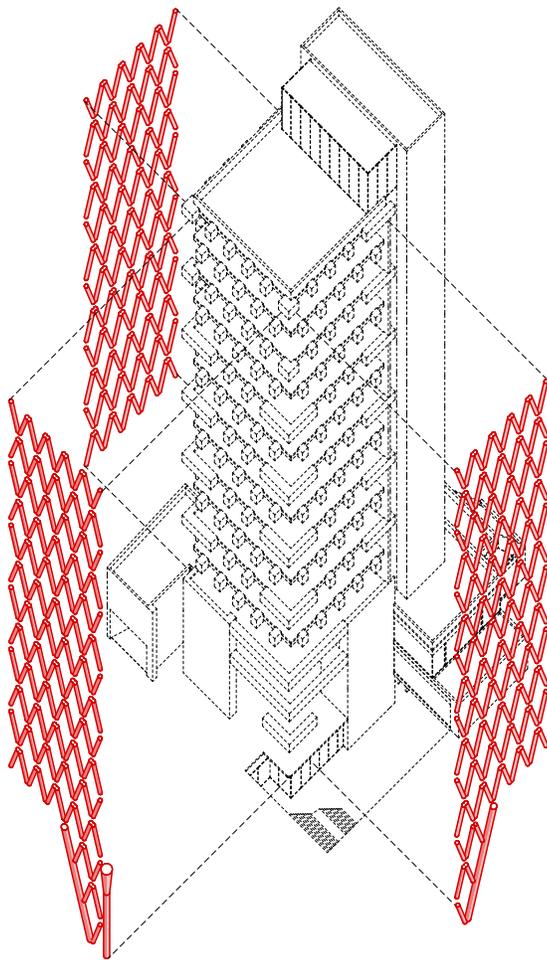
Fig. 52 Izq. Malla perimetral por fachadas sur, este y oeste.

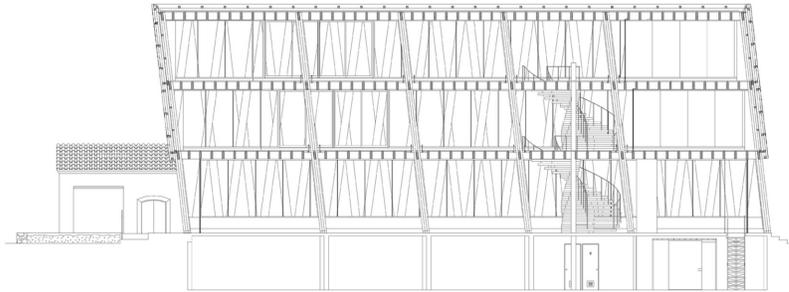
Fig. 63 Corte Longitudinal, Edificio BIP Computers, Alberto Mozó, 2006.

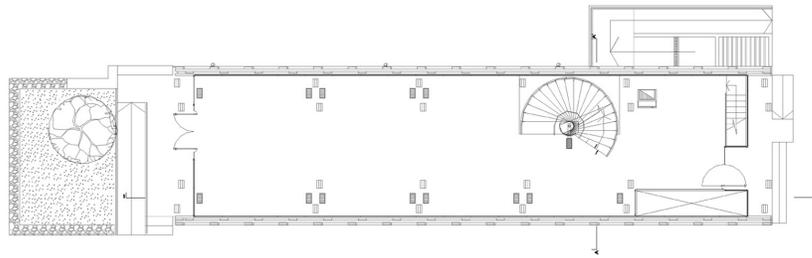
Fig. 64 Planta primer piso, Edificio BIP Computers, Alberto Mozó, 2006.

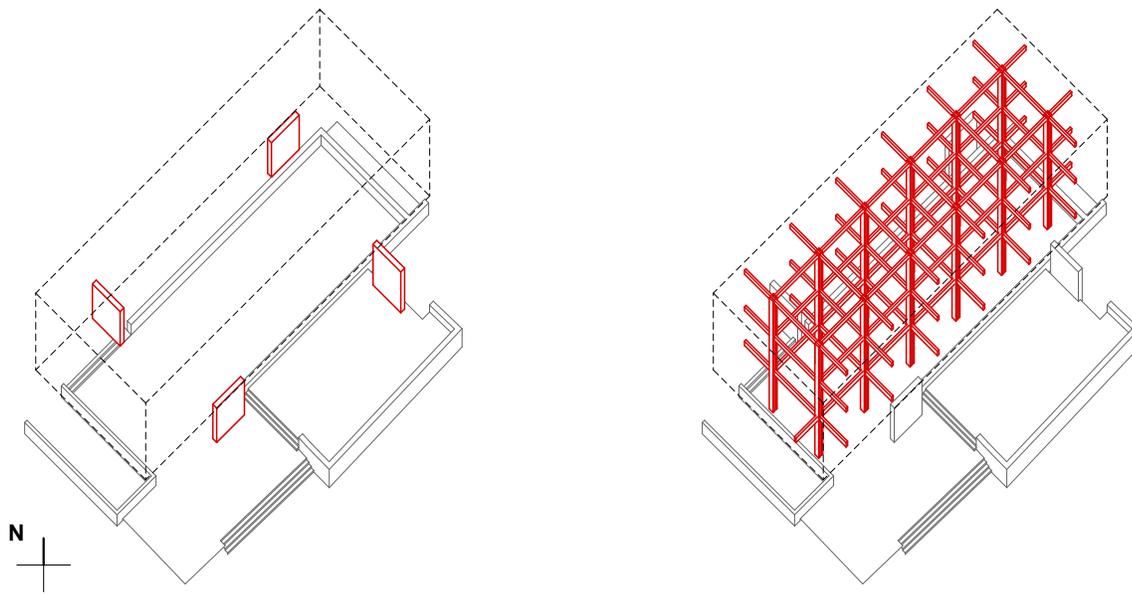
Fig. 69 Izq. Muros de hormigón armado. Dos de ellos en sentido longitudinal y dos en sentido transversal soportan un volumen rotado en 45 grados con respecto al norte.

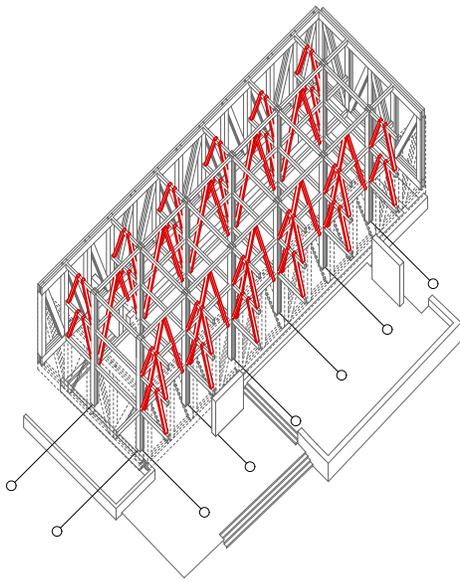
Fig. 74 Izq. Arriostramientos interiores. Desde el nivel +3.30 m, una serie de pilares diagonales en sentido transversal y longitudinal, rigidizan la retícula y definen la espacialidad interior.

Posteriormente, la estructura diagonal de arriostramiento interior (Fig.74), compuesta por una serie de elementos inclinados en “V” invertida, ubicados en dos de los ejes longitudinales y seis de los ejes transversales, rigidizan el volumen de madera en el plano vertical de dichos ejes. Estos elementos, al tiempo que rigidizan, permiten que el espacio continúe siendo transitable, ya que su ubicación y ángulos coincide con dimensiones de puertas y tabiques de oficinas.

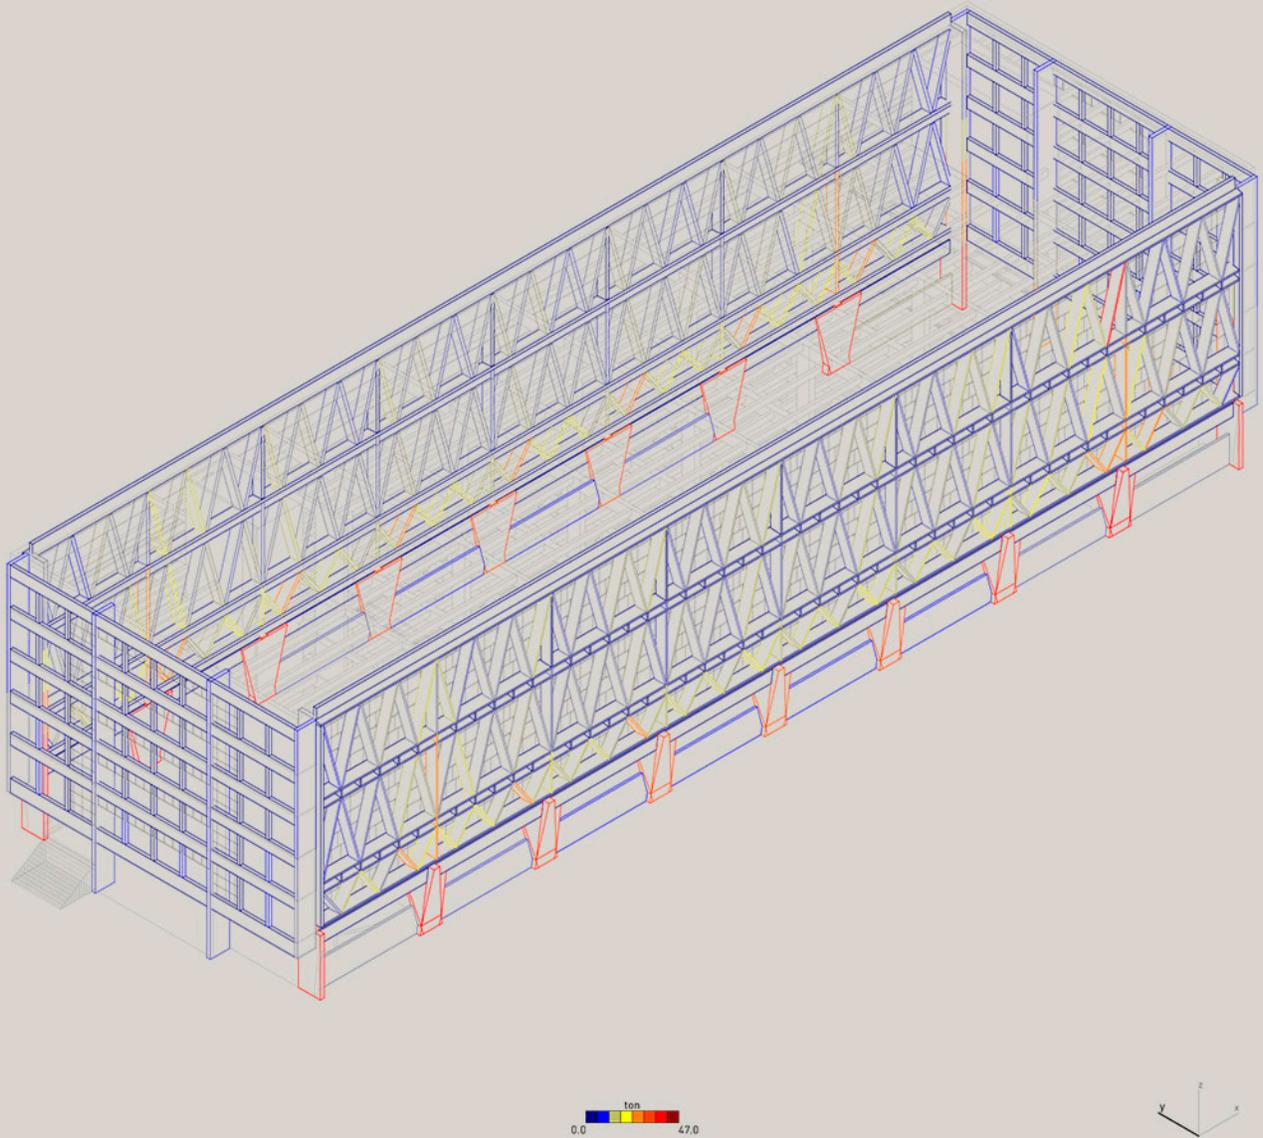
Fig. 76 Análisis de esfuerzos axiales en fachadas de la Central Clasificadora de Correos, producidos por la acción de sismo en la coordenada "Y", según el espectro definido por la NCh433 Of.72.

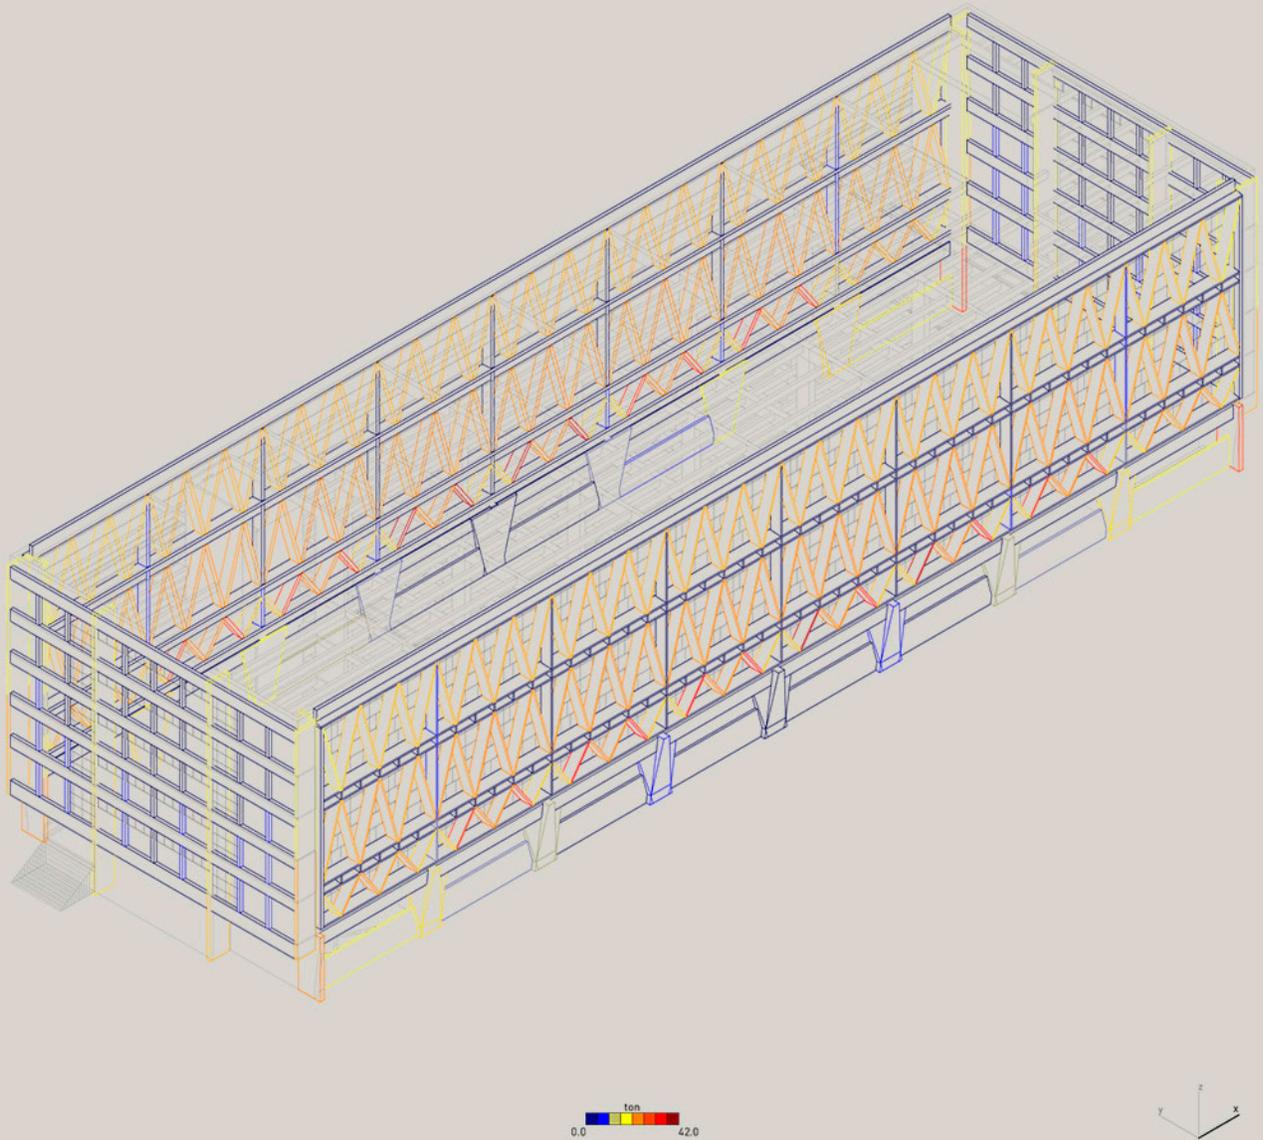
Fig. 77 Análisis de esfuerzos axiales en fachadas de la Central Clasificadora de Correos, producidos por la acción de sismo en la coordenada "X", según el espectro definido por la NCh433 Of.72.

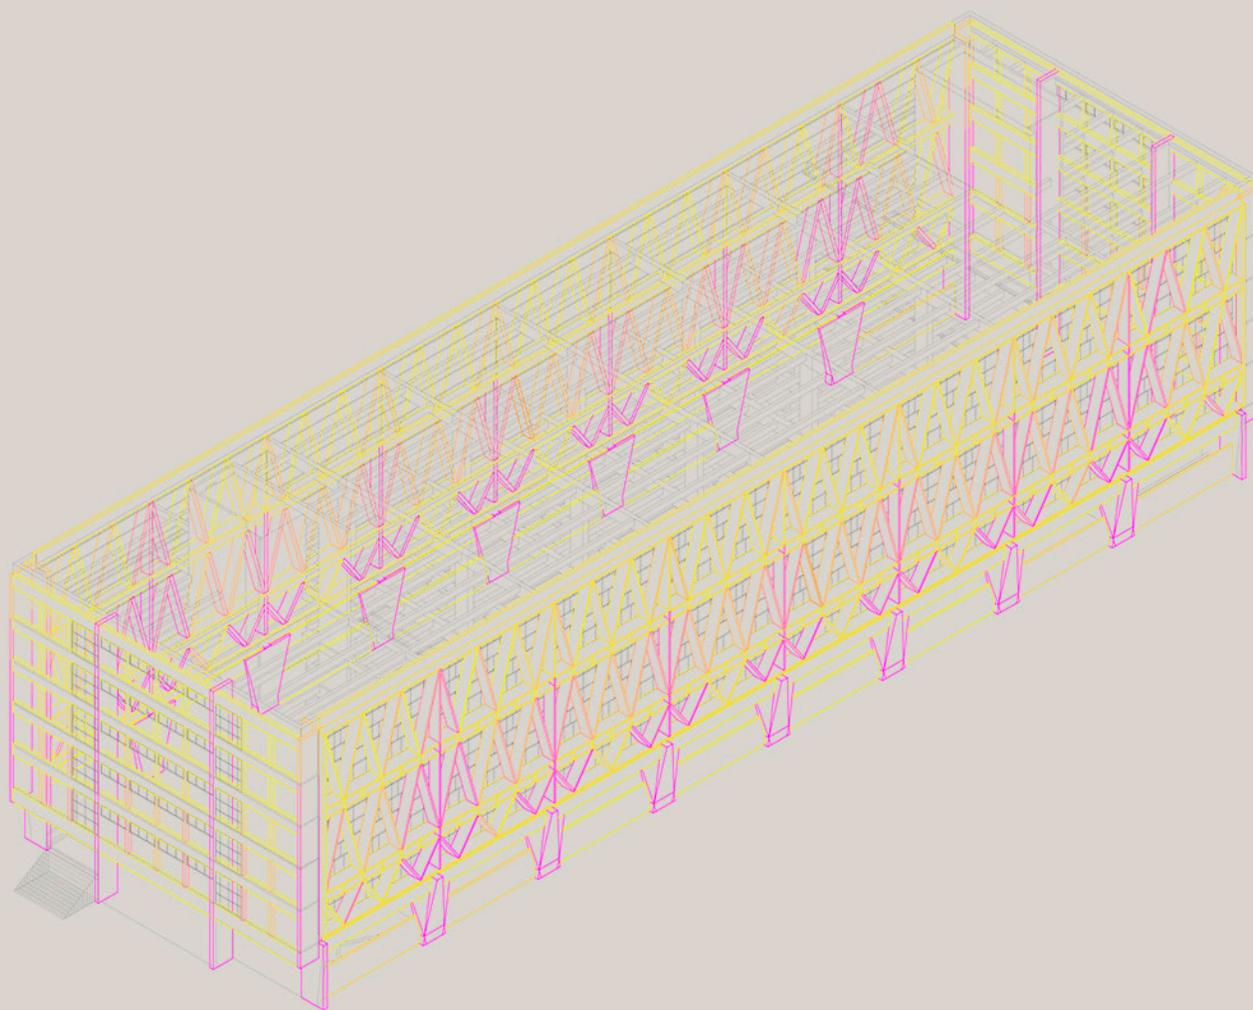
Fig. 78 Análisis de esfuerzos axiales en fachadas de la Central Clasificadora de Correos, producidos por la acción del peso propio y la sobre carga de uso, según la NCh433 Of.72.

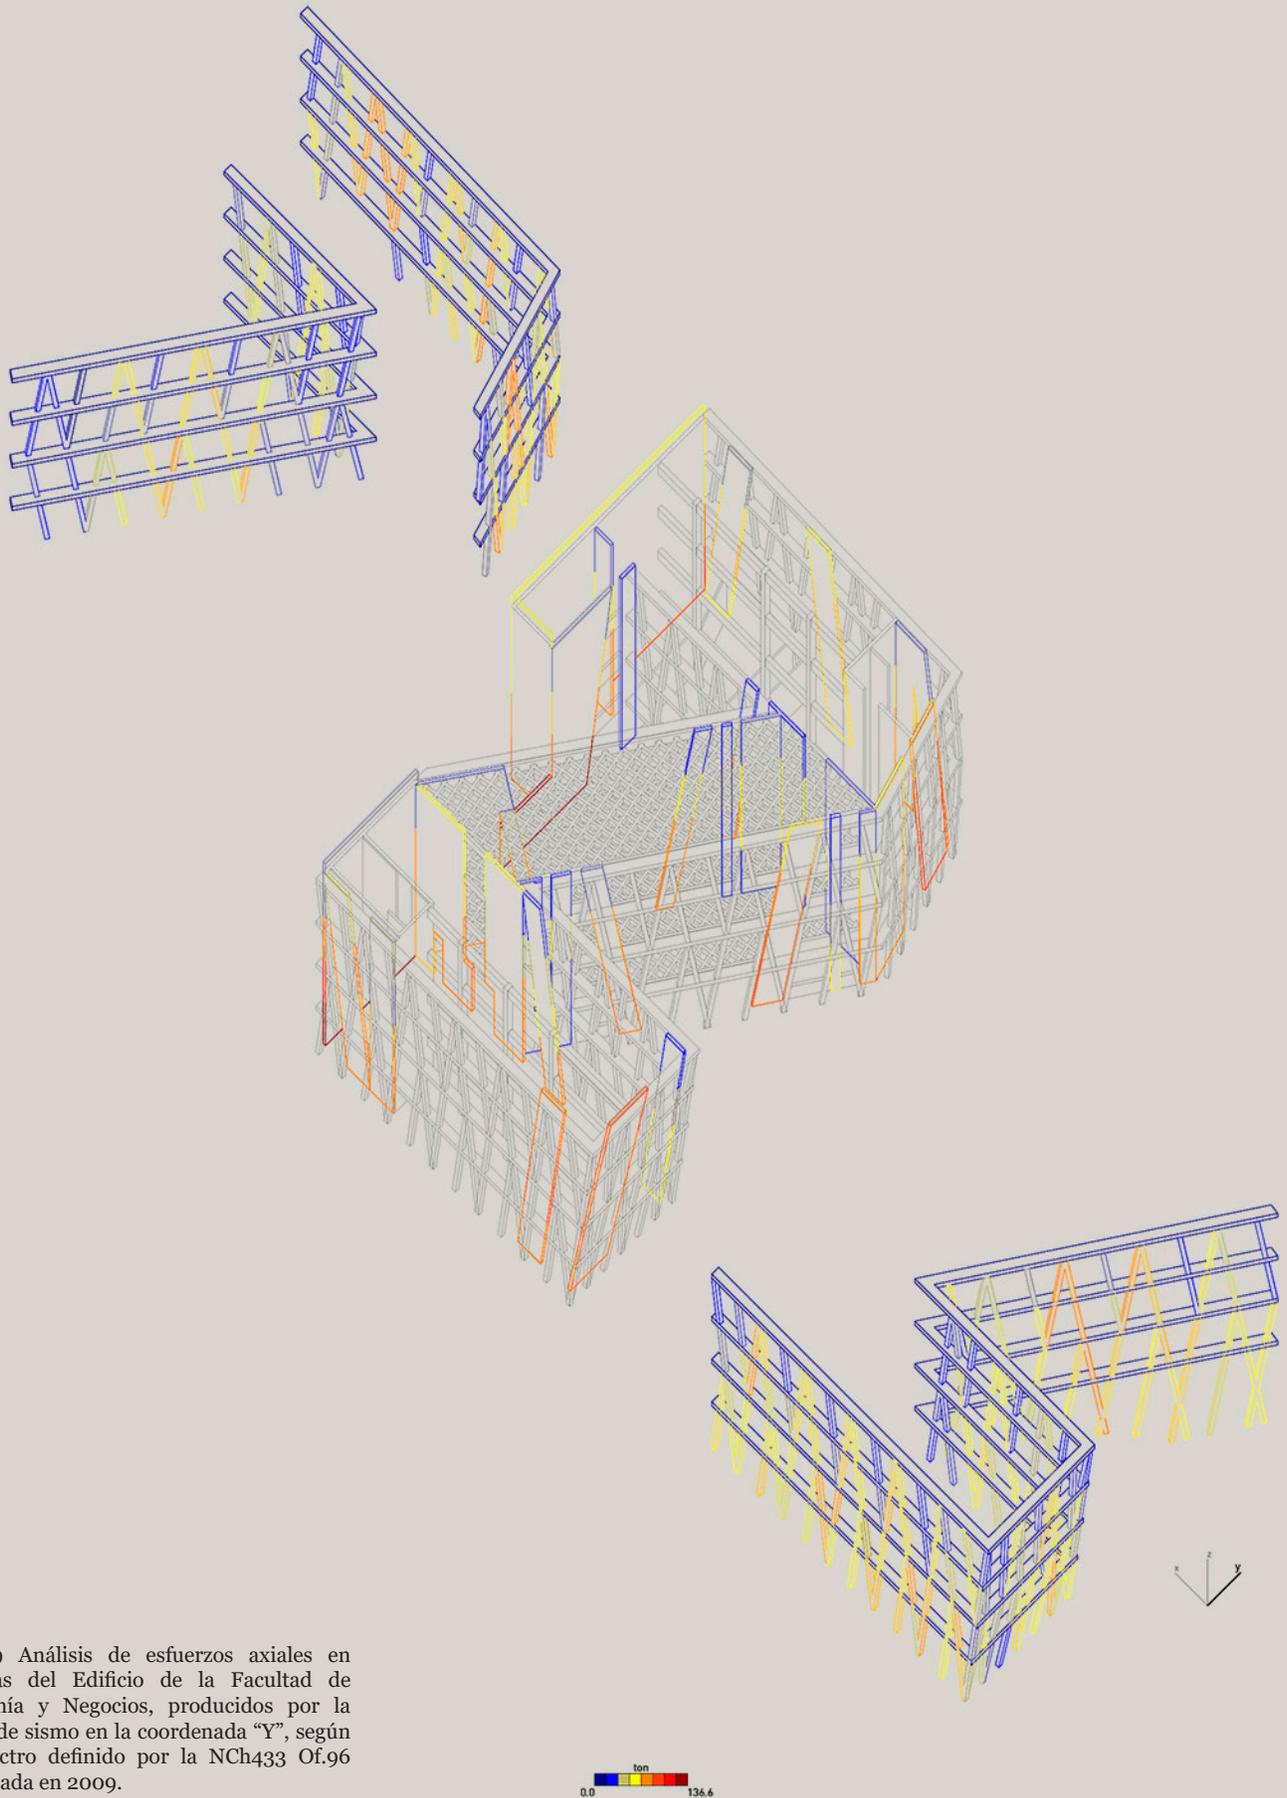
Fig. 79 Análisis de esfuerzos axiales en fachadas del Edificio de la Facultad de Economía y Negocios, producidos por la acción de sismo en la coordenada “Y”, según el espectro definido por la NCh433 Of.96 modificada en 2009.
