Arquitectura de muro oculto

Fachada sismo resistente en la arquitectura chilena contemporánea

Tesis de magister en Arquitectura

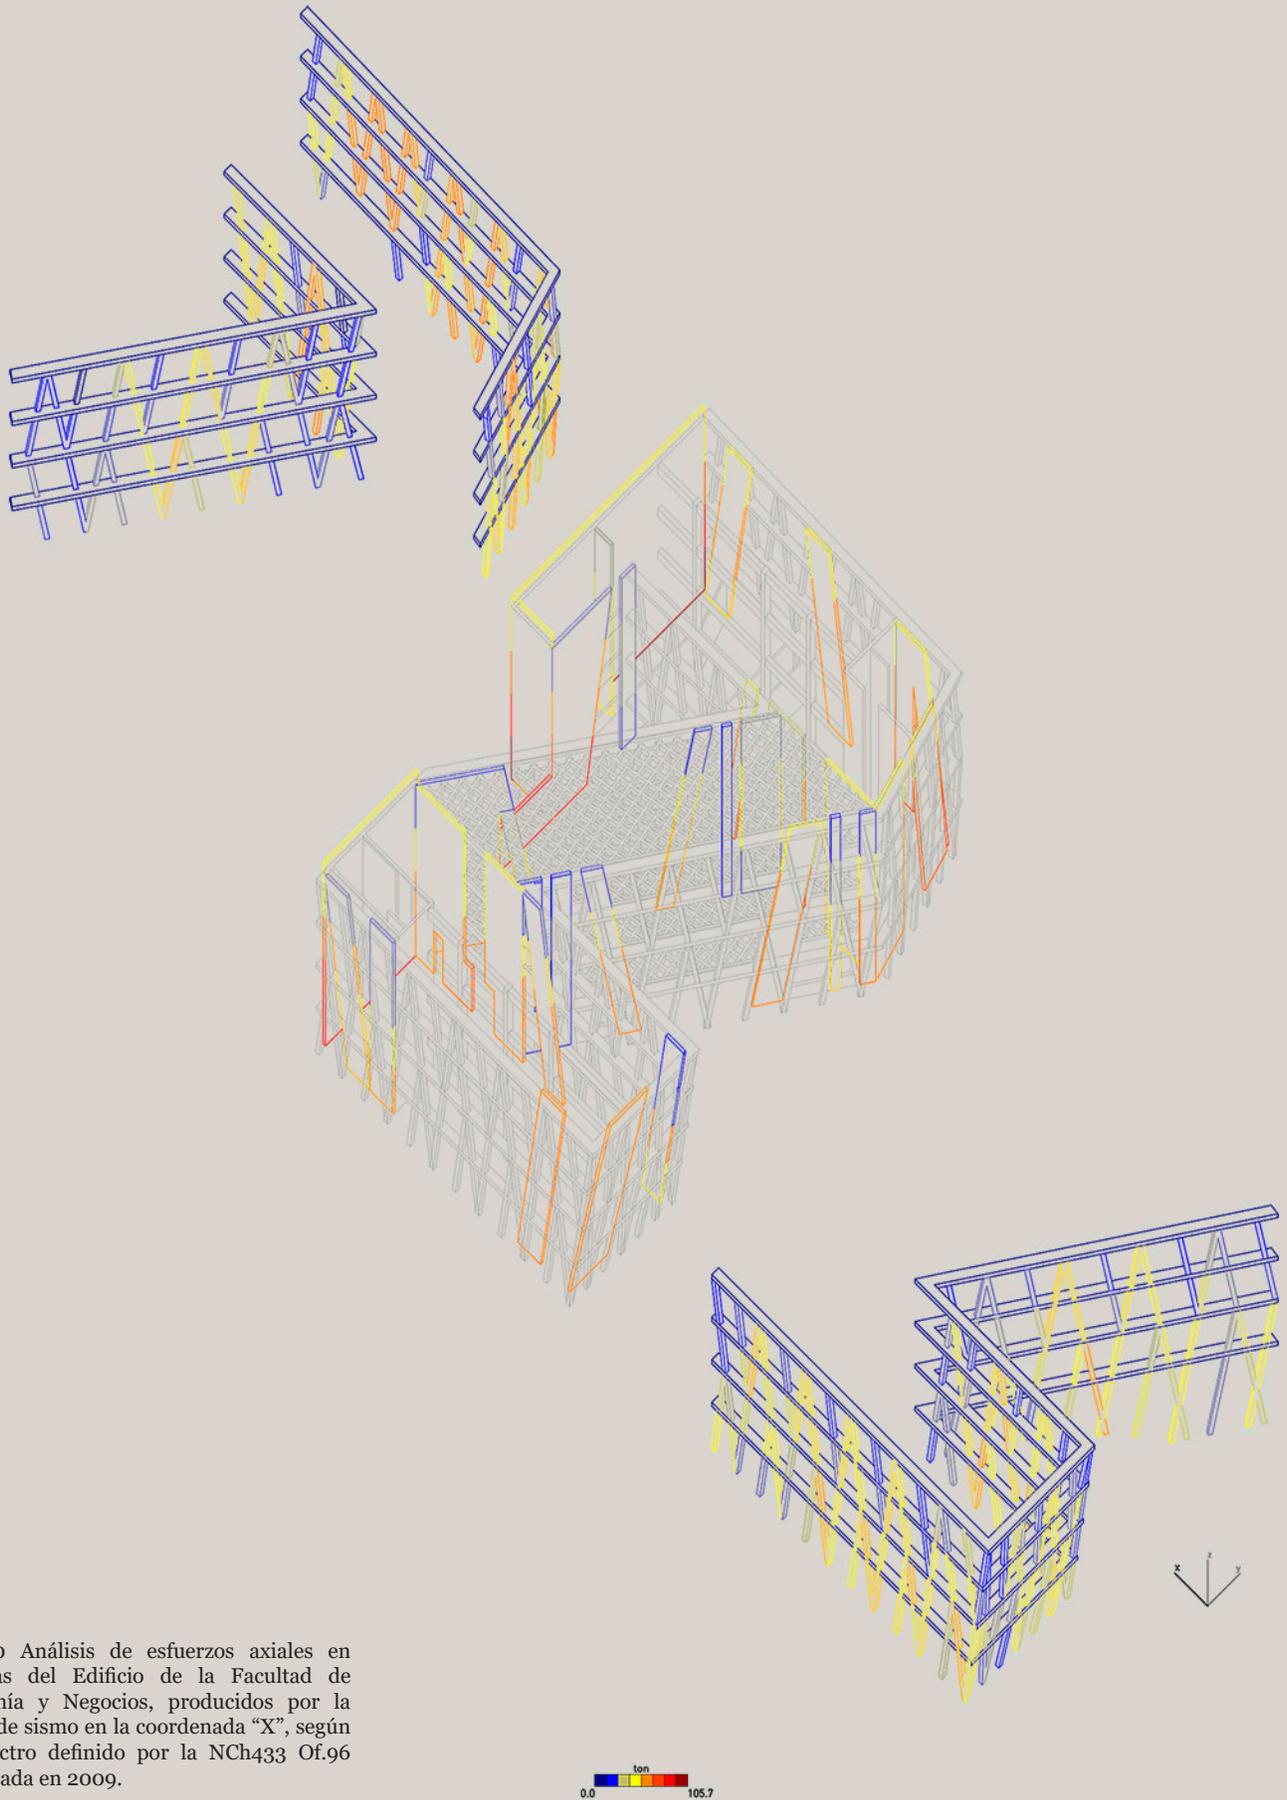
Fig. 80 Análisis de esfuerzos axiales en fachadas del Edificio de la Facultad de Economía y Negocios, producidos por la acción de sismo en la coordenada "X", según el espectro definido por la NCh433 Of.96 modificada en 2009.

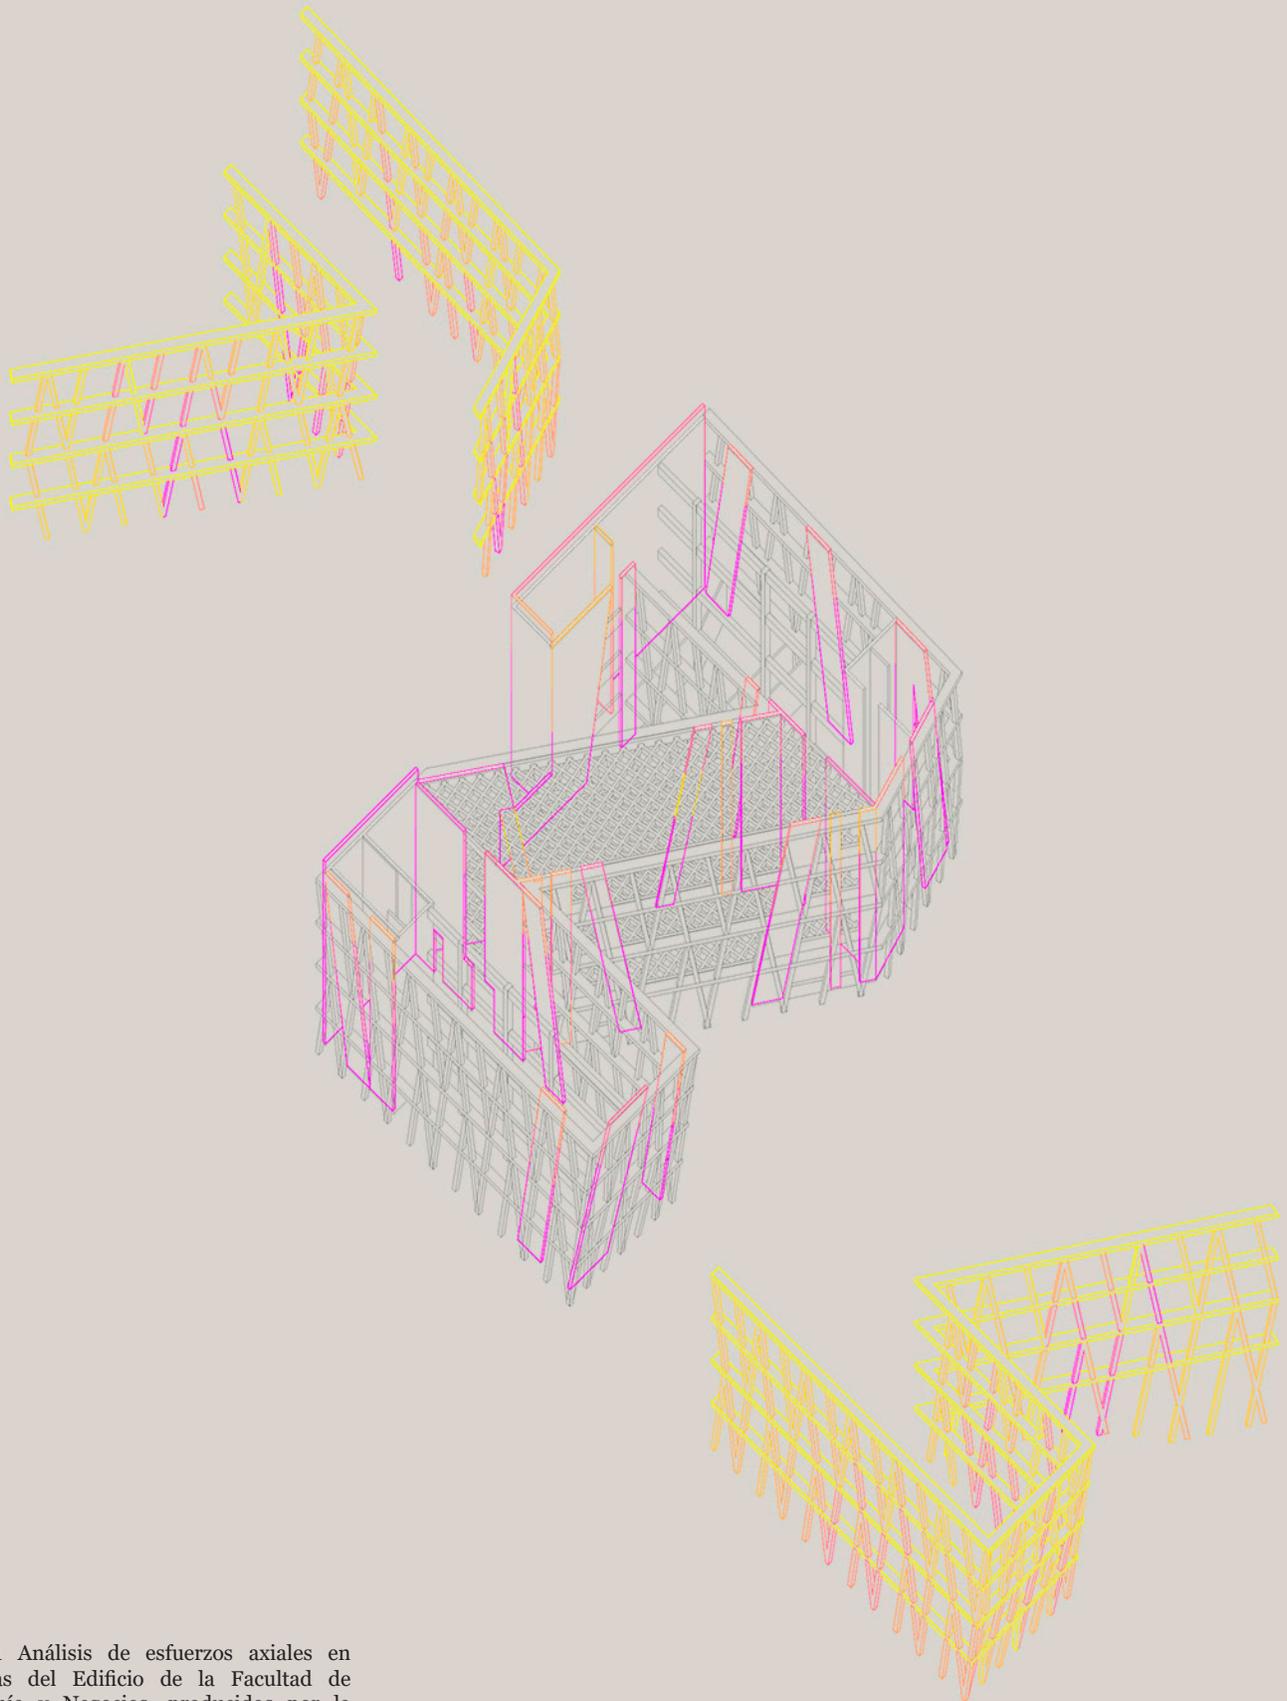
Fig. 81 Análisis de esfuerzos axiales en fachadas del Edificio de la Facultad de Economía y Negocios, producidos por la acción del peso propio y la sobre carga de uso, según por la NCh433 Of.96 modificada en 2009.

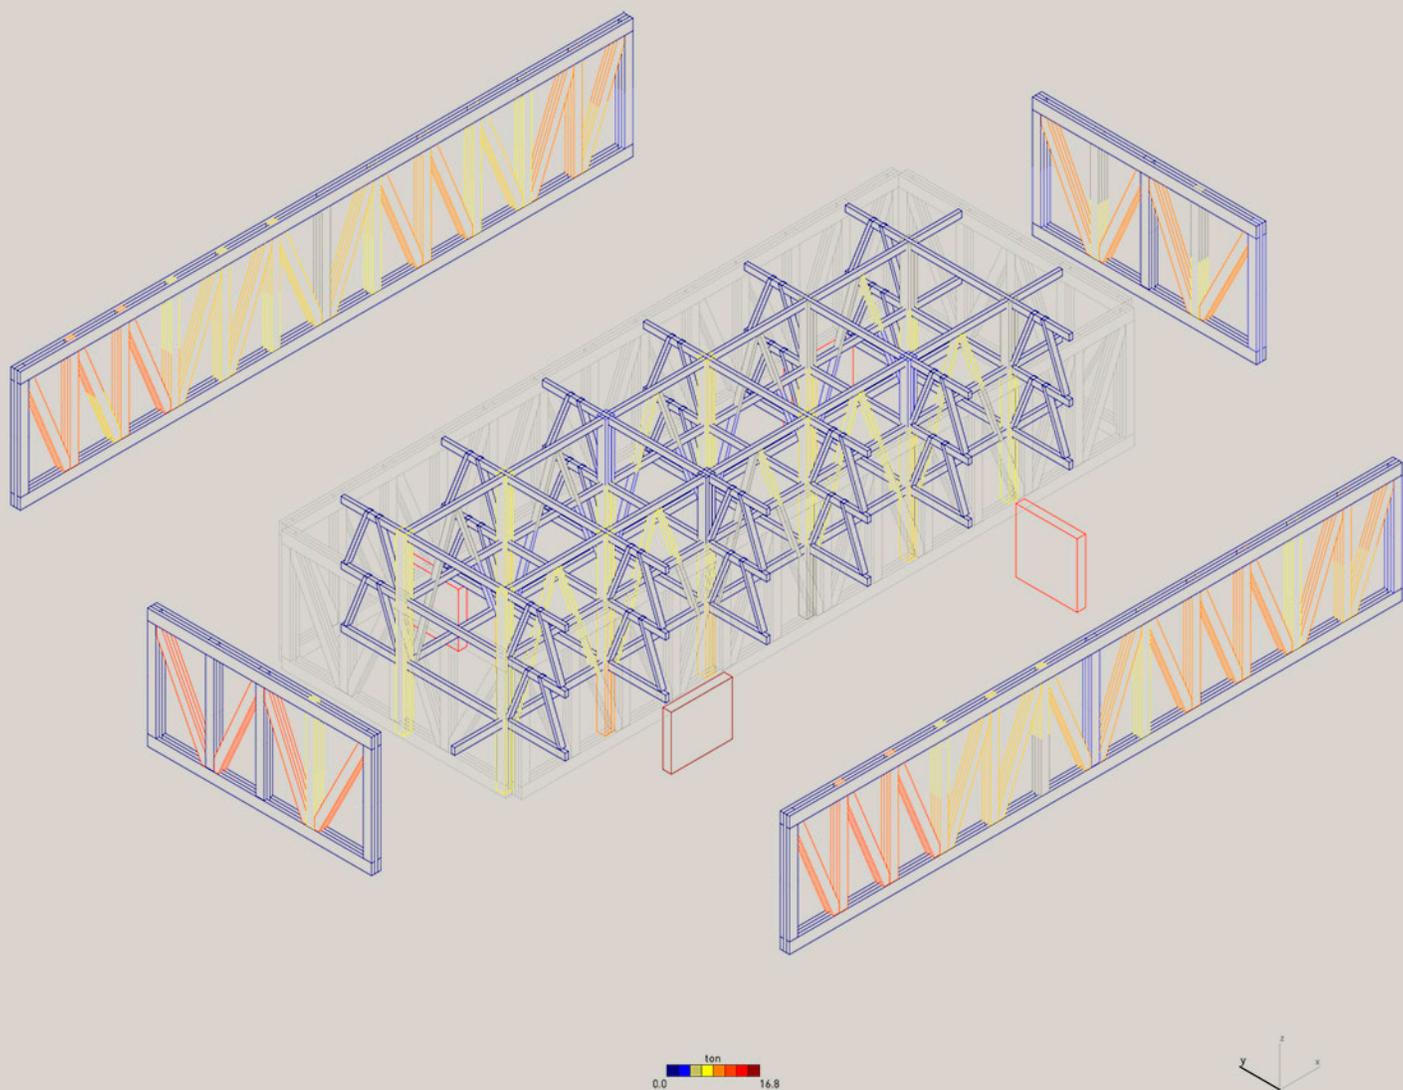
Fig. 82 Análisis de esfuerzos axiales en fachadas del Edificio de la Escuela de Arquitectura UC, producidos por la acción de sismo en la coordenada "Y", según el espectro definido por la NCh433 Of.96 modificada en 2012.

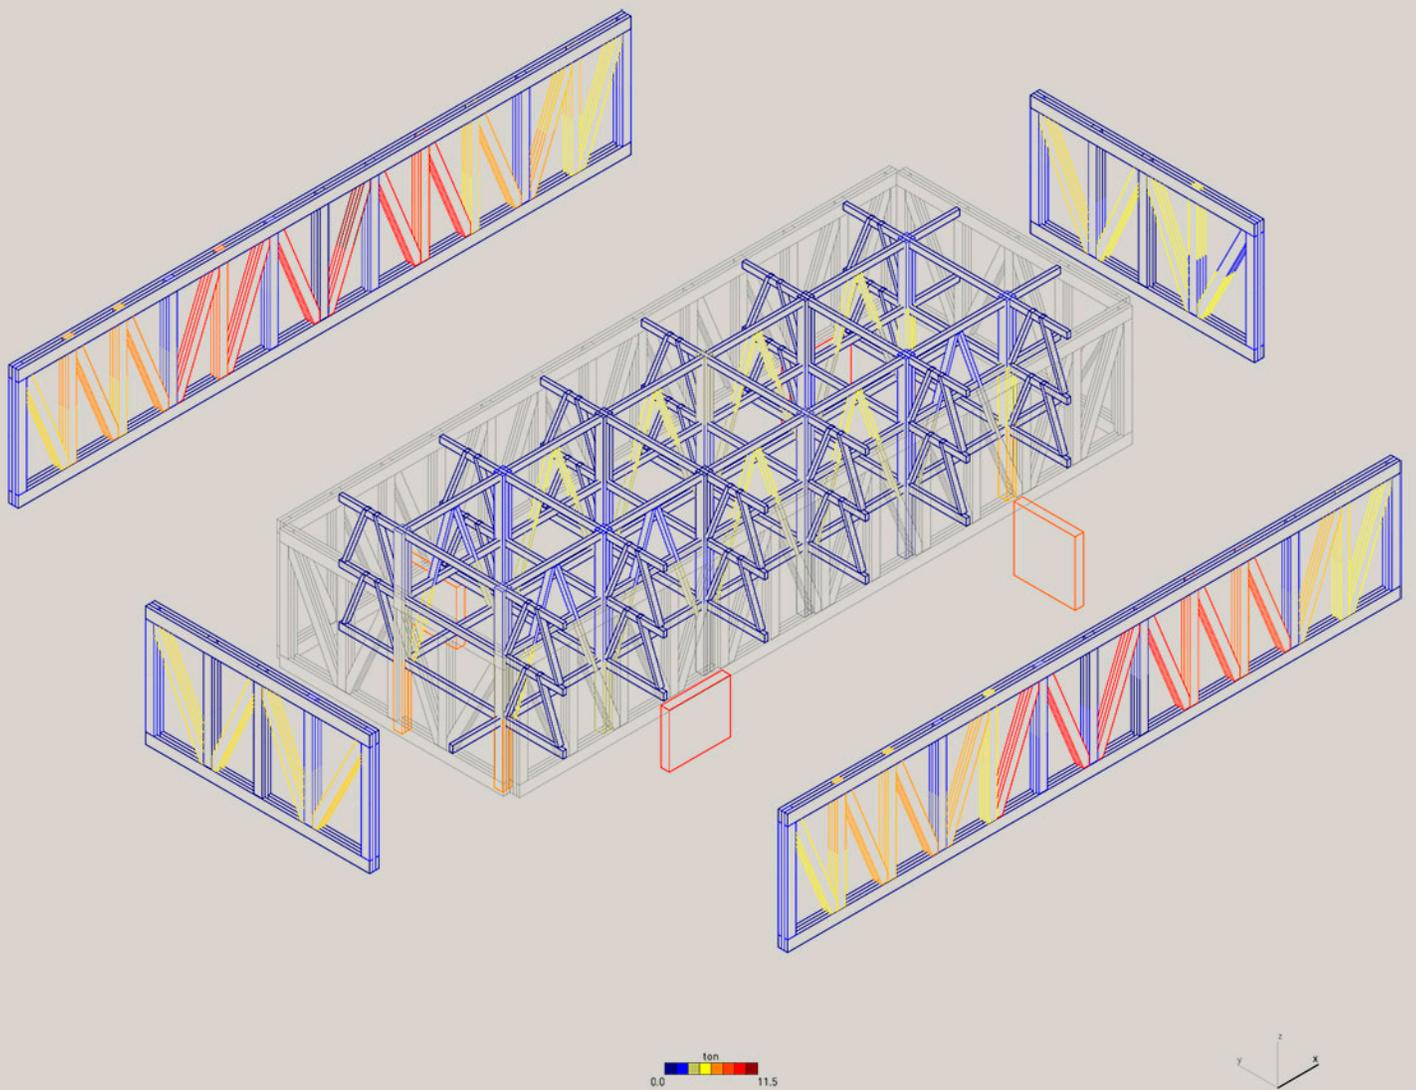
Fig. 83 Análisis de esfuerzos axiales en fachadas del Edificio de la Escuela de Arquitectura UC, producidos por la acción de sismo en la coordenada "X", según el espectro definido por la NCh433 Of.96 modificada en 2012.

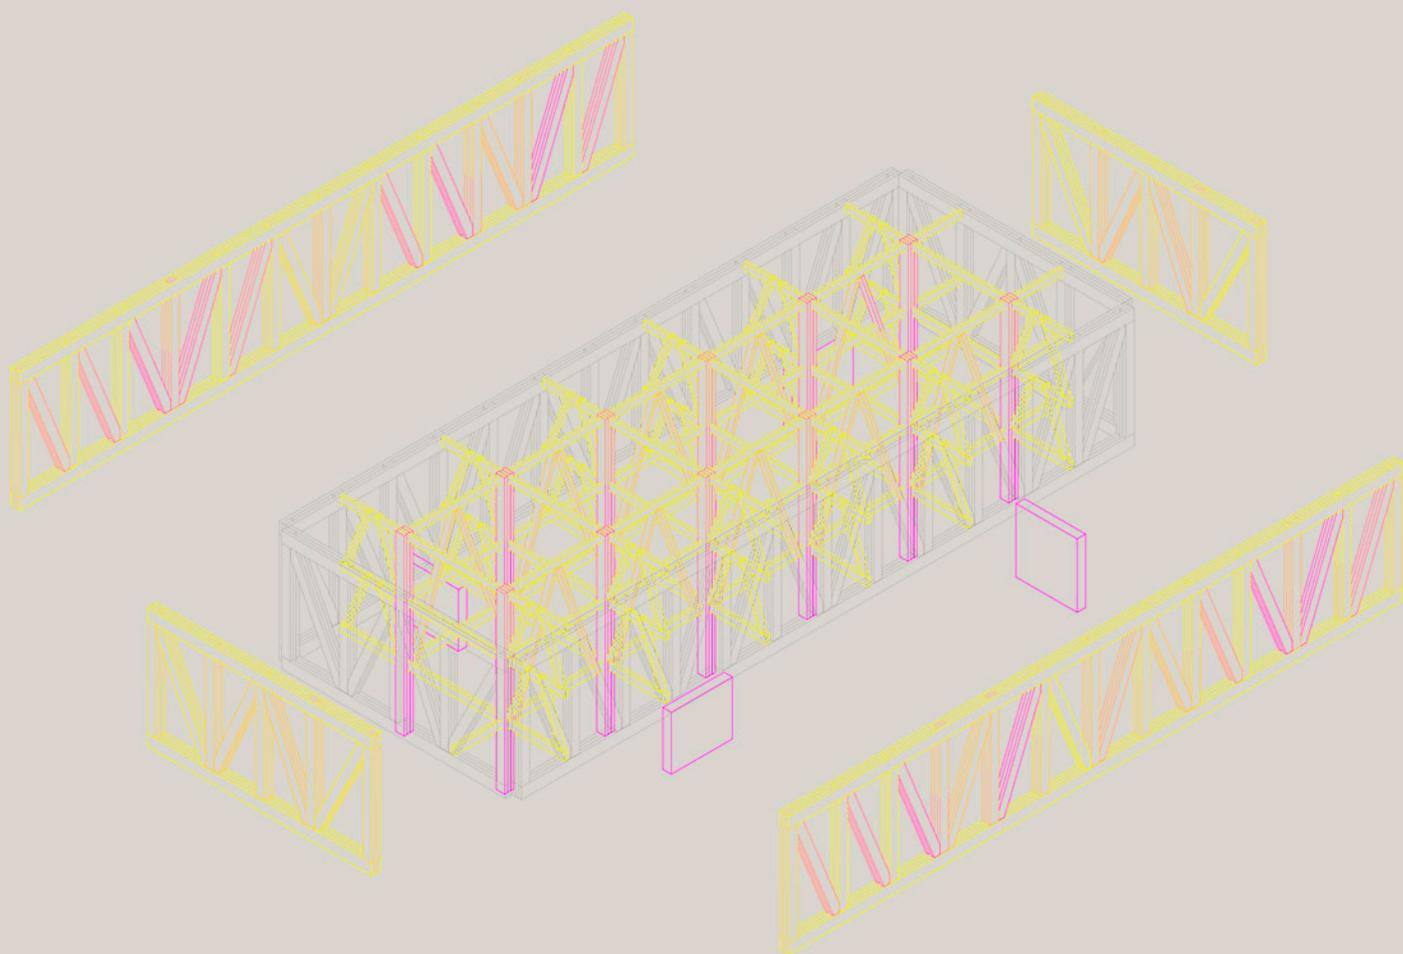
Fig. 84 Análisis de esfuerzos axiales en fachadas del Edificio de la Escuela de Arquitectura UC, producidos por la acción del peso propio y la sobre carga de uso, según por la NCh433 Of.96 modificada en 2012.
