EROSION COSTERA Y TURISMO SUSTENTABLE DE PLAYAS EN CHILE: EL CASO DE LA BAHÍA DE CARTAGENA

Trabajo de Graduación presentado al Instituto de Geografía de la
Pontificia Universidad Católica de Chile,
para optar al grado académico de Magister en Geografía y Geomática.

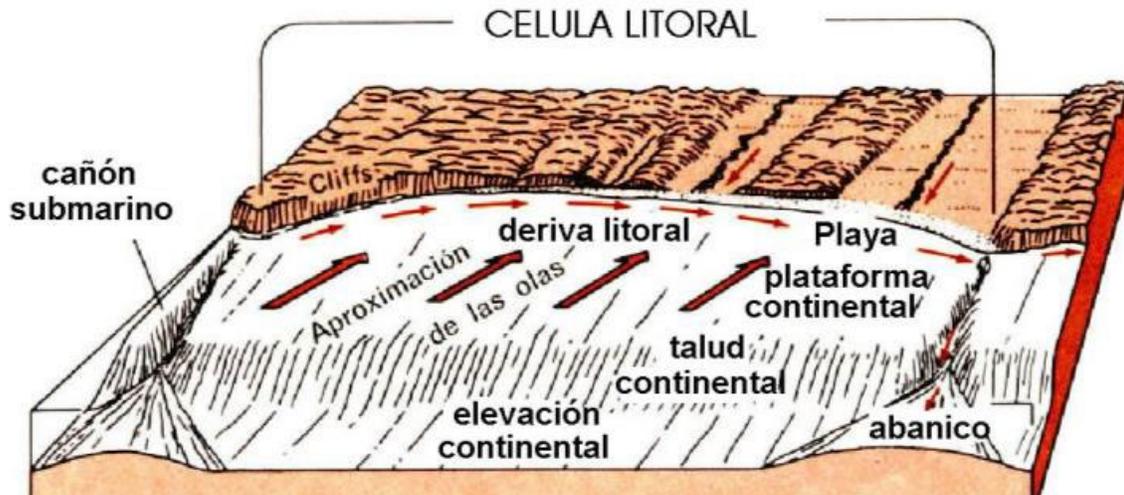
Figura 1: Célula litoral (delimitación de la zona costera).

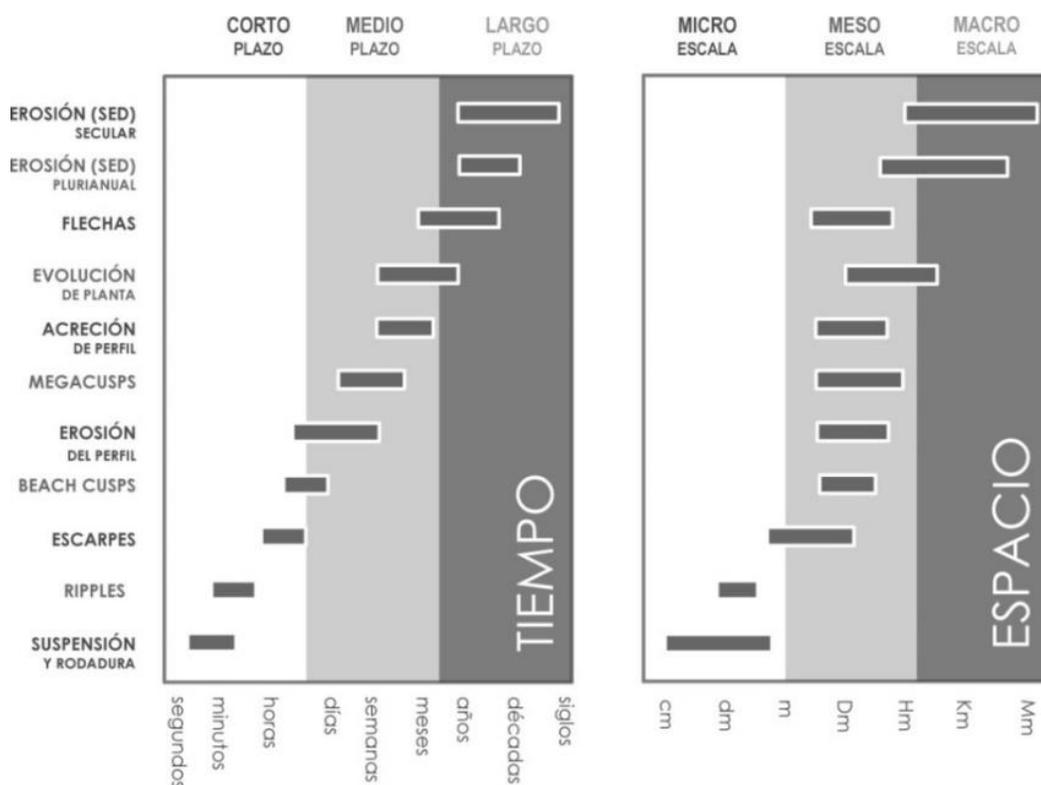
Figura 3: Escalas de evolución espacio-temporal de las costas.

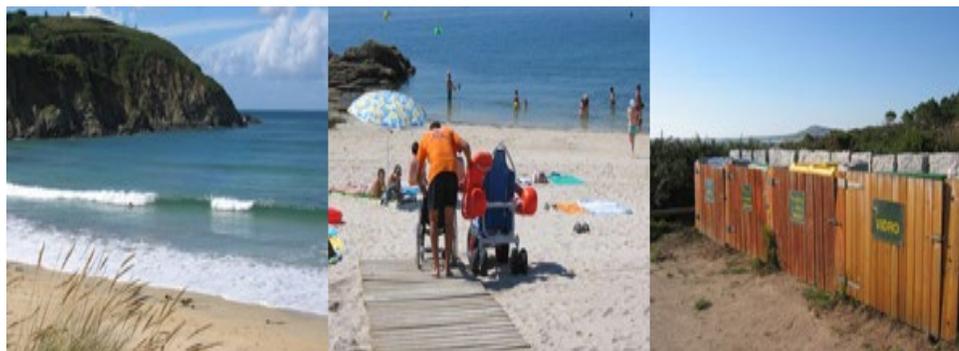
Figura 4: Equipamiento requerido para certificación Bandera Azul.

En la Figura 4 se muestran ejemplos del equipamiento requerido para obtener la certificación eco-turística tales como instalaciones adaptadas para personas con discapacidades (vestuario, ducha, zona de sombra/descanso, sillas anfibia), papeleras y contenedores para recogida selectiva de residuos.

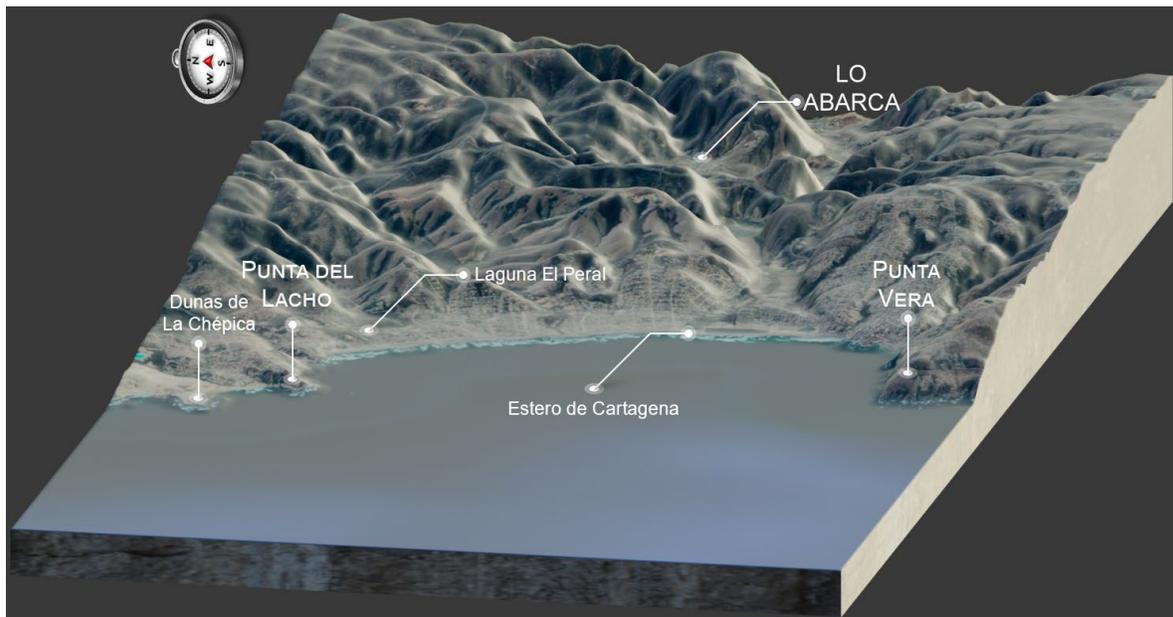
Figura 7: Modelo 3D de la Bahía de Cartagena, Región de Valparaíso.

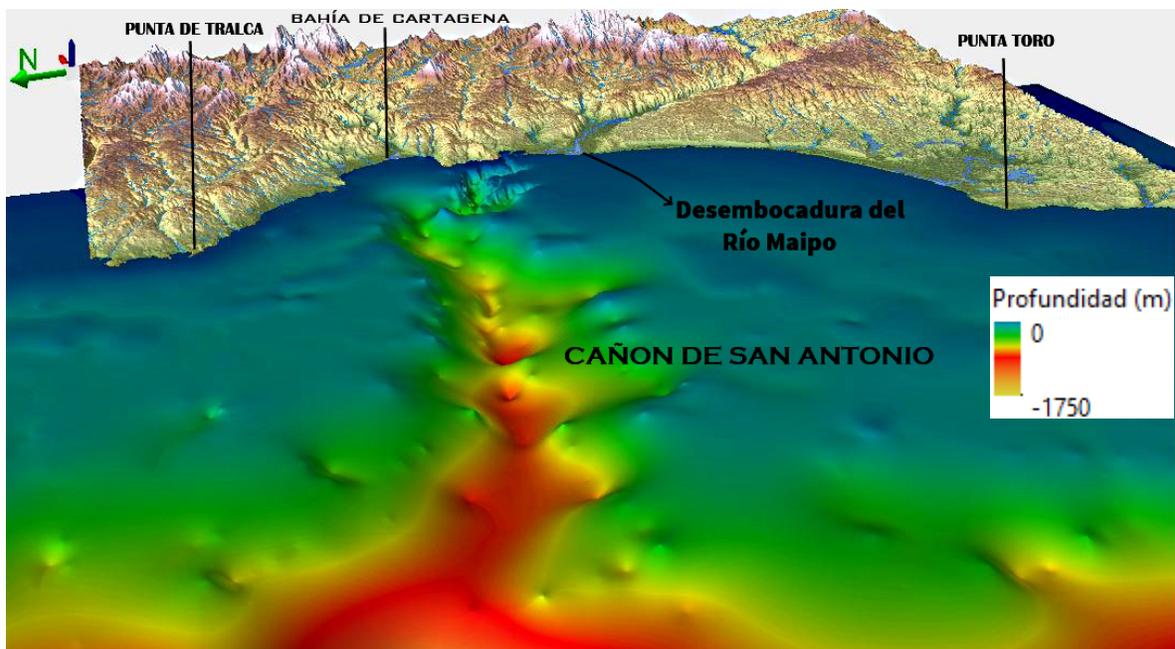
Figura 8: Macrosistema Ensenada Cartagena

En relación al aporte sedimentario que recibe la célula, hay que destacar que la bahía compone la sección distal del macrosistema “Ensenada de Cartagena” (33°25’30”- 33°46’00” S), que se extiende entre Punta de Tralca, por el norte y Punta Toro (Santo Domingo). La presencia de arenas oscuras indica la existencia de una fuerte deriva litoral que acarrea sedimentos volcánicos provenientes del río Maipo ubicado a 7 km al sur de Cartagena (Del Canto & Paskoff, 1983). A lo largo de su forma se aproxima a segmentos de espiral

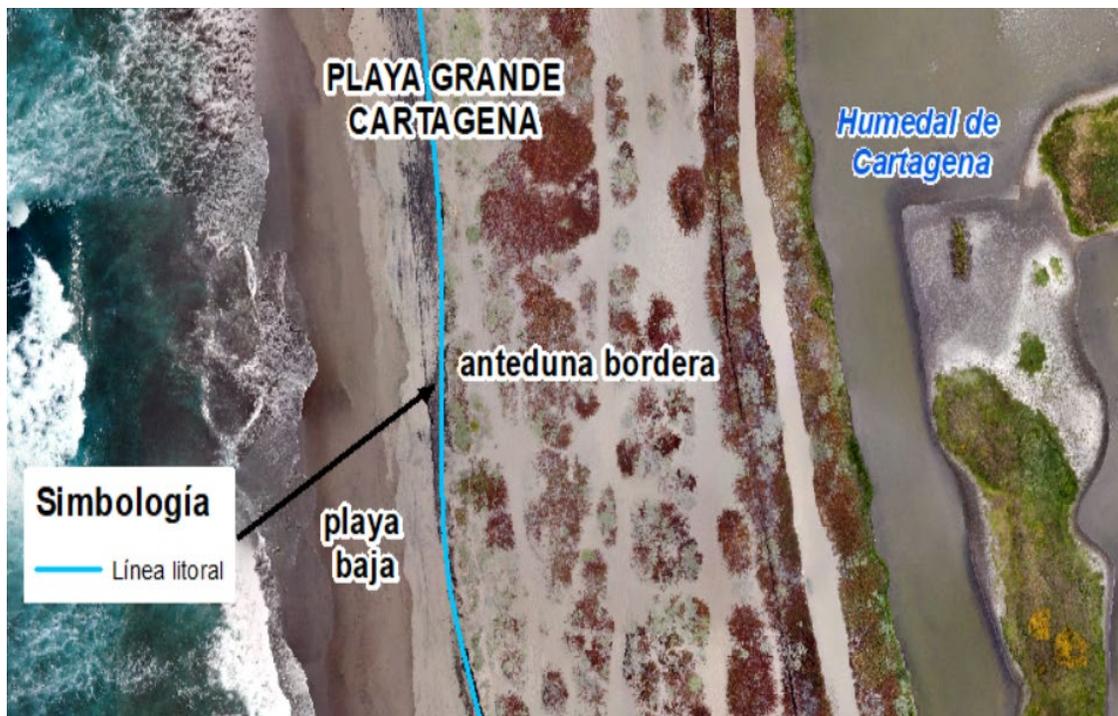
Figura 10: Ejemplo de extracción de línea litoral utilizando el criterio geomorfológico.

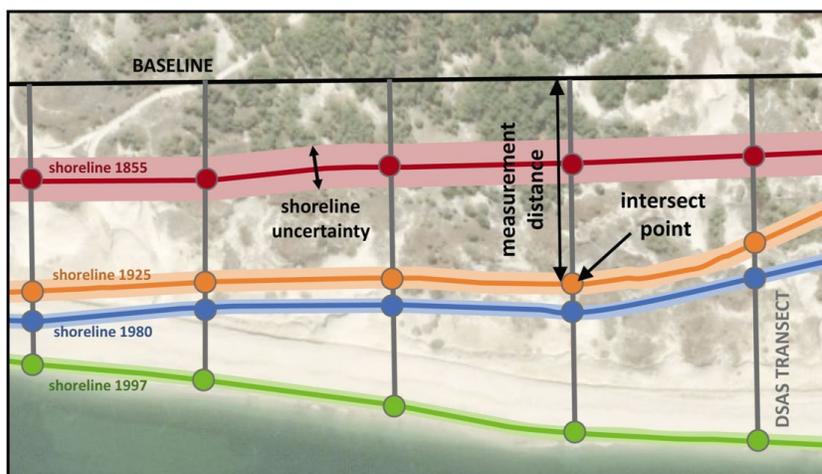
Figura 11: Incertidumbre de las líneas litorales en DSAS.

¹ El WLR calcula la tasa de cambio de regresión lineal ponderada ajustando una línea de regresión de mínimos cuadrados a todos los puntos de la línea litoral para cada transecto, incorporando un factor de incertidumbre. El ajuste de mínimos cuadrados minimiza la suma de los residuos al cuadrado, evitando la compensación de valores por defecto y por exceso (Himmelstoss *et al.*, 2018). El WLR incorpora dos estadísticos, el primero el WSE (error estándar de regresión lineal ponderada) y el WR2 (R-cuadrado de regresión lineal ponderada).

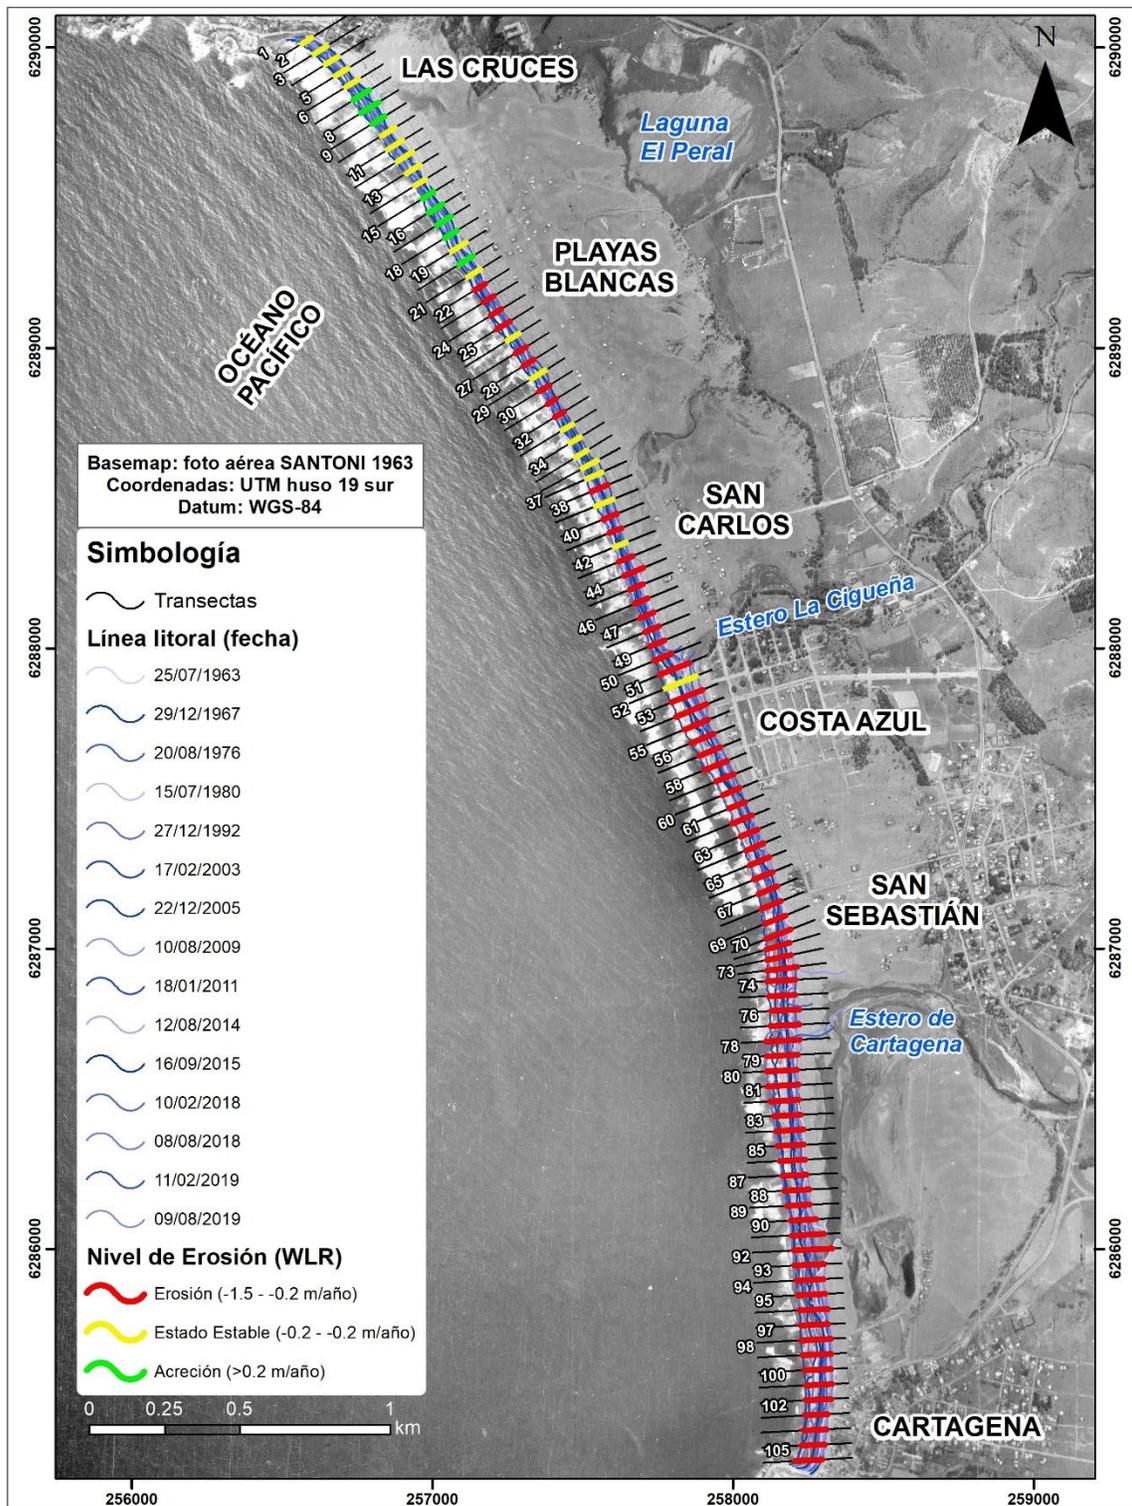
Figura 12: Evolución de la línea litoral en Playa Grande para el período 1963-2019 mediante el método WLR. La longitud de cada barra representa el rango entre el perfil más y el menos erosionado.

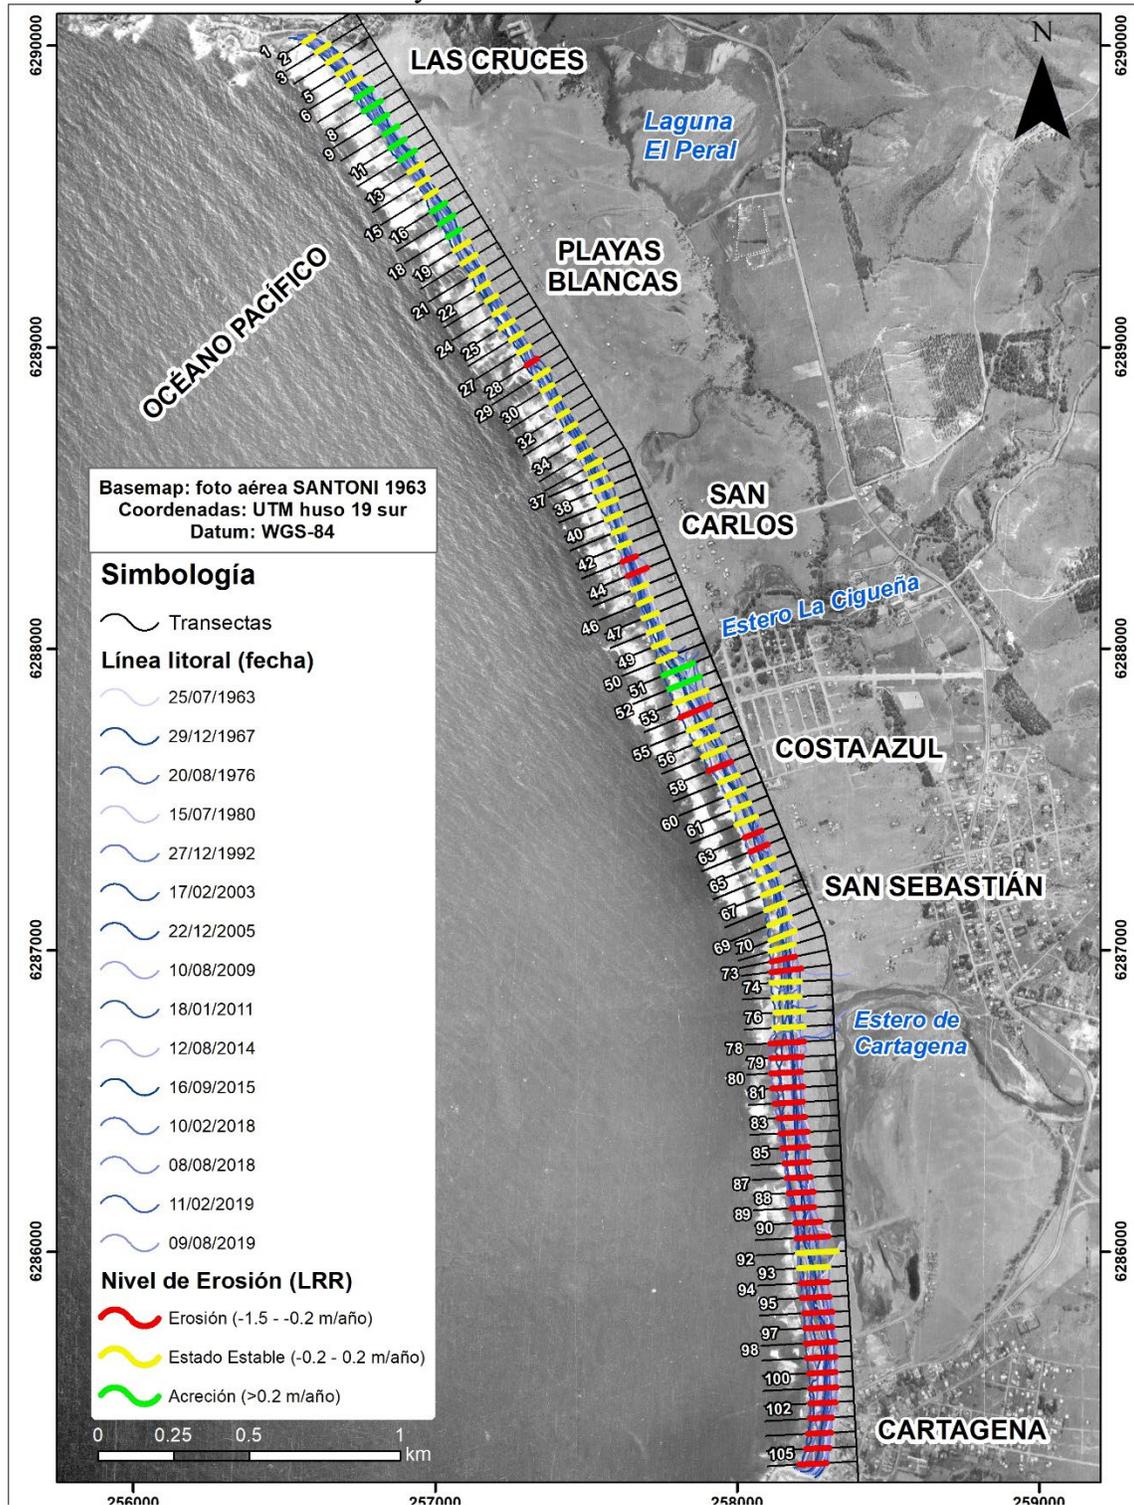
Figura 13: Evolución de la línea litoral en Playa Grande para el período 1963-2019 mediante el método LRR. La longitud de cada barra representa el rango entre el perfil más y el menos erosionado.

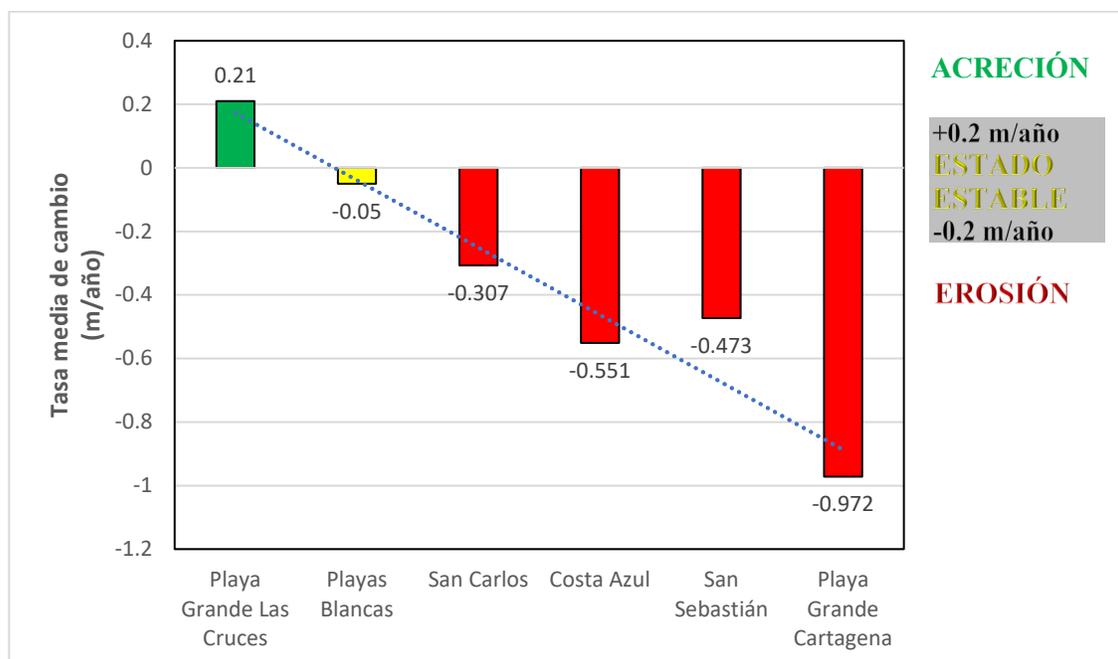
Figura 14: Estado de erosión o estabilidad para las playas analizadas (método WLR).

Como se ilustra en la Figura 14, Las Cruces presenta acreción con 0.21 m/año y Playas Blancas presenta estabilidad de su línea litoral durante el período 1963-2019 con WLR de -0.05 m/año respectivamente. Mientras que los balnearios que presentan erosión son San Carlos -0.30 m/año, Costa Azul -0.55 m/año, San Sebastián -0.47 m/año y Playa Grande de Cartagena que mantiene la mayor tasa de erosión con -0.97 m/año (Fotografía 1).

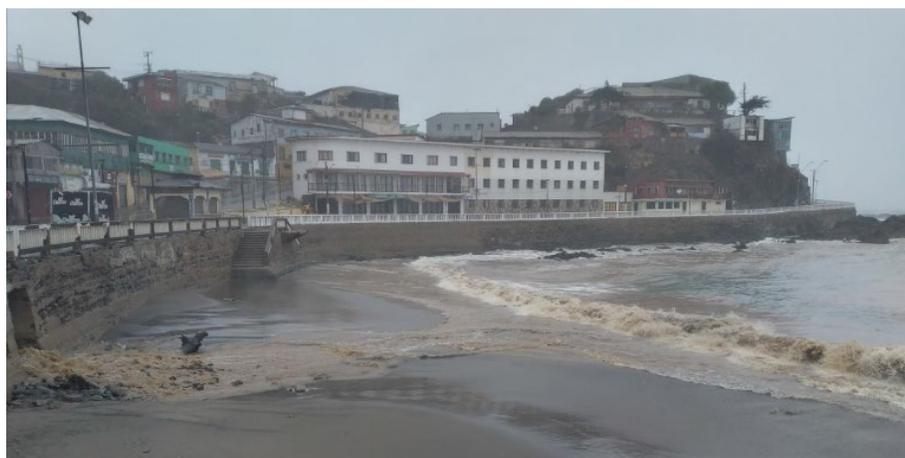
Fotografía 1: Erosión de la Playa Grande de Cartagena ocasionada por las marejadas del 21 de enero 2021. Nótese la cantidad de sedimento en suspensión (color marrón del mar).

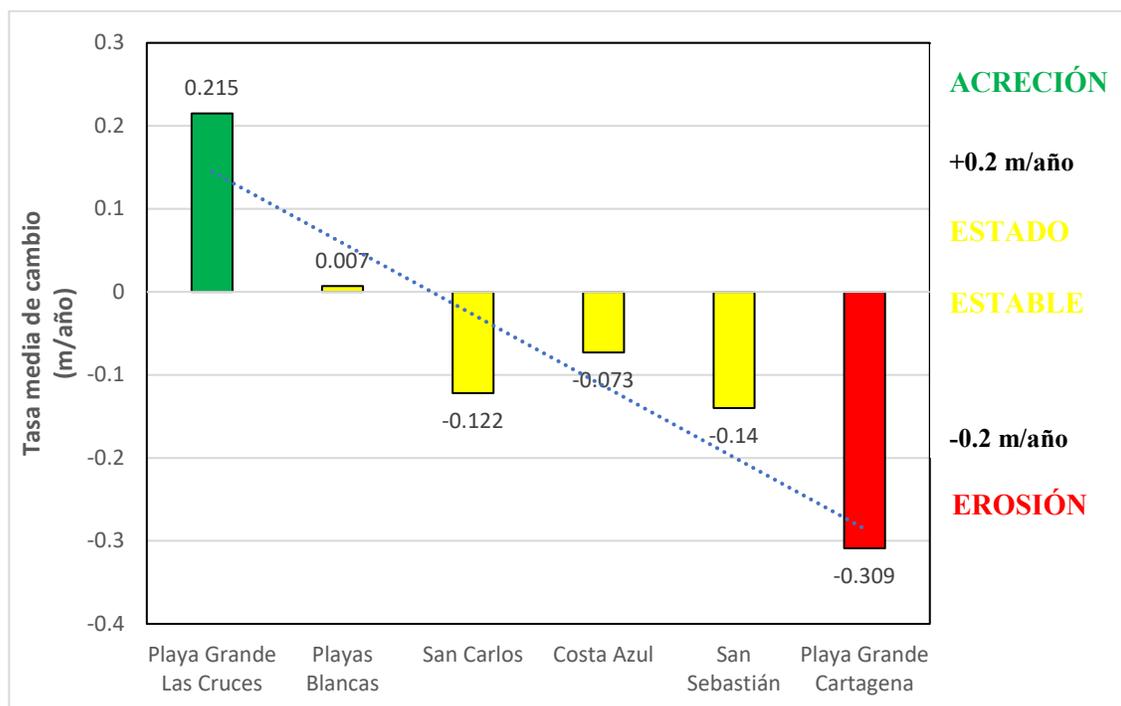
Figura 15: Estado de erosión, estabilidad o acreción para las playas analizadas (método LRR).

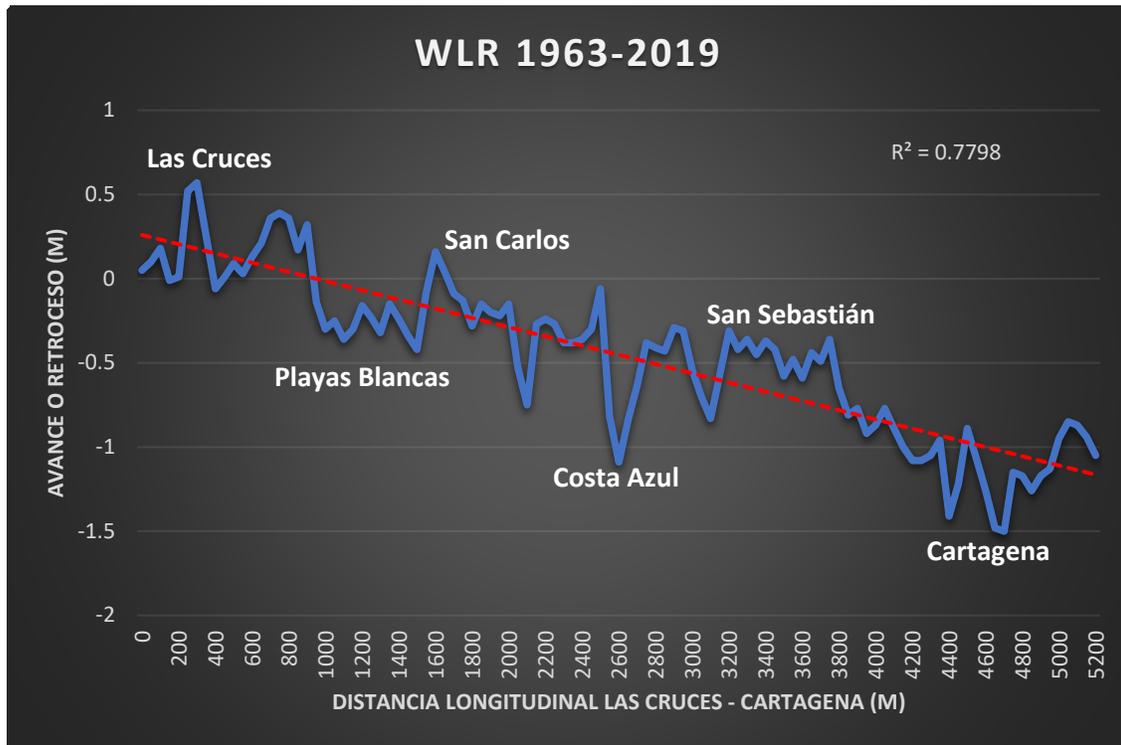
Figura 16: Variación longitudinal de la línea litoral en sentido norte – sur (izquierda a derecha) utilizando WLR.

A partir de los productos anteriores y tal como se aprecia en la Figura 16 y 17, se determinó que el 66% de las playas urbanas se encuentran con erosión, mientras que el 34% restante se encuentran en estados estacionario con leve tendencia a la acreción. De esta forma, las playas ubicadas en el extremo norte de la Bahía de Cartagena tienden a experimentar acreción o estabilidad, al contrario de las playas ubicadas en el extremo sur, que presentan tendencias a la erosión (línea de tendencia roja).

Mientras que, a nivel global, la Playa Grande presenta una erosión de -0.45 m/año según el método WLR.

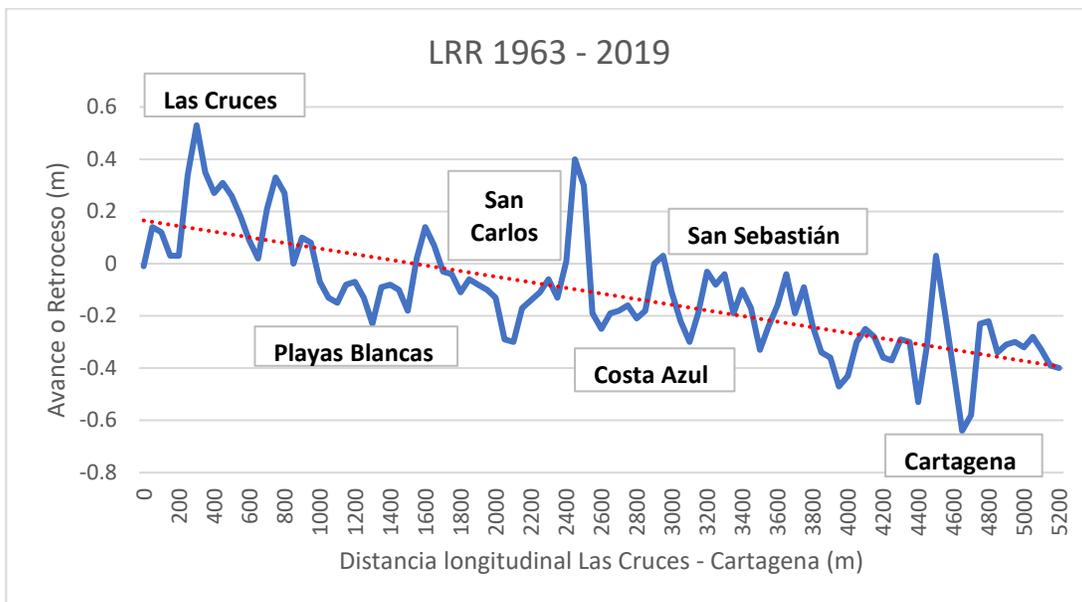
Figura 17: Variación longitudinal de la línea litoral en sentido norte – sur (izquierda a derecha) utilizando LRR.

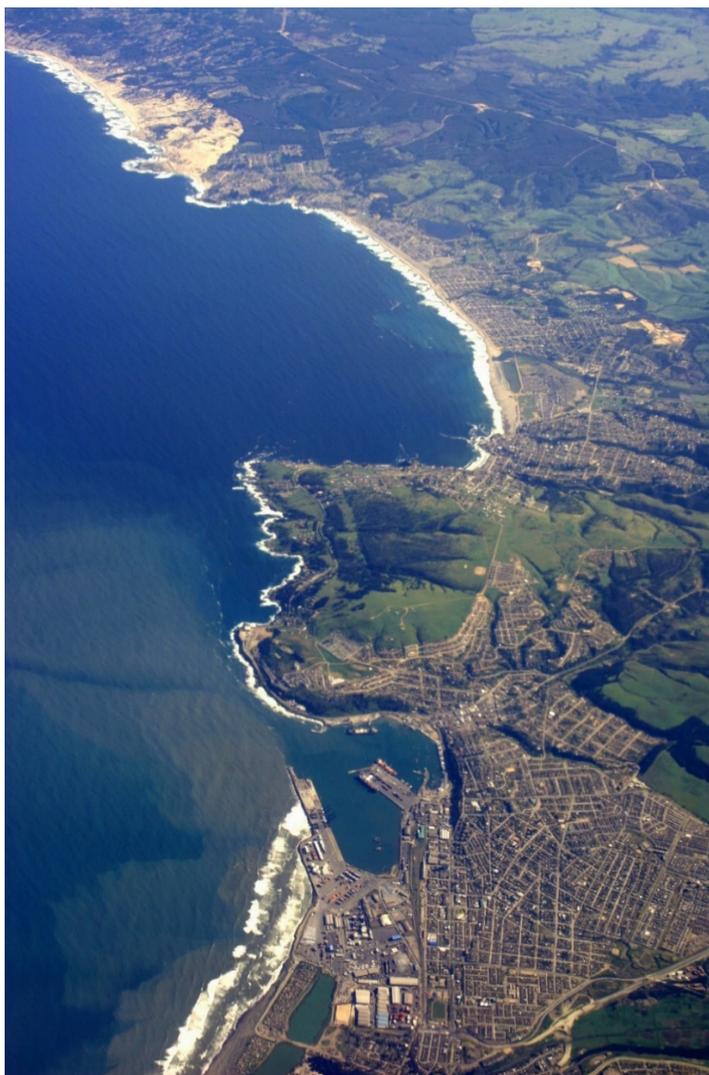
Fotografía 2: Fotografía aérea oblicua de la ensenada de Cartagena, se aprecia el transporte longitudinal del sedimento de sur a norte desde el Río Maipo a la Bahía de Cartagena.

En la Fotografía 2, se aprecia el principal aporte sedimentario de sur a norte desde el Río Maipo a la Bahía de Cartagena.

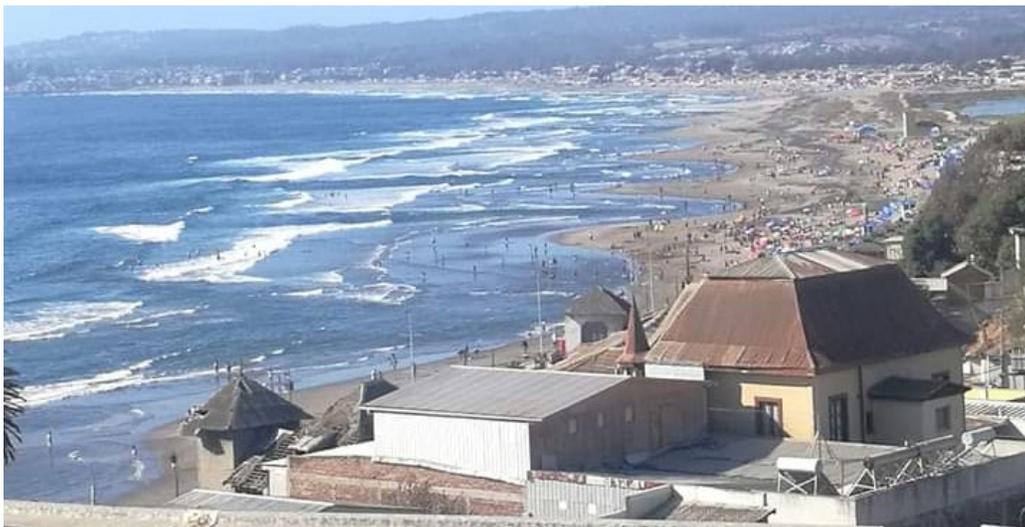
Fotografía 4: Trazado rítmico de la línea litoral, nótese la topografía rítmica de medias lunas en la playa (*beach cusps*).

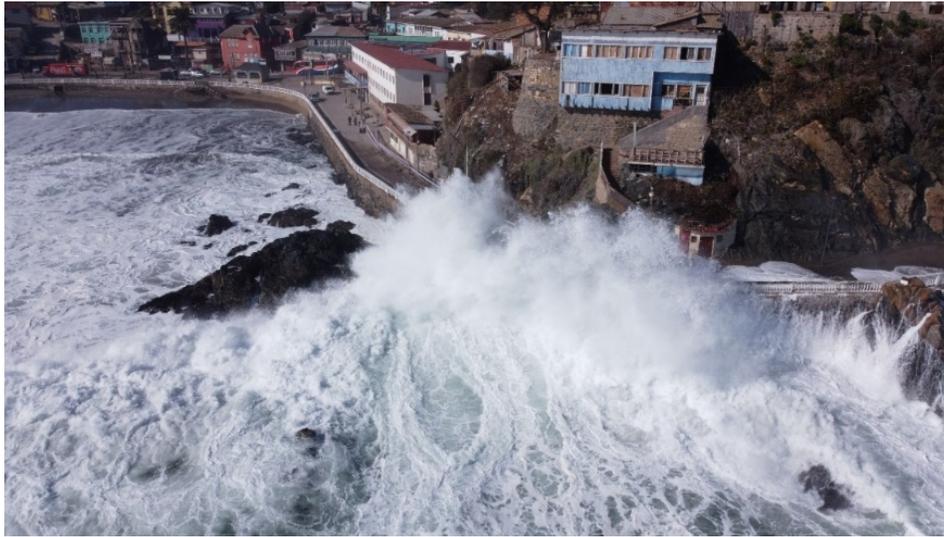
Fotografía 5: Sobrepaso (*overtopping*) de la terraza Galvarino Gallardo Nieto, Playa Grande de Cartagena (rompeolas ubicado en Punta El Suspiro).

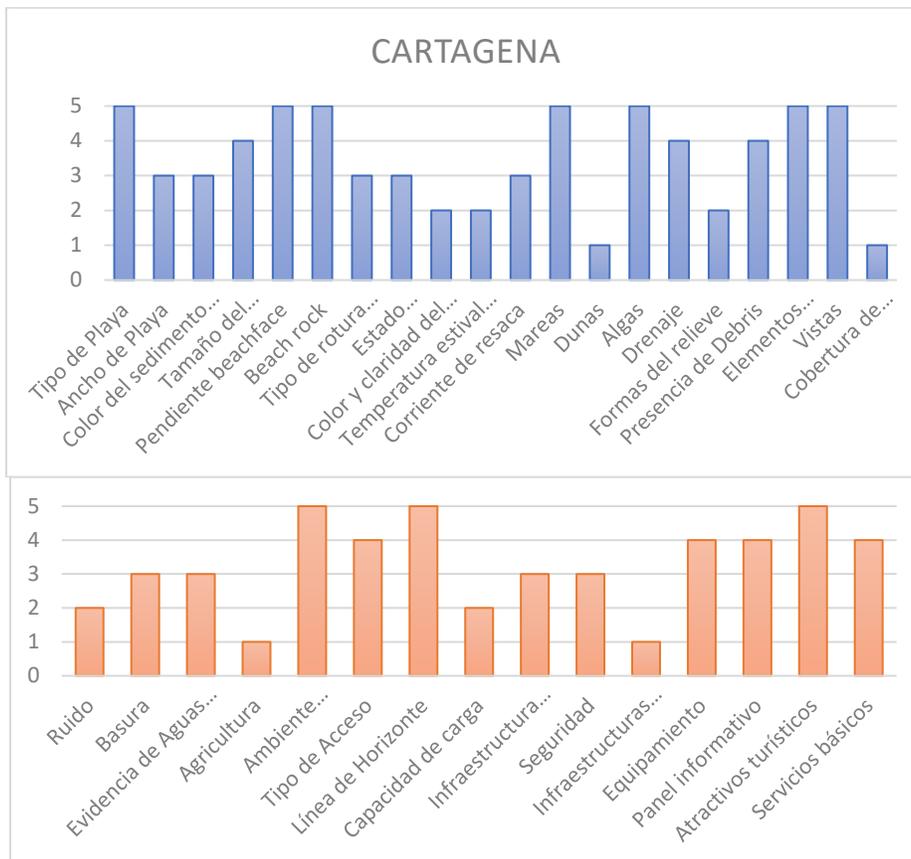
Figura 19: Histograma de calificación para la Playa Grande de Cartagena. Las barras azules corresponden a los 20 parámetros físicos y las naranjas corresponden a los 15 parámetros antropogénicas.

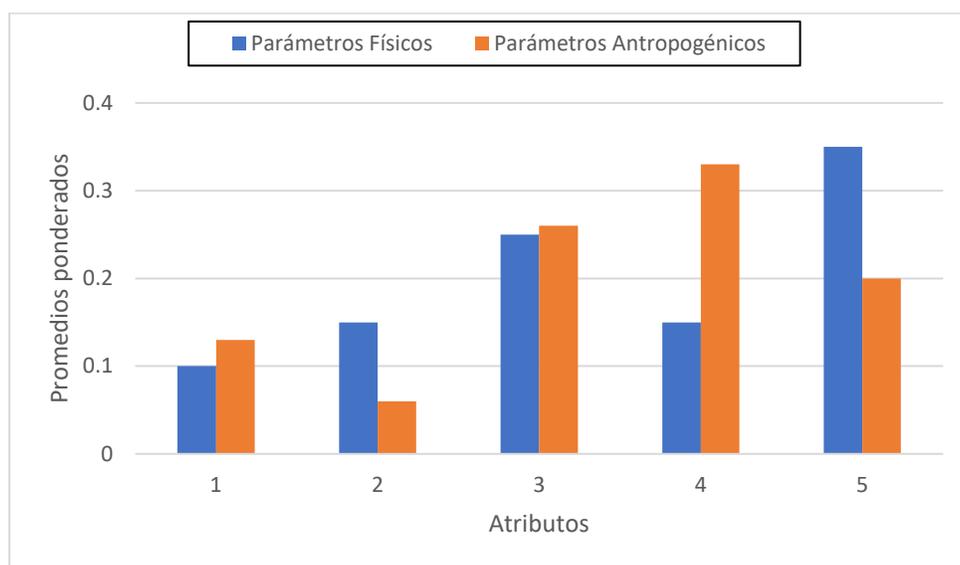
Figura 20: Histograma de promedios ponderados para la Playa Grande de Cartagena.

El histograma de promedios ponderados (Figura 20), son producidos al graficar los atributos de las abscisas versus los promedios ponderados de los atributos, discriminados entre físicos y humanos, en las ordenadas. El histograma de promedios ponderados de los parámetros físicos y humanos permite realizar una comparación relativa entre estos. La asignación de un promedio ponderado alto en atributos como 4 o 5 significa una alta calidad paisajística. Inversamente, un promedio ponderado alto en los atributos 1 o 2 expresa valores bajos indicando impactos negativos en los parámetros físicos y/o antropogénicos. El valor ISPT resultante obtenido en Playa Grande de Cartagena fue de 48.86, y el índice de evaluación D ‘normalizado’ fue de 0.64, correspondiente a playas clase 3.

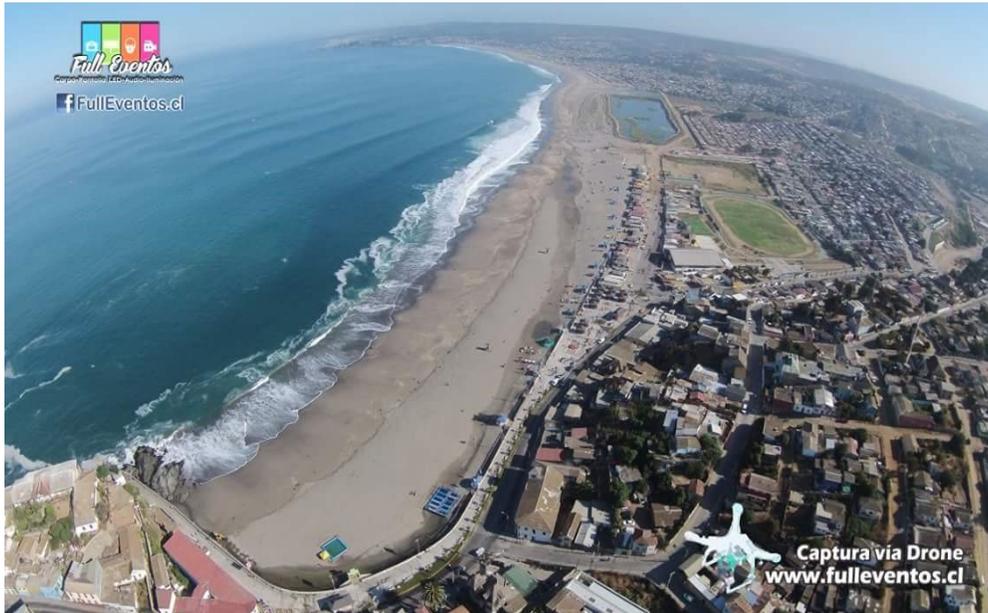
Fotografía 6: Atractivos turísticos playa Grande de Cartagena (año 2003). Nótese la magnitud del litoral arenoso, a lo lejos se observa el Humedal de Cartagena.

Gran parte de los atractivos turísticos han sufrido significativos daños producto de las intensas y frecuentes marejadas que mantienen a la playa grande de Cartagena en estado erosivo (Fotografía 6 y 7).

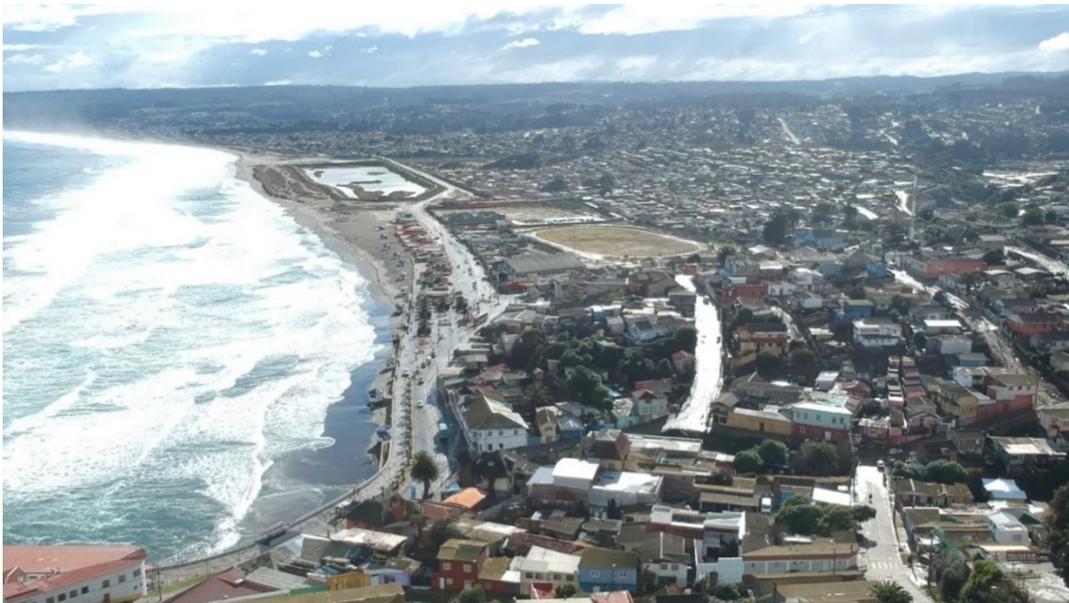
Fotografía 7: Erosión costera en Playa Grande de Cartagena, a lo lejos se observa el Humedal de Cartagena.

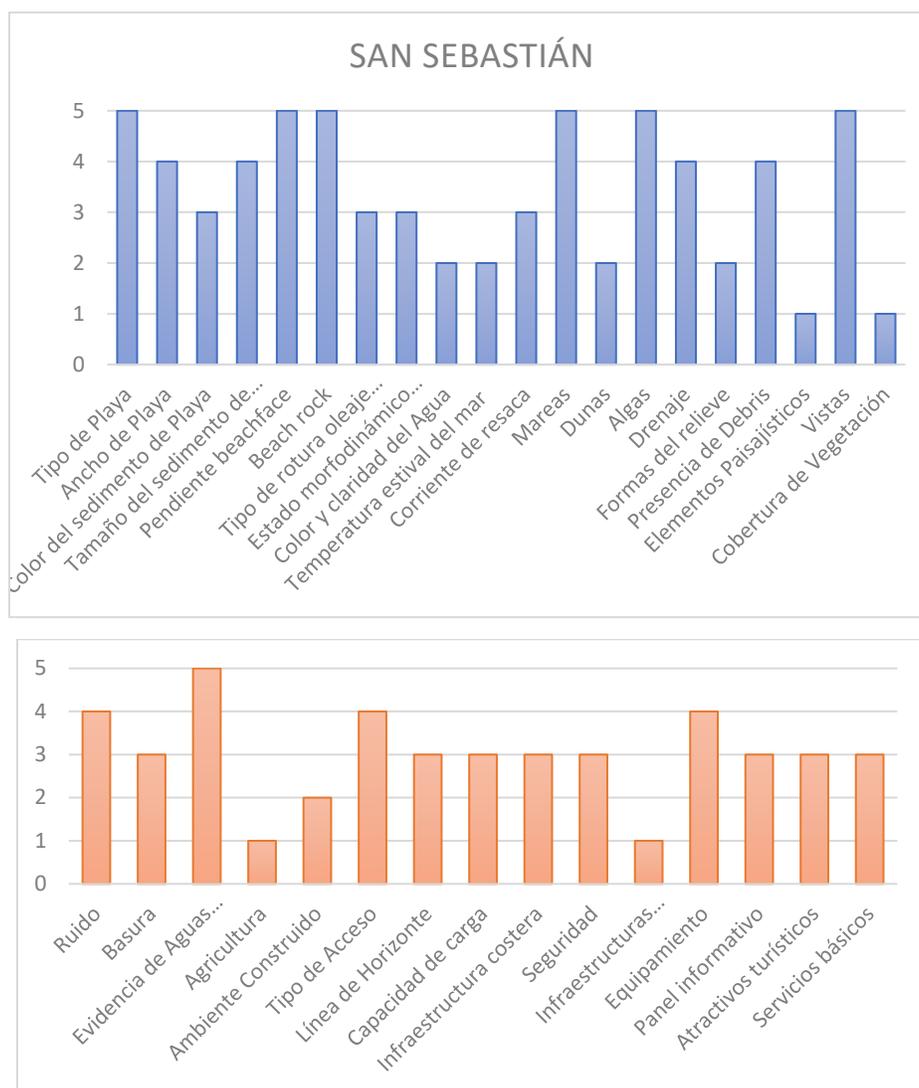
Figura 21: Histograma de calificación para la Playa San Sebastián. Las barras azules corresponden a los 20 parámetros físicos y las naranjas corresponden a los 15 parámetros antropogénicas.

En Playa San Sebastián, para el subconjunto P (parámetros físicos) se obtuvo una sumatoria de 68, para el subconjunto H (parámetros antropogénicos) una sumatoria de 45 y para el parámetro mixto (estado de la línea litoral) un valor de 2 correspondiente al estado de erosión. En general, se obtuvieron valores bajos en comparación con los otros balnearios del litoral, dentro de los cuales se destaca la intensa urbanización que afecta la zona, entre ella, la intervención de quebradas y cauces de agua (Fotografía 8), así como la degradación de los campos dunares interiores y la anteduna bordera; sustituida por un malecón costero y estructuras sólidas como la planta de impulsión de aguas servidas (Figura 21).

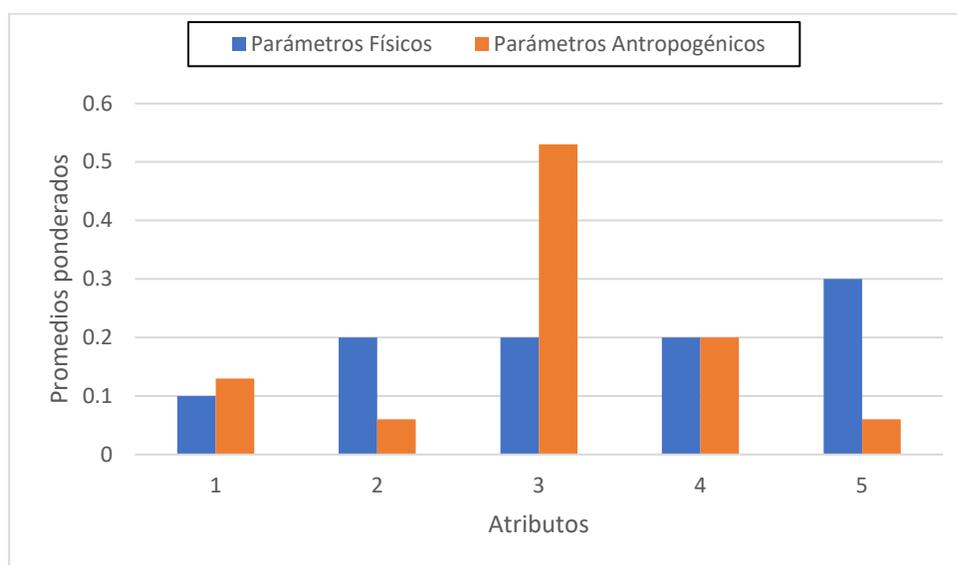
Figura 22: Histograma de promedios ponderados para la Playa San Sebastián.

Como se aprecia en la Figura 22, los valores H son relativamente bajos, concentrándose en categorías 3. De igual forma los parámetros P concentran promedios ponderados inferiores a 0.3. El valor ISPT resultante obtenido en Playa San Sebastián fue de 45.44, y el índice de evaluación D ‘normalizado’ fue de 0.60, correspondiente a playas clase 3.

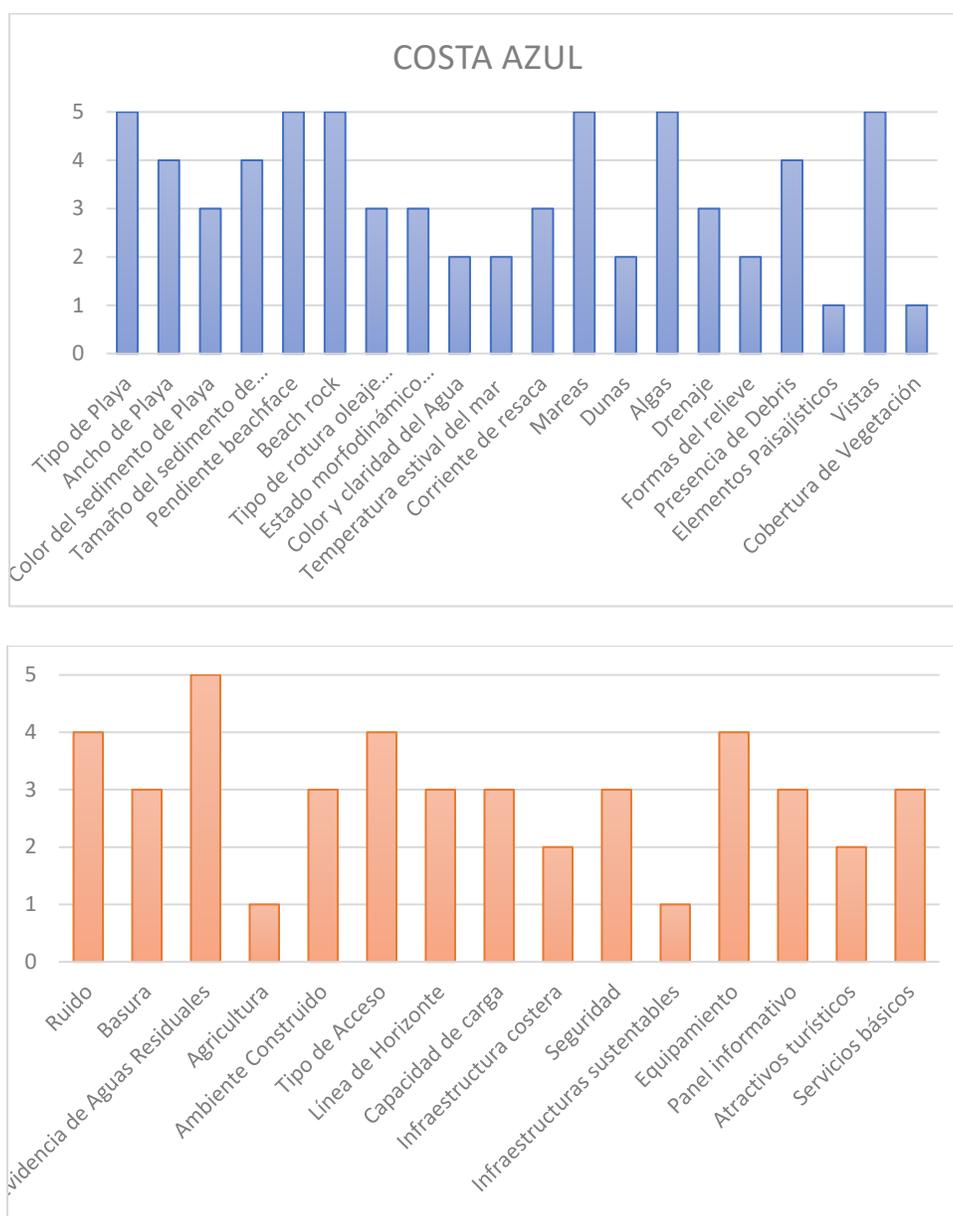
Figura 23: Histograma de calificación para la Playa Costa Azul. Las barras azules corresponden a los 20 parámetros físicos y las naranjas corresponden a los 15 parámetros antropogénicas.

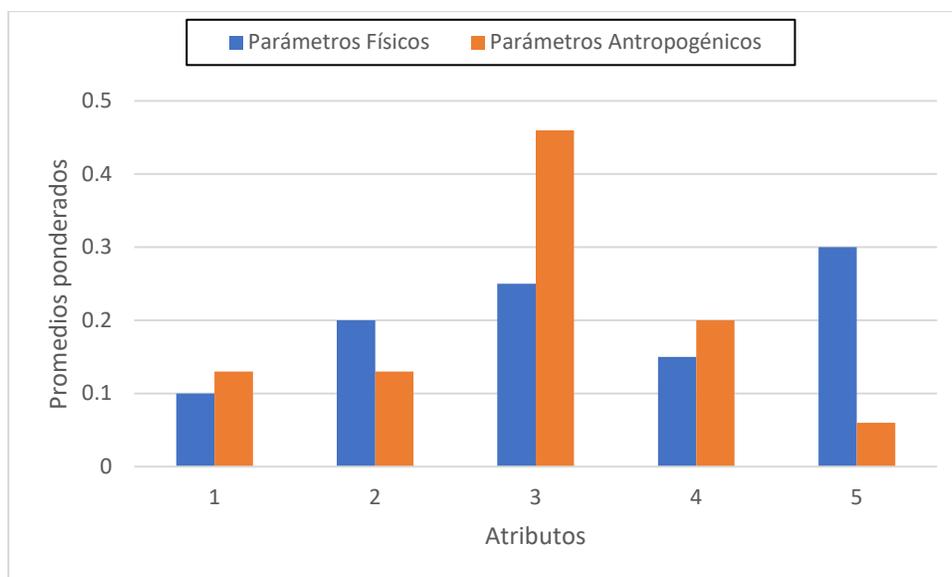
Figura 24: Histograma de promedios ponderados para la Playa Costa Azul.

Como se aprecia en la Figura 24, los valores H son los más bajos de todos los balnearios, concentrándose en categorías 3. De igual forma los parámetros P concentran promedios ponderados inferiores a 0.3. El valor ISPT resultante obtenido en Playa Costa Azul fue de 44.51, y el índice de evaluación D ‘normalizado’ fue de 0.59, correspondiente a playas clase 3.

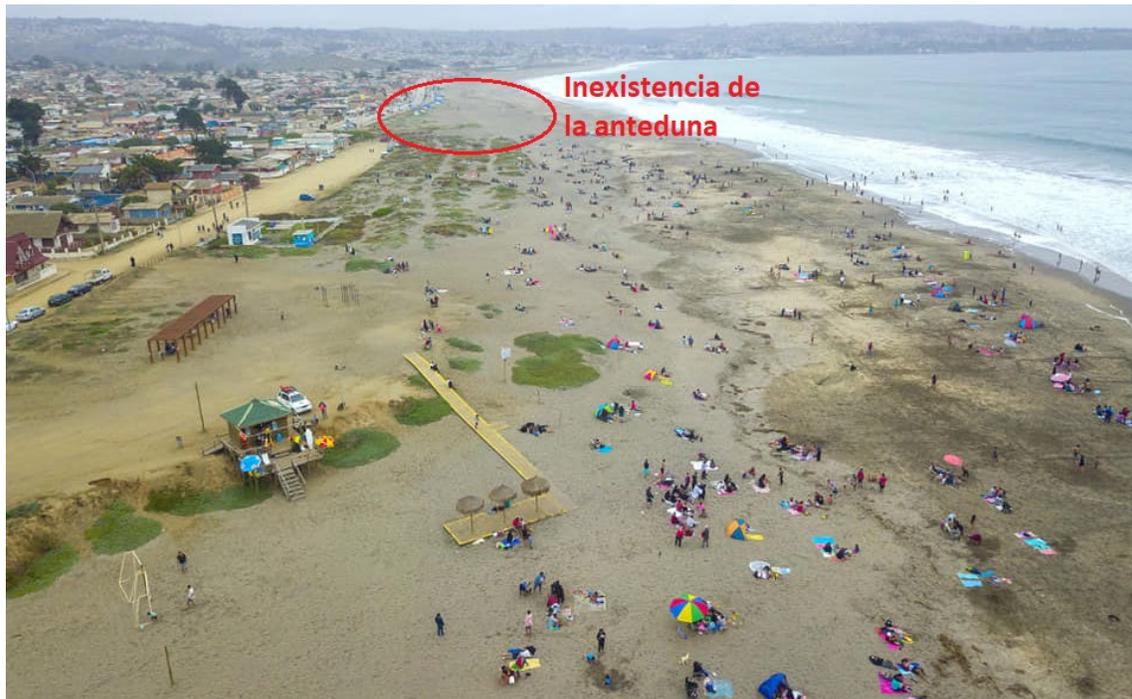
Fotografía 9: Playa San Carlos, fotografía tomada el 13 de febrero de 2021. Nótese el nivel máximo del oleaje y la desaparición de la anteduna bordera en Costa Azul.

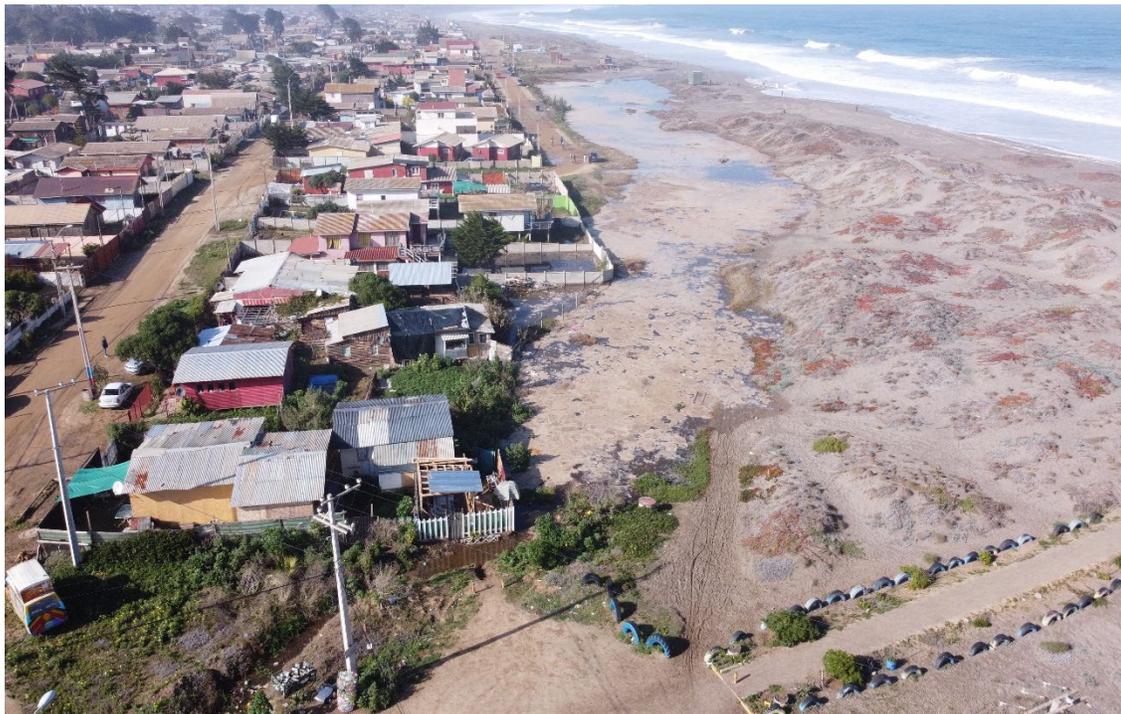
Fotografía 10: Inundación de viviendas ubicadas en ribera oriente de la Quebrada Los Helechos producto de las marejadas del 22 de agosto.

Con respecto a la Playa San Carlos, se obtuvo una sumatoria de 73 para el subconjunto P, para el subconjunto H (parámetros antropogénicos) una sumatoria de 50 y para el parámetro mixto (estado de la línea litoral) un valor de 2 correspondiente al estado de erosión. Dentro de los parámetros físicos, se destaca la presencia del Estero La Cigüeña y la protección de las antedunas borderas (Figura 25). En la Fotografía 9 se observa el rol protector de las antedunas ante el oleaje de alta energía que bloquea el paso de las aguas tierra adentro. En cuanto a los aspectos negativos, la urbanización en zonas de inundación, vale decir, sobre quebradas, depresiones interdunarias y lagunas, se ven afectadas cuando se producen eventos extremos como las marejadas del 22 de agosto de 2021 (Fotografía 10).
