EROSION COSTERA Y TURISMO SUSTENTABLE DE PLAYAS EN CHILE: EL CASO DE LA BAHÍA DE CARTAGENA

Trabajo de Graduación presentado al Instituto de Geografía de la
Pontificia Universidad Católica de Chile,
para optar al grado académico de Magister en Geografía y Geomática.

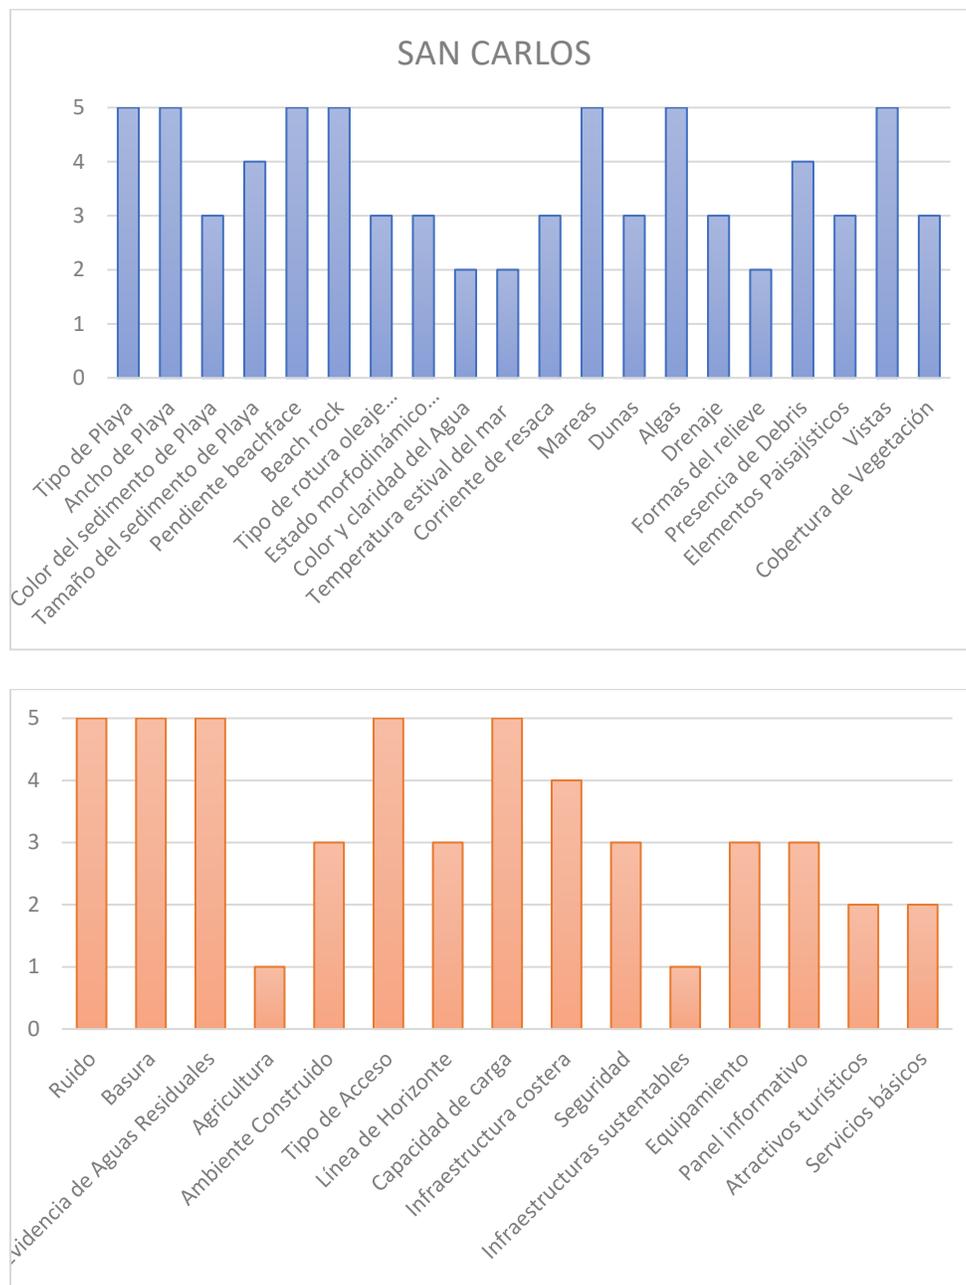
Figura 25: Histograma de calificación para la Playa San Carlos. Las barras azules corresponden a los 20 parámetros físicos y las naranjas corresponden a los 15 parámetros antropogénicas.

Con respecto a la Playa San Carlos, se obtuvo una sumatoria de 73 para el subconjunto P, para el subconjunto H (parámetros antropogénicos) una sumatoria de 50 y para el parámetro mixto (estado de la línea litoral) un valor de 2 correspondiente al estado de erosión. Dentro de los parámetros físicos, se destaca la presencia del Estero La Cigüeña y la protección de las antedunas borderas (Figura 25). En la Fotografía 9 se observa el rol protector de las antedunas ante el oleaje de alta energía que bloquea el paso de las aguas tierra adentro. En cuanto a los aspectos negativos, la urbanización en zonas de inundación, vale decir, sobre quebradas, depresiones interdunarias y lagunas, se ven afectadas cuando se producen eventos extremos como las marejadas del 22 de agosto de 2021 (Fotografía 10).

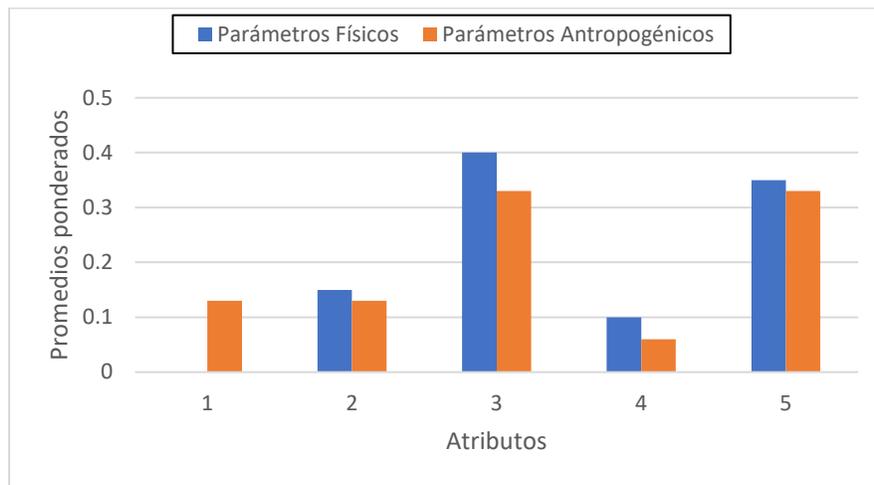
Figura 26: Histograma de promedios ponderados para la Playa San Carlos.

Como se aprecia en la Figura 26, los valores P y H son relativamente altos, concentrándose en categorías 5 y 3. El valor ISPT resultante obtenido en Playa San Carlos fue de 50.09, y el índice de evaluación D 'normalizado' fue de 0.66, correspondiente a playas clase 2.

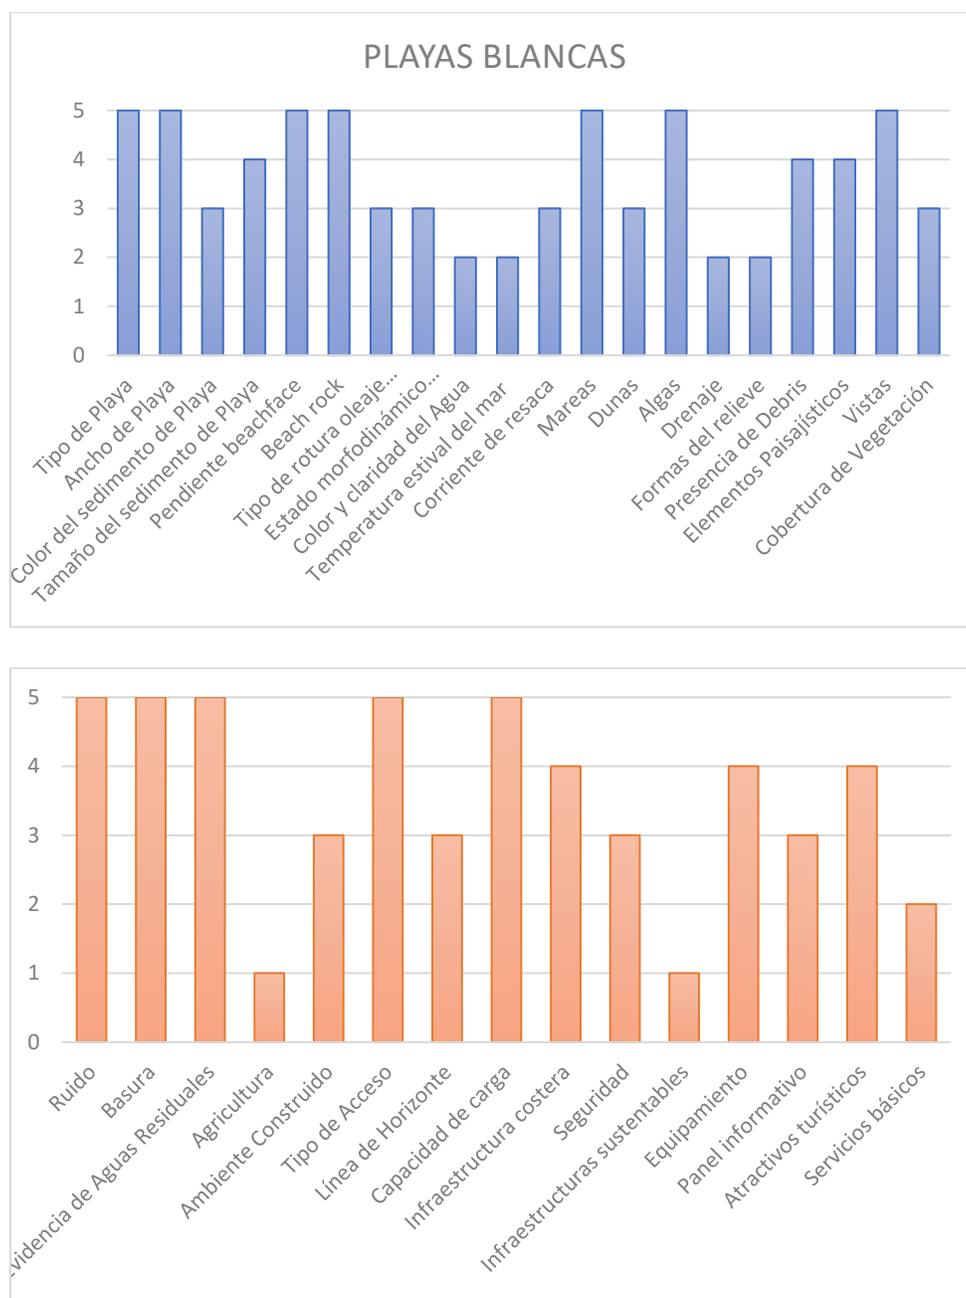
Figura 27: Histograma de calificación para Playas Blancas. Las barras azules corresponden a los 20 parámetros físicos y las naranjas corresponden a los 15 parámetros antropogénicas.

Con respecto a Playas Blancas, se obtuvo una sumatoria de 73 para el subconjunto P, 50 para el subconjunto H (parámetros antropogénicos) y 4 para el parámetro mixto (estado de la línea litoral) correspondiente al estado estable. Dentro de los parámetros físicos, se destaca la presencia de la Quebrada los Helechos y Los Ciruelos, restos del antiguo campo dunar (paleoduna) y la protección de las antedunas borderas (Figura 27). Mientras que, en los parámetros humanos, se destaca la existencia de vestigios arqueológicos, de la tradición Bato (300 a.C. – 900 d.C.), complejo cultural Llolleo (100 d.C. – 900 d.C.) y cultura Aconcagua (900 d.C. – 1540 d.C.), entre ellos, piedras tacitas, pipas, piedras horadadas, percutores, puntas de flecha, enterratorios, cerámicas, entre otros (Fotografía 11).

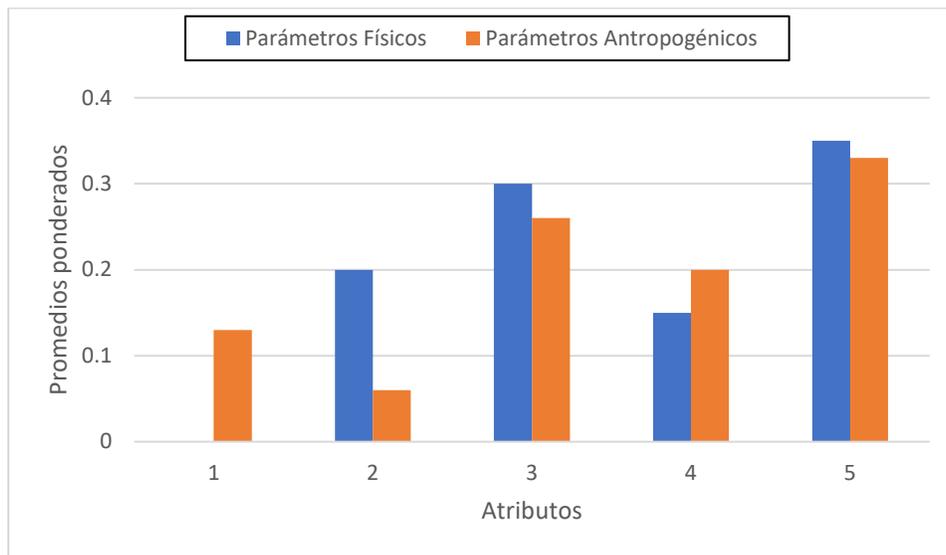
Figura 28: Histograma de promedios ponderados para Playas Blancas.

Como se aprecia en la Figura 28, los valores P y H son relativamente altos, concentrándose en categorías 5 y 3. El valor ISPT resultante obtenido en Playas Blancas fue de 52.5, y el índice de evaluación D ‘normalizado’ fue de 0.70, correspondiente a playas clase 2.

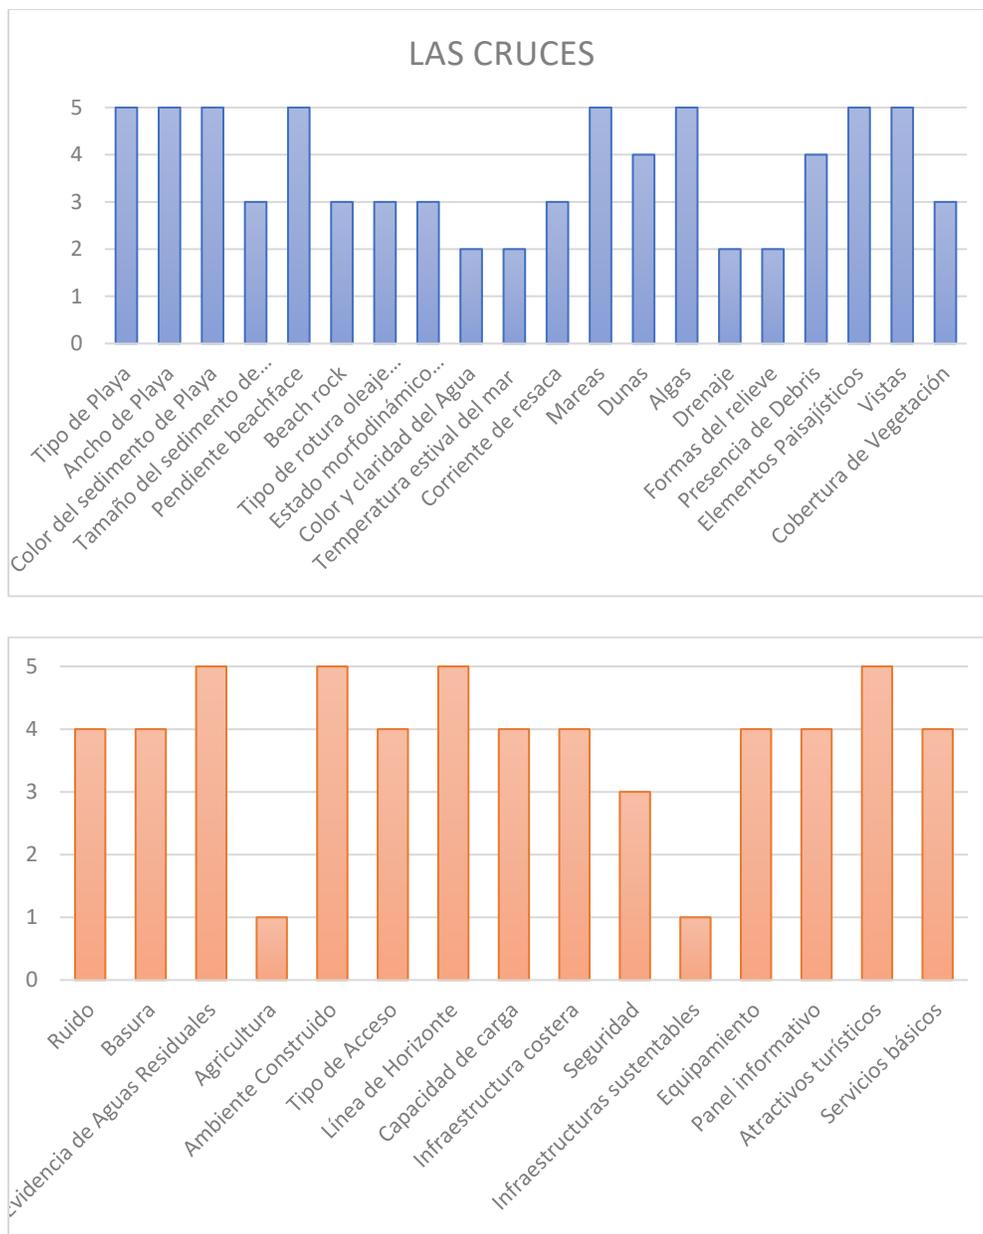
Figura 29: Histograma de calificación para Playa Grande Las Cruces. Las barras azules corresponden a los 20 parámetros físicos y las naranjas corresponden a los 15 parámetros antropogénicas.

Por último, Playa Grande Las Cruces obtuvo una sumatoria de 74 para el subconjunto P, 57 para el subconjunto H (parámetros antropogénicos) y 4 para el parámetro mixto (estado de la línea litoral) correspondiente al estado estable. Dentro de los parámetros físicos, se destaca la presencia de la Quebrada Los Ciruelos, el *beach rock* perteneciente al Complejo Metamórfico de Valparaíso correspondiente al Paleozoico superior (278 Ma), las arenas rubias y la tendencia a la acreción de su playa (Figura 29). En cuanto a sus atributos humanos, se destaca el patrimonio arquitectónico europeo de los Barrios el Quirinal y Vaticano, la ausencia de aguas residuales vertidas en la playa, la línea de horizonte conforme a la arquitectura patrimonial, la protección de monumentos históricos como el Tren de Sangre de Cartajena [sic] a Playa Blanca (Fotografía 12).

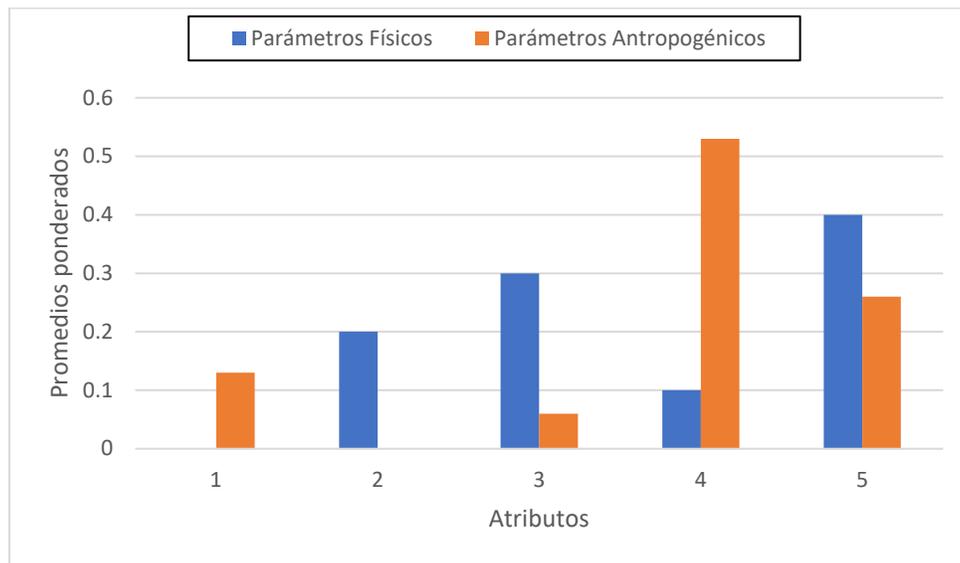
Figura 30: Histograma de promedios ponderados para Playa Grande Las Cruces.

Como se aprecia en la Figura 30, los valores P y H son los más altos de los balnearios, concentrándose en categorías 5 y 3. El valor ISPT obtenido en Playa Grande Las Cruces fue de 55.77, y el índice de evaluación D ‘normalizado’ fue de 0.75, correspondiente a playas clase 2.

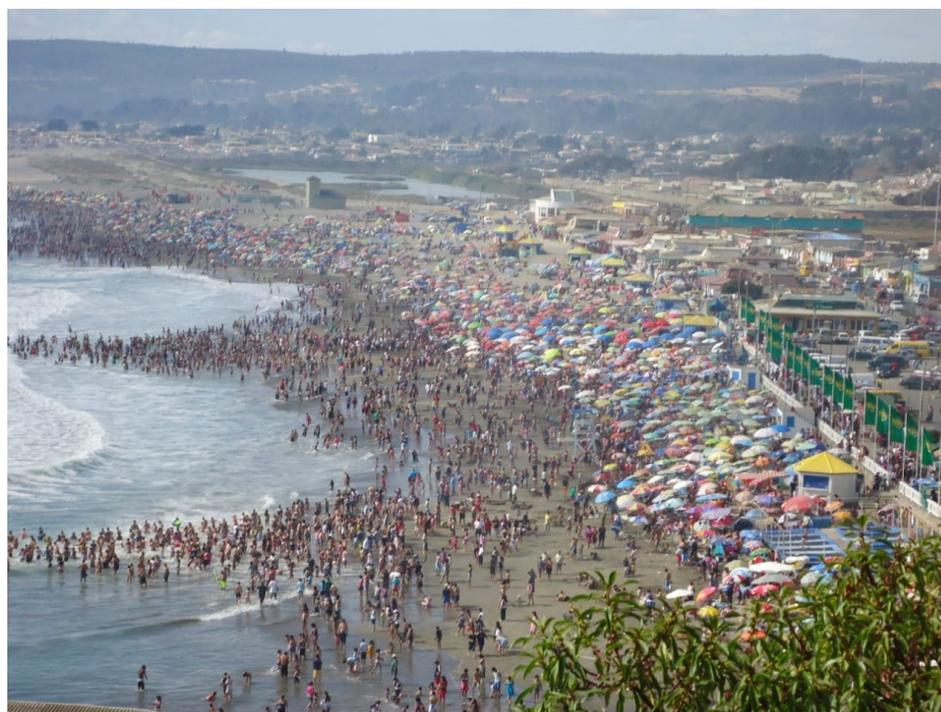
Fotografía 13: Superación de la capacidad de carga turística en Playa Grande de Cartagena, sábado 15 de febrero de 2020.

A partir de los estudios realizados por Portal (2008), PLADECO Cartagena (2015) y reciente informe del Índice de Saturación de Destinos Turísticos en Algarrobo-Santo Domingo (Arizaga & Zaviezo, 2020), Cartagena en su calidad de Ciudad-Balneario nos muestra una situación compleja en cuanto al uso del territorio, presentando una dualidad de características netamente opuestas. Como se observa en la Tabla 11, la población residente de la comuna de Cartagena es de 22.738 habitantes (Censo, 2017), alcanzando en la temporada estival un máximo de 46.174 visitantes en febrero, superando la capacidad real o el umbral de saturación que presenta el lugar (Fotografía 13). Por otra parte, el resto del año el destino se encuentra en estado de latencia en los meses de marzo, abril, julio y de septiembre hasta diciembre. Portal (2008) menciona que 350.000 visitantes (según declaraciones emitidas el 8 de enero por el alcalde Rodrigo García serían 450.000) llegan a la comuna en temporada estival, en circunstancias que este autor estima que la capacidad de carga y/o acogida diaria de las playas de Cartagena no es mayor que 46.160 personas. Si así fuese, dicho territorio estaría recibiendo 7,5 veces más con respecto a su capacidad de carga.

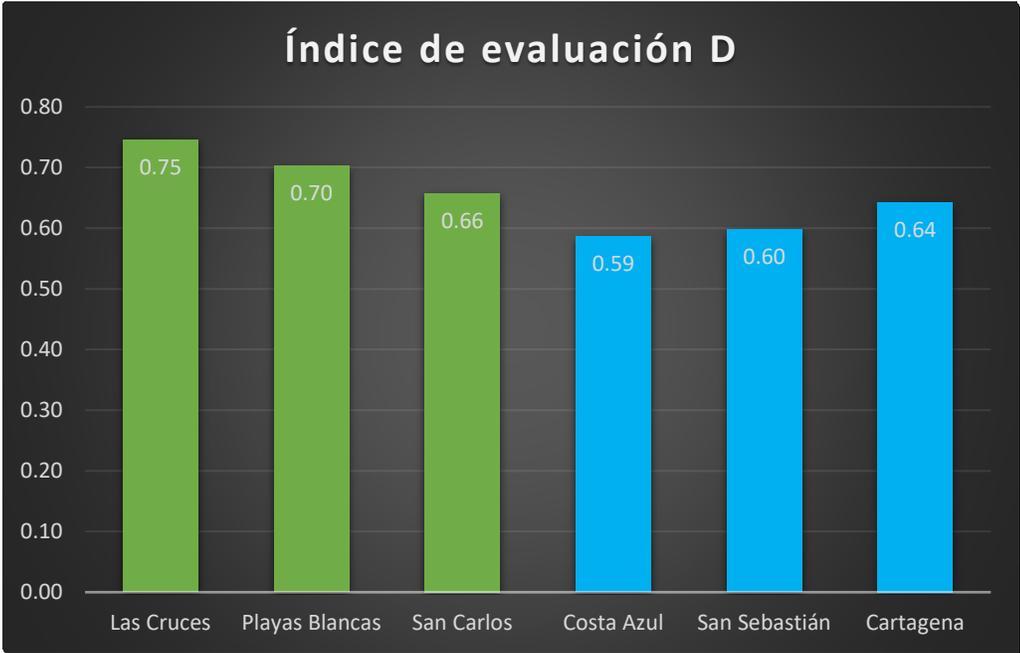
Figura 31: Índice de evaluación D para las seis playas estudiadas. Las barras verdes representan playas clase 2 y las barras cyan, playas clase 3.

Se obtuvo valores 'D' altos en los balnearios Las Cruces (0.75), Playas Blancas (0.70) y San Carlos (0.66) correspondiendo a playas CLASE 2 caracterizadas por la conservación de unidades geográficas sensibles, agua no contaminada, ausencia de ruido y una alta seguridad manifestada en una buena gestión municipal. Por otro lado, los balnearios Costa Azul (0.59), San Sebastián (0.60) y Cartagena (0.64), corresponden a playas CLASE 3, caracterizados por la saturación de la capacidad de carga, degradación del ambiente natural, aguas contaminadas y la presencia de estructuras rígidas como costaneras, malecones, terrazas, plantas de impulsión de aguas servidas, emisario submarino, conjugado con una fuerte presión antrópica sobre campos dunares, esteros y quebradas. En cuanto a la gestión de la playa, se constataron usos contrapuestos, principalmente urbanización (construcciones) sobre unidades geográficas sensibles como playas, dunas, humedales, esteros y quebradas; los cuales han posibilitado la degradación del ambiente, y por consiguiente la pérdida de calidad ambiental del balneario y de la experiencia recreativa de sus usuarios.

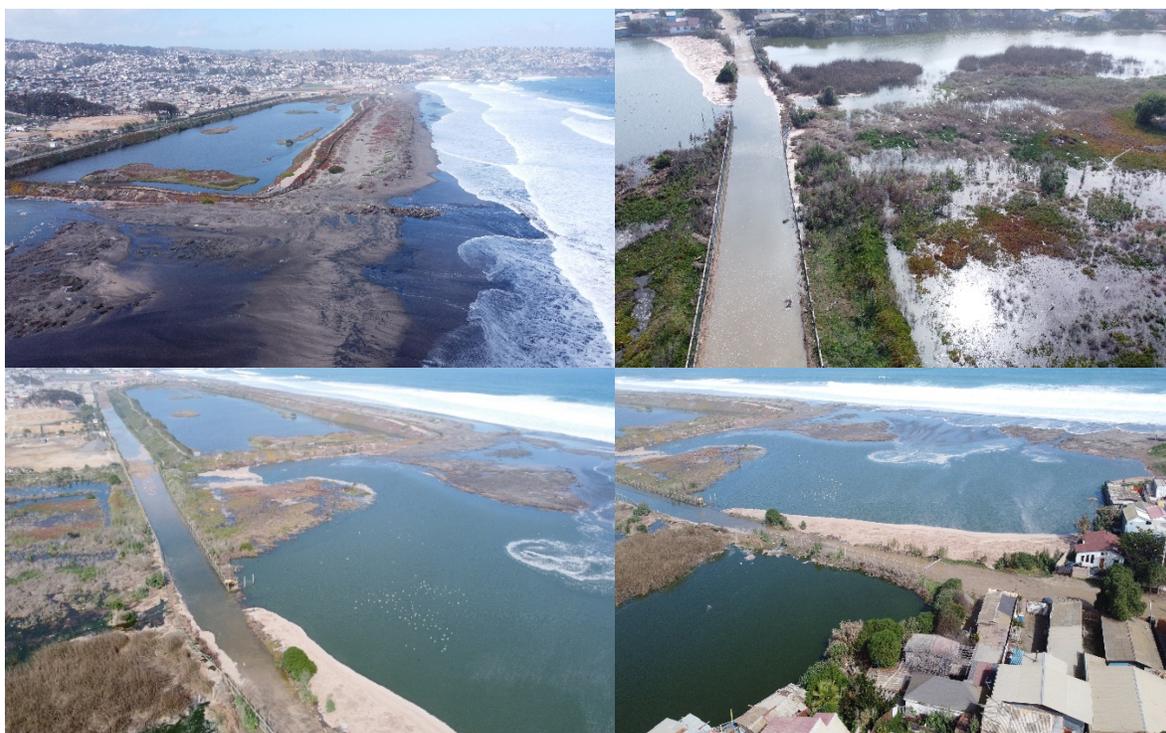
Fotografía 16: Rotura de la barra litoral que separa el estero Cartagena con el mar debido a las marejadas del 22 de agosto de 2021.

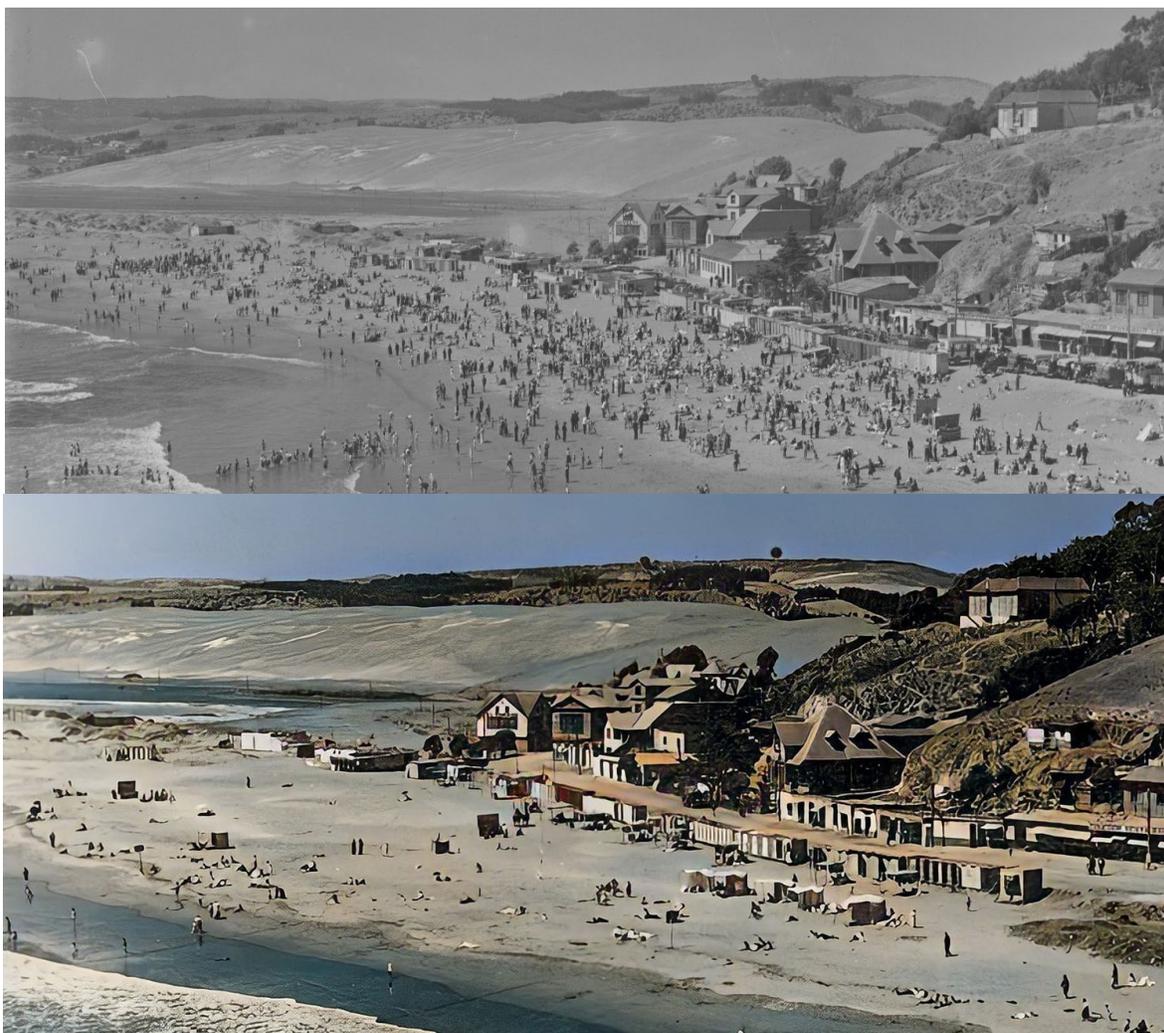
Fotografía 17: Playa Grande de Cartagena entre 1936 y 1952.

En la Fotografía 16, se aprecia como las marejadas del 22 de agosto lograron romper la barra litoral, posibilitando la salida superficial del agua dulce del Estero de Cartagena al mar. Este fenómeno además de permitir la purificación de las aguas (evitan la eutrofización), favorece la recarga sedimentaria de las playas. Cabe mencionar, que esta zona alberga la mayor cantidad de atractivos turísticos naturales y servicios ecosistémicos que posee la comuna de Cartagena, y desde sus orígenes constituye un área de inundación del estero de Cartagena; tal como se aprecia en la fotografía de la Playa Grande de Cartagena tomada por Enrique Mora Ferraz entre 1936-1952 (Fotografía 17).

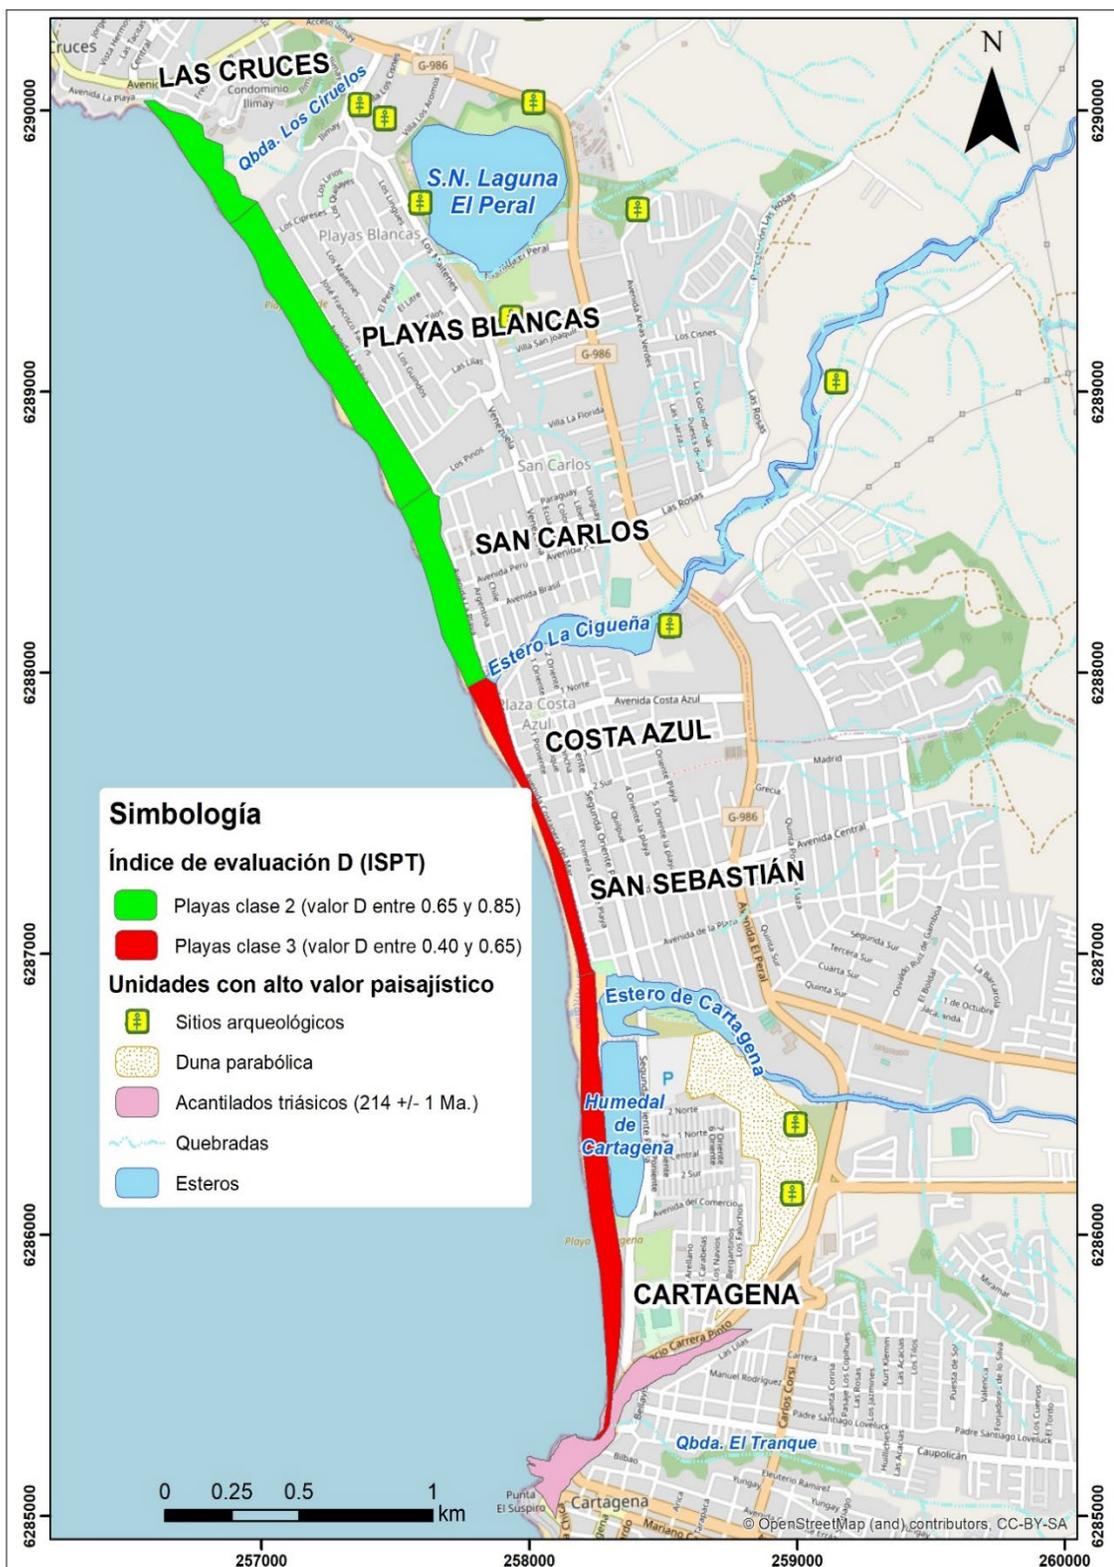
Figura 32: ISPT de los seis balnearios en estudio, escala 1:20.000.
