USO DE INTELIGENCIA ARTIFICIAL PARA LA DETECCIÓN AUTOMATIZADA DE FISURAS EN ESTRUCTURAS DE HORMIGÓN ARMADO

Actividad Integradora de Graduación presentada a la
Escuela de Construcción Civil de la Pontificia Universidad Católica de Chile
para optar al grado académico de Magíster en Construcción

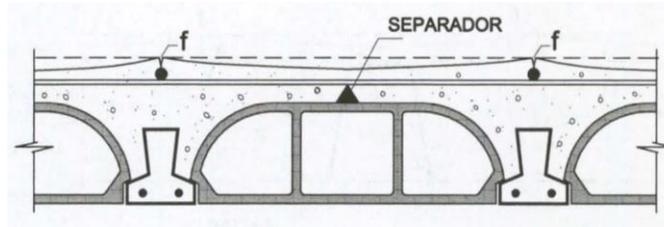
Figura 5-1 Asiento plástico de una losa. Asiento plástico en una losa, la cual sigue la ubicación de la armadura, producida en las tres primeras horas a partir del vaciado. Copyright 2005 Calavera Ruiz.

El hormigón tiene la tendencia de seguir consolidándose una vez colocado, vibrado y acabado; según Dakhill et al. 1975, cuando el asiento plástico se lo relaciona con la armadura de refuerzo, aumenta la probabilidad de fisuración, que puede aparecer en mayor grado según el tamaño de la barra y el bajo recubrimiento (citado en la ACI Committee 224 2007), en el caso que el asiento plástico este restringido, es cuando se produce la fisuración, ya que, la superficie libre empieza a sufrir un acortamiento vertical y las barras de acero proporcionan la restricción, esta fisuración puede seguir el patrón de posición de la armadura, (Calavera Ruiz, 2005).

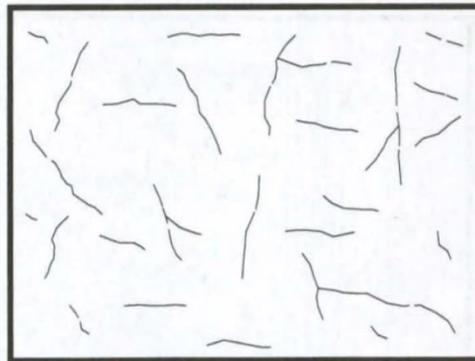
Figura 5-2 Fisuración de una losa por retracción plástica. Fisuras de escasa profundidad, aparición en las primeras 6 horas desde el vaciado, la dirección coincide con la cuantía de armadura, con la dirección del viento, etc., Copyright 2005 Calavera Ruiz.

Generalmente las fisuras son amplias y poco profundas, no tienen impacto estructural, excepto en el caso de que la armadura quede expuesta, es importante recalcar que el periodo crítico son las primeras 6 horas, (Calavera Ruiz, 2005). Las fisuras pueden tener una longitud de unos cuantos centímetros hasta varios metros, pueden estar separadas por milímetros y llegan a tener una separación de hasta tres metros; las mismas fisuras pueden

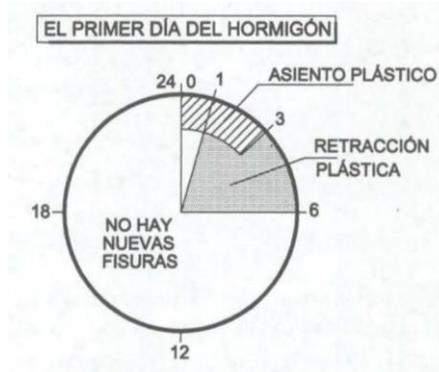
Figura 5-3 Posible ocurrencia de fisuras en el primer día del hormigón. Ocurrencia de fisuras durante el primer día del hormigón donde se tiene el asiento plástico en las 3 primeras horas y la retracción plástica desde la primera hasta la sexta hora. Copyright 2005 Calavera Ruiz.

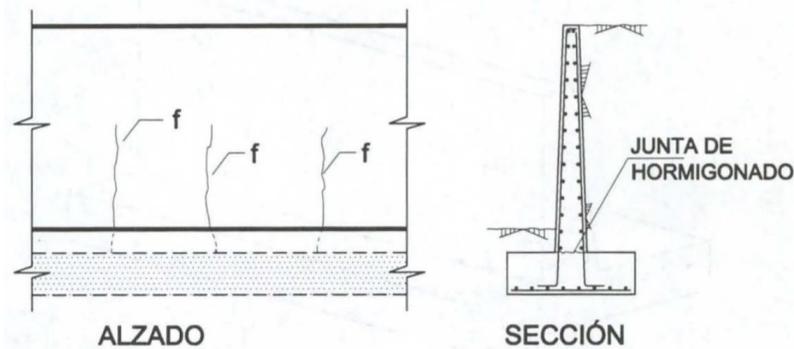
Figura 5-4 Fisuración de un muro por contracción térmica inicial. Son fisuras de un ancho apreciable, aparecen entre un día y una semana a partir del vertido del hormigón, son generalmente paralelas, y son de espesor considerable. Causado por un enfriamiento demasiado rápido, donde el acortamiento está restringido por la base previamente hormigonada o por un cemento inadecuado, o cuantías de acero insuficientes, Copyright 2005 Calavera Ruiz.

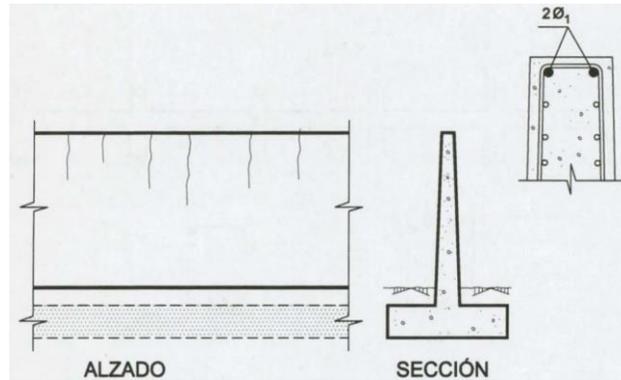
Figura 5-5 Retracción hidráulica en un muro de contención. Fisuración de ancho pequeño a medio, aparición después de semanas o meses de endurecimiento del hormigón, con una secuencia constante, Copyright 2005 Calavera Ruiz.

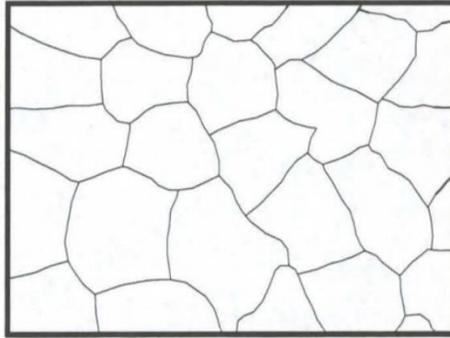
Figura 5-6 Fisura en mapa muros y losas. Fisuración de ancho pequeño a medio, con una distribución anárquica de escasa profundidad, Copyright 2005 Calavera Ruiz.

Es una fisuración que afecta superficialmente al elemento de hormigón, aparece entre 1 y 15 días desde el vaciado, la misma tiene poco impacto estructural. El origen de estas fisuras está dado por las tensiones superficiales por un alto contenido de humedad, en especial cuando el gradiente de humedad en sentido normal a la superficie es muy fuerte, se puede presentar en moldajes de poca permeabilidad y en superficies fratasadas acabadas con una bandeja vibrante, (Calavera Ruiz, 2005).

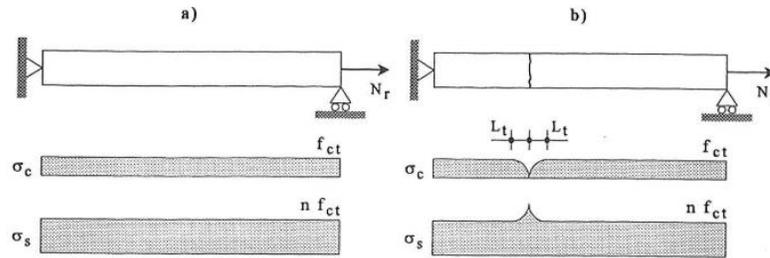
Figura 5-7 Tirante bajo fuerzas de tracción. En el inciso a) se observa el tirante sin fisura y el estado de esfuerzos del elemento, en el inciso b) se observa la primera fisura en donde el estado de esfuerzos cambia en la zona próxima a la fisura, Copyright 1996 Grupo Español del Hormigón.

Para ejemplificar lo anteriormente mencionado se observa en la Figura 5-7 lo siguiente:

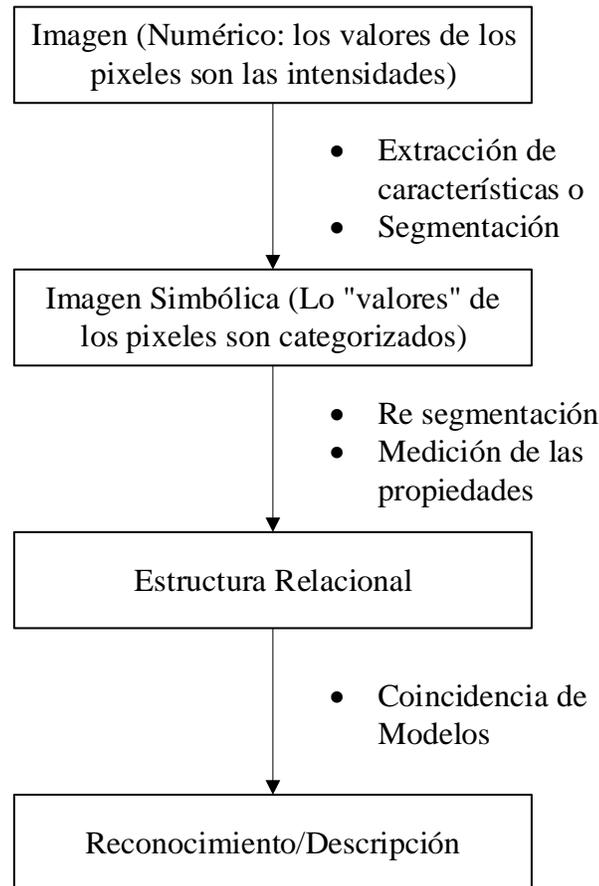
Figura 7-1 Paradigma de análisis de imágenes 2-D. Nos muestra el proceso básico para la clasificación de una imagen 2D (Copyright 1988 Rosenfeld)

La forma de operar utilizando Inteligencia Artificial es a partir del registro y reconocimiento de imágenes (fotogrametría), en la cual hay un proceso de segmentación, que es el que detecta ciertas partes de la imagen y este proceso realiza una asignación de etiquetas a los píxeles de la imagen, indicando clases especiales a las que pertenecen los píxeles, entregando una imagen simbólica; en el proceso de Re segmentación, se permite que los conjuntos de píxeles que tienen etiquetas dadas, puedan agruparse en nuevos conjuntos en función de varios criterios (estos criterios son los presentados por diferentes autores para detectar fisuras); al final de todo este proceso se obtiene un reconocimiento o descripción de la imagen como se observa en la Figura 7-1 (Rosenfeld, 1988).

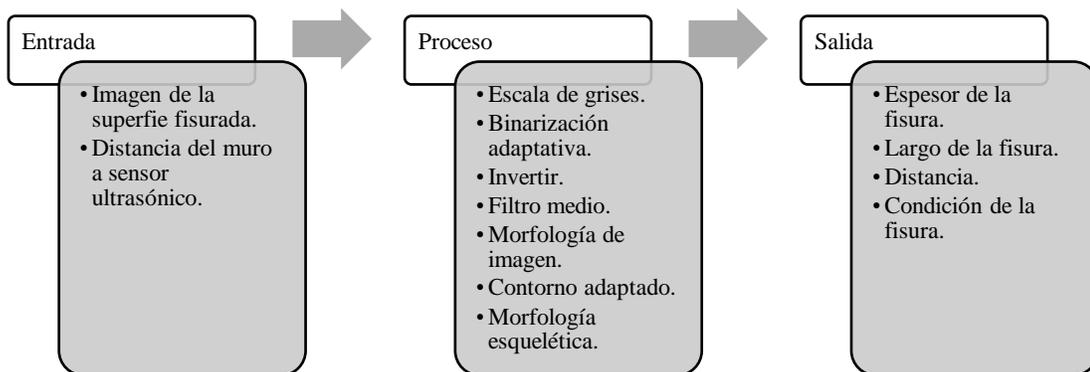
Figura 8-1 Esquema de trabajo para la detección de fisuras mediante el proceso de imágenes con un dron. la imagen muestra el esquema de trabajo para la obtención de las características de las fisuras Copyright 2019 Paglinawan et al.

La metodología propuesta por el autor consiste en el tratamiento de imágenes, pero como se mencionó anteriormente, no logra obtener los mejores resultados al momento de detectar con certeza la fisura, pero muestra un gran avance en el sentido de la implementación en la industria. La metodología del tratamiento de imagen se resume en la siguiente figura:

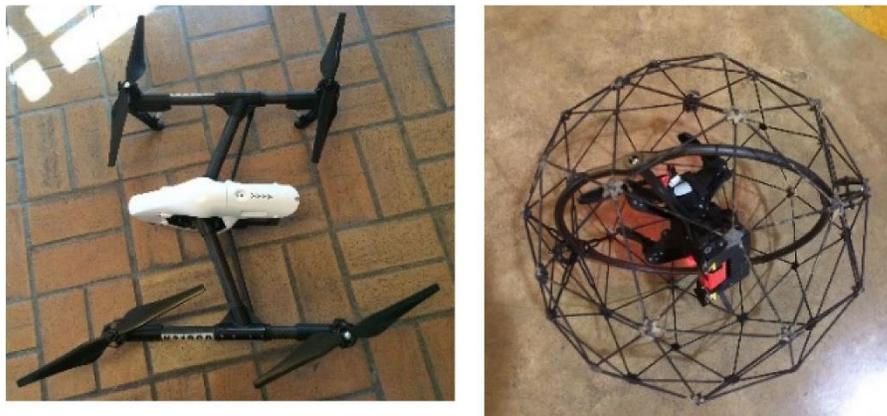
Figura 8-2 Ejemplo de drones aéreos. Drones con el equipamiento externo e interno Copyright 2020 Kas y Johnson.

El autor desarrolló un accesorio para adherir a cualquier dron, el cual se encarga de toda la actividad de detección de fisuras, algo que resulta muy conveniente en el caso que se disponga de diferentes drones.

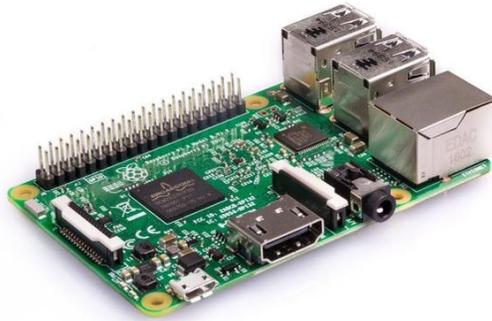
Figura 8-3 Imagen de un Raspberry Pi 3 Modelo B. Nos presenta la tarjeta utilizada por el autor para el procesamiento de imágenes Copyright 2020 Raspberry pi Foundation.

El Raspberry Pi 3 modelo B tiene las siguientes especificaciones: CPU 4 núcleos 1.2MHz Broadcom BCM2837 64bit, 1 GB de RAM, BCM43438 LAN inalámbrica y Bluetooth de baja energía (BLE) a bordo, 100 Base Ethernet, GPIO extendido de 40 pines, 4 puertos USB 2.0, salida estéreo de 4 polos y puerto de video compuesto, HDMI de tamaño completo, Puerto de cámara CSI para conectar una cámara Raspberry Pi, Puerto de pantalla DSI para conectar una pantalla táctil Raspberry Pi, Puerto Micro SD para cargar su sistema operativo y almacenar datos, fuente de alimentación micro USB conmutada actualizada hasta 2.5 (A) (Raspberry pi Foundation, 2020c).

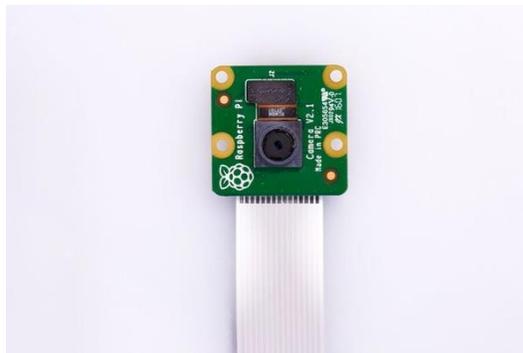
Figura 8-4 Imagen de una cámara modulo V2. Presenta la forma de la cámara encargada de la captura de imágenes en el accesorio Copyright 2017 Raspberry pi Foundation.

La cámara módulo V2 presenta las siguientes especificaciones: el módulo de cámara v2 tiene un sensor Sony IMX219 de 8 megapíxeles, se puede utilizar para tomar videos de alta definición así como fotografías, es compatible con los modos de video 1080p30, 720p60 y VGA90 (Raspberry pi Foundation, 2017)

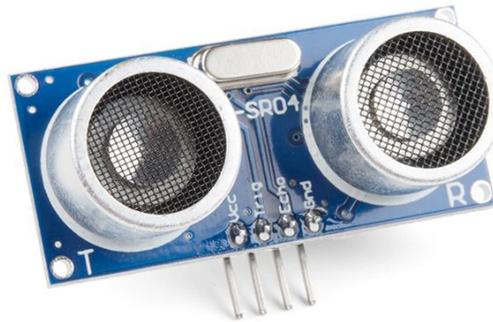
Figura 8-5 Imagen de un sensor ultrasónico de distancia HC-SR04. Nos presenta la forma de un sensor ultrasónico de distancia Copyright 2020 sparkfun.

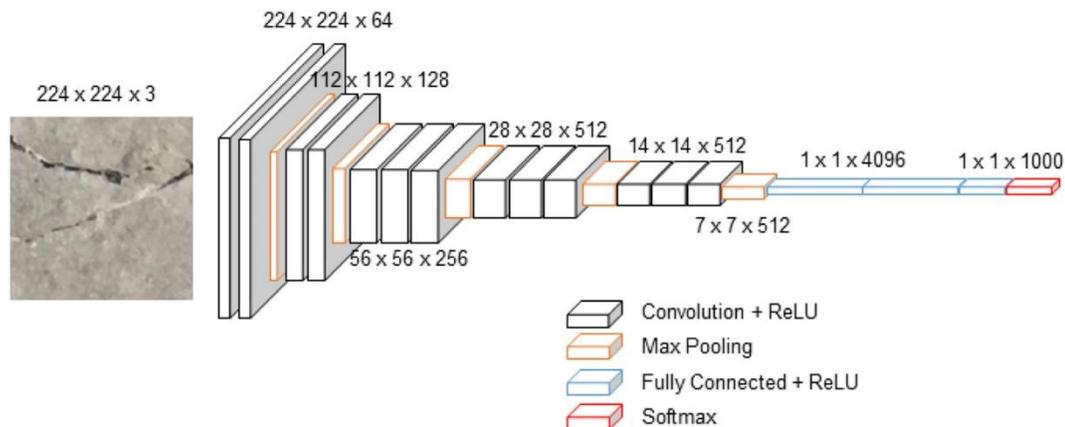
Figura 8-6 Arquitectura original de la red VGG16 para la clasificación de imágenes. Presenta la arquitectura original de la red neural convolucional VGG16, el cual es la base de la detección de fisuras y actúa como codificador del método Copyright 2019 Dung y Anh.

Dung y Anh (2019) presentan un codificador – decodificador FCN (red neural completamente convolucional), el cual fue entrenado de extremo a extremo para segmentar una imagen en pixeles que pertenezcan a una fisura y a una no fisura para su detección y evaluación; donde el primer paso fue evaluar la capacidad de diferentes redes neurales convolucionales (CNN) para la tarea de clasificación de imágenes de hormigón, la misma que fue pre entrenada; el autor presenta tres distintas redes neurales convolucionales, VGG16 (Figura 8-6), ResNet y Inception V3, además indica que muchas investigaciones entrenan a las CNN desde cero, pero la transferencia de aprendizaje mejora la eficiencia del entrenamiento y precisión al momento de clasificar las fisuras (Dung & Anh, 2019). Lo que nos lleva a entender que la red neural convolucional trabaja bajo un aprendizaje supervisado, donde el autor le entrega las imágenes ya clasificadas para validar el proceso de entrenamiento.

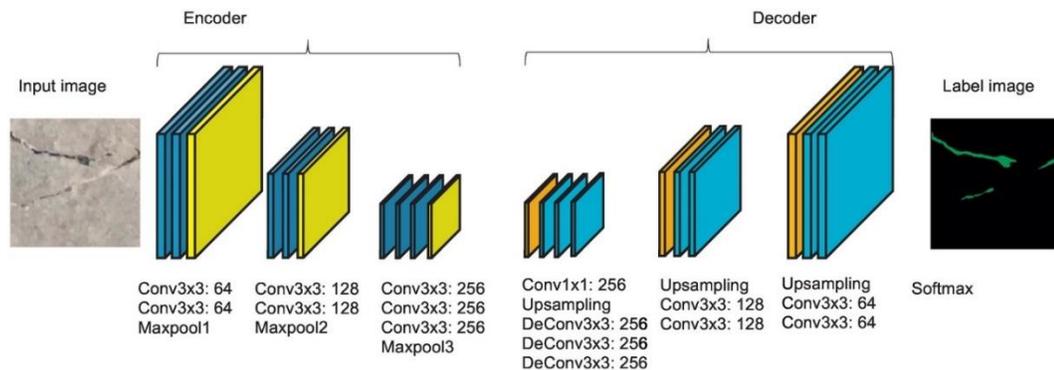
Figura 8-7 Arquitectura de la red para la segmentación semántica. Nos presenta la arquitectura del codificador y decodificador propuesta por el autor para la detección de fisuras en imágenes Copyright 2019 Dung y Anh.

el índice de agrupación máxima de su capa correspondiente en el codificador para construir el mapa de características expandido. Este proceso crea un mapa de características más grande a partir de la salida de la capa anterior. La última capa es una capa softmax utilizada para clasificar cada píxel en clases fisura o no fisura (Dung & Anh, 2019).

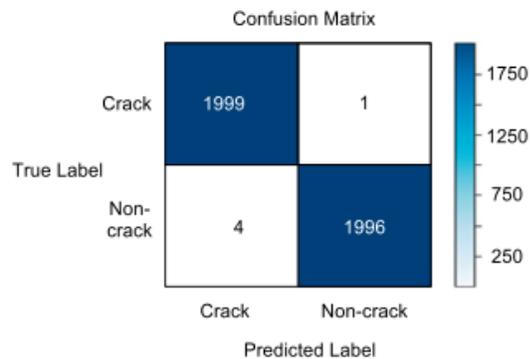
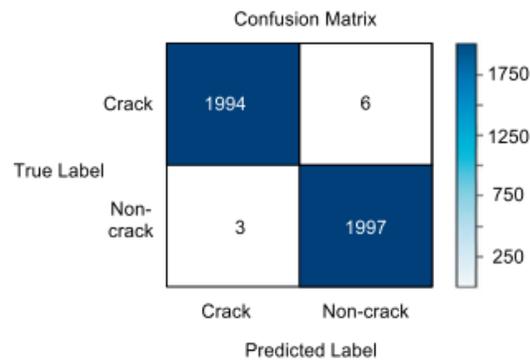
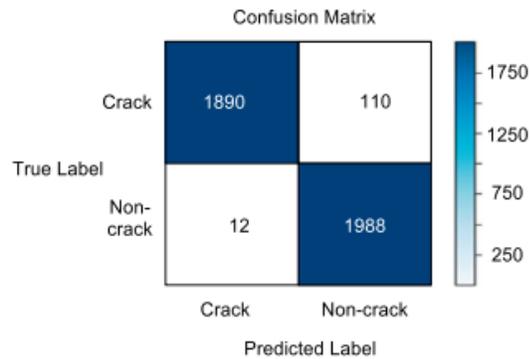
Durante la etapa de testeo, los clasificadores VGG16 e Inception V3 alcanzan valores casi perfectos de clasificación, de 4000 imágenes, VGG16 presentó 1 falso positivo y 4 falsos negativos, Inception V3 presentó 6 falsos positivos y 3 falsos negativos; pero ResNet alcanza a tener 110 falsos positivos y 12 falsos negativos; en el proceso de segmentación el algoritmo presenta un promedio de 90% de precisión media; y en el entrenamiento, validación y testeo, obtiene información de la dirección y densidad de la fisura de manera correcta (Dung & Anh, 2019). De la misma manera se puede observar en la Figura 8-8 las matrices de confusión de cada red neural, resaltando de las mismas que

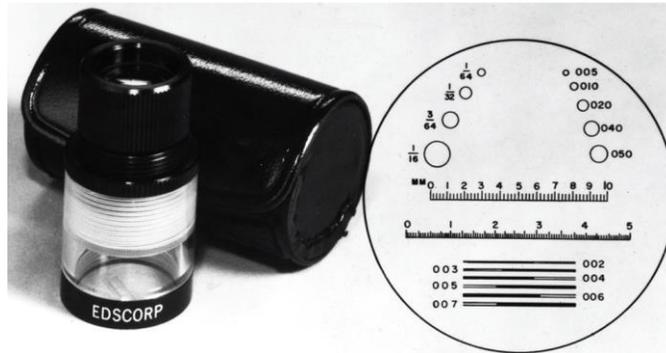
Figura 9-1 Comparador de fisuras. Comparador de fisuras para medir anchos de fisura en sitio Copyright 2007 ACI Committee 224.

Las fisuras deben ser demarcadas en un dibujo del elemento de hormigón (o fotografías del mismo), y la delimitación de las fisuras se debe realizar con líneas en la estructura, lo que es de gran ayuda para identificar su correcta posición; para la medición se puede utilizar un comparador de fisuras, Figura 9-1, el cual es un lente que tiene una precisión aproximada de 0.025 mm; pero para el uso en campo en general es mucho más conveniente usar una plantilla transparente con espesores delimitados, Figura 9-2; se debe indicar todo tipo de cambio en la superficie del elemento, de igual manera observaciones como descascarado, armadura expuesta, deterioración de la superficie, etc., deben ser registradas (ACI Committee 224, 2007).

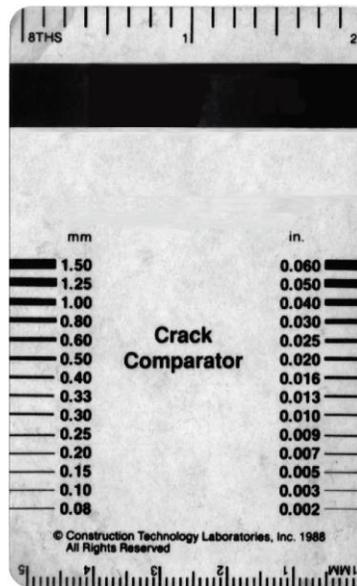
Figura 9-2 Tarjeta para la medición de ancho de fisuras. Tarjeta transparente utilizada para determinar el ancho de fisuras en campo Copyright 2007 ACI Committee 224.

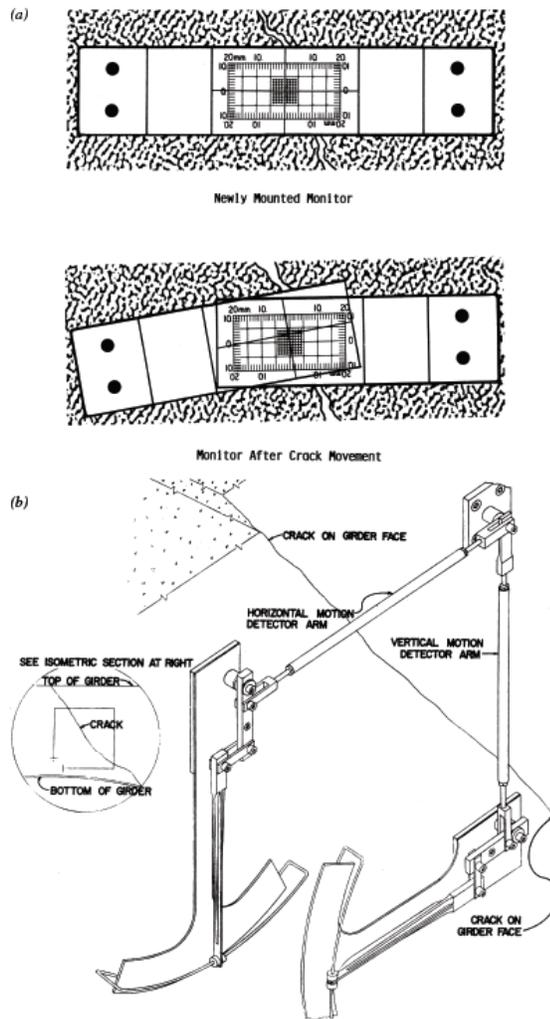
Figura 9-3 Medidores de movimiento mecánico de fisuras. (a) presenta un monitor de fisura y (b) un indicador de movimiento de fisuras Copyright 2007 ACI Committee 224.

Para la medición del movimiento de la fisura, la ACI 224.1R-07 nos presenta los medidores mecánicos de movimiento, un primero que nos da la medición directa de la rotación y movimiento de la fisura, Figura 9-3(a), y un segundo medidor que amplifica el movimiento de la fisura e indica el máximo rango de movimiento durante el periodo de medición, Figura 9-3(b), éstos métodos de medición presentan una ventaja ya que no requieren protección contra la humedad (ACI Committee 224, 2007).

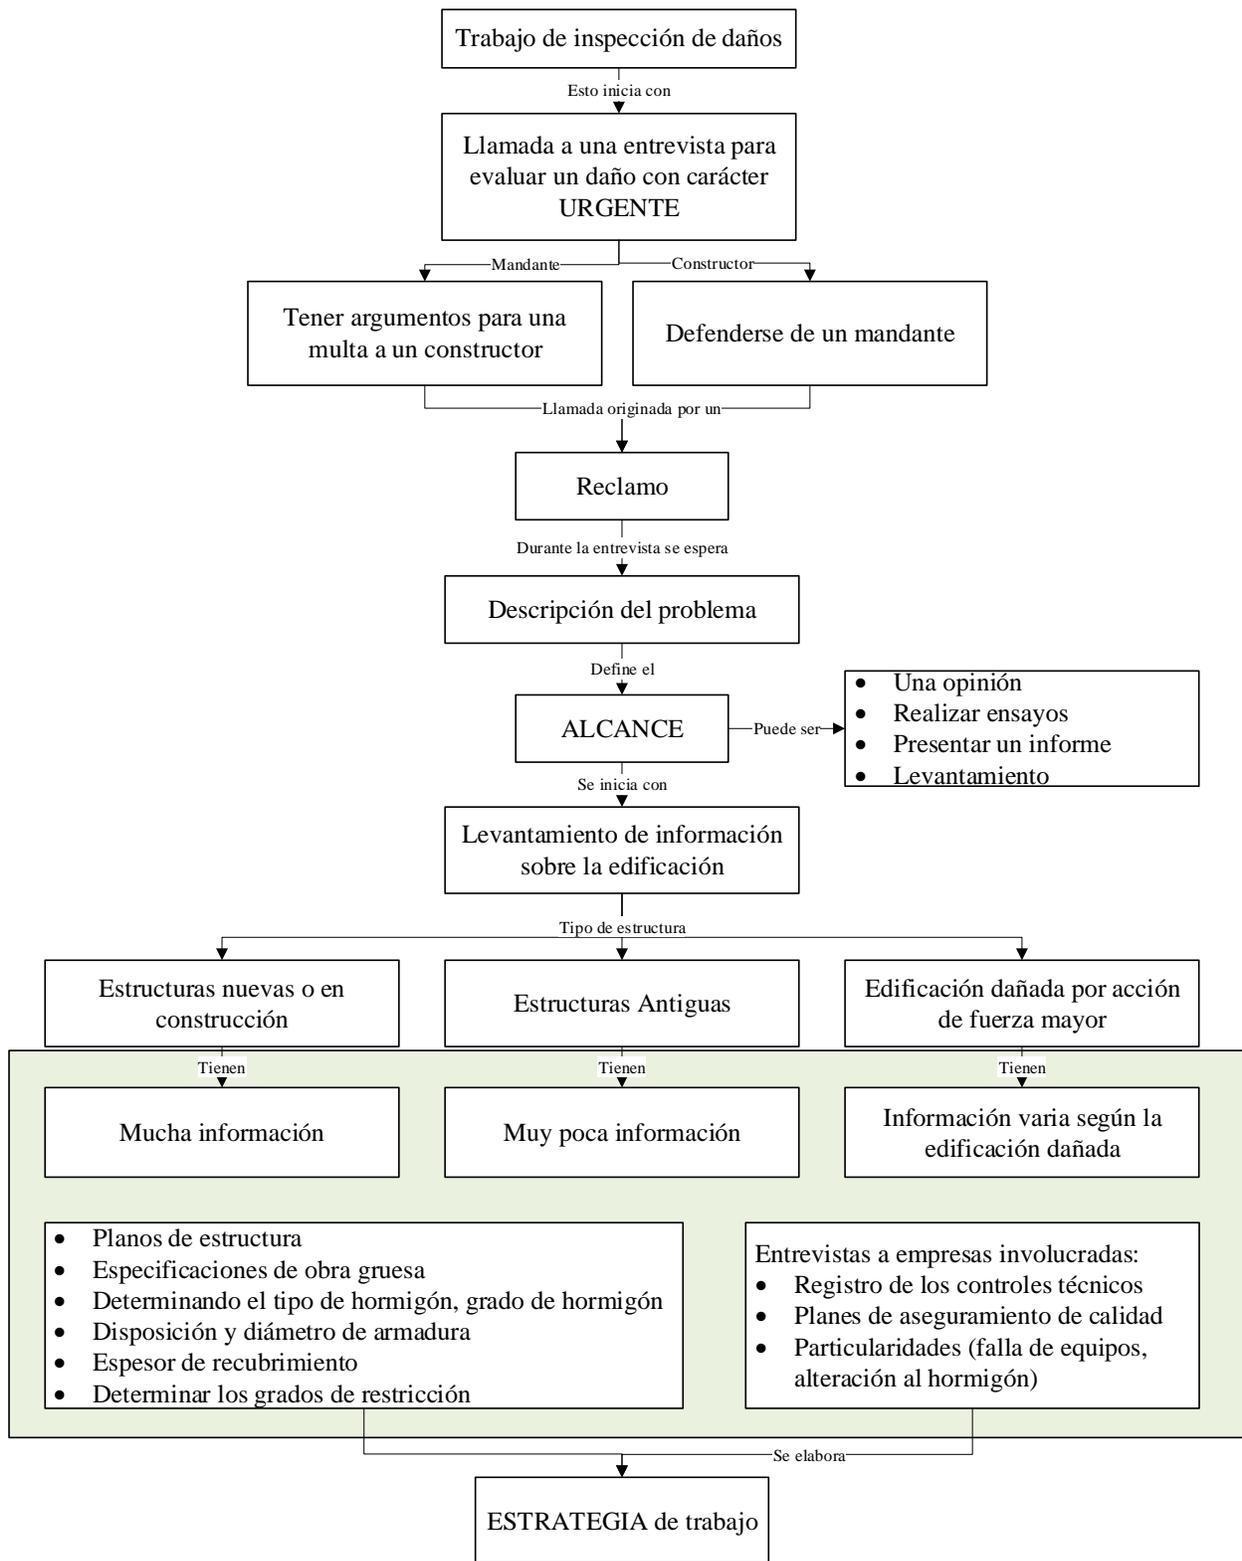
Figura 9-4 Mapa de flujo del trabajo de inspección etapa de levantamiento de información. Presenta al flujo de un trabajo de inspección, en donde la zona verde indica la información a levantar.

El mapa se encuentra dividido en dos figuras, la Figura 9-4 que nos muestra el proceso de recopilación de información, la misma que puede ser acompañada con la visita en campo del proyecto a ser analizado, y la Figura 9-5 que nos muestra el trabajo en campo que se debe realizar una vez que el especialista es llamado para evaluar el daño, que tiene como principal sintomatología la fisuración de sus elementos.

Se puede decir que el proceso está compuesto por dos etapas, una primera en la que se inicia el trabajo, finalizando con la elaboración de la estrategia de inspección, donde lo más importante es obtener antecedentes del proyecto en general, mediante la recopilación de información de diferentes fuentes como son los planos estructurales; en los casos que las edificaciones sean muy antiguas se debe buscar información en las municipalidades, si se tiene acceso a los empleados, se realizan entrevistas para la búsqueda de particularidades al momento de la ejecución del proyecto, en especial las condiciones que afectaron al elemento en cuestión. Y una segunda etapa que consiste en el trabajo en campo, específicamente nos enfocamos en la fisuración como sintomatología ya que ese es el alcance de la presente AIG, cabe mencionar que en estas inspecciones se observa cualquier otra sintomatología que afecta al elemento dañado (corrosión, eflorescencias, etc.), para lo cual se muestra que lo más importante consiste en realizar una correcta identificación de las fisuras, determinando sus características principales para luego evaluar la integridad del elemento y cómo las fisuras pueden afectar el comportamiento estructural funcional o de durabilidad.

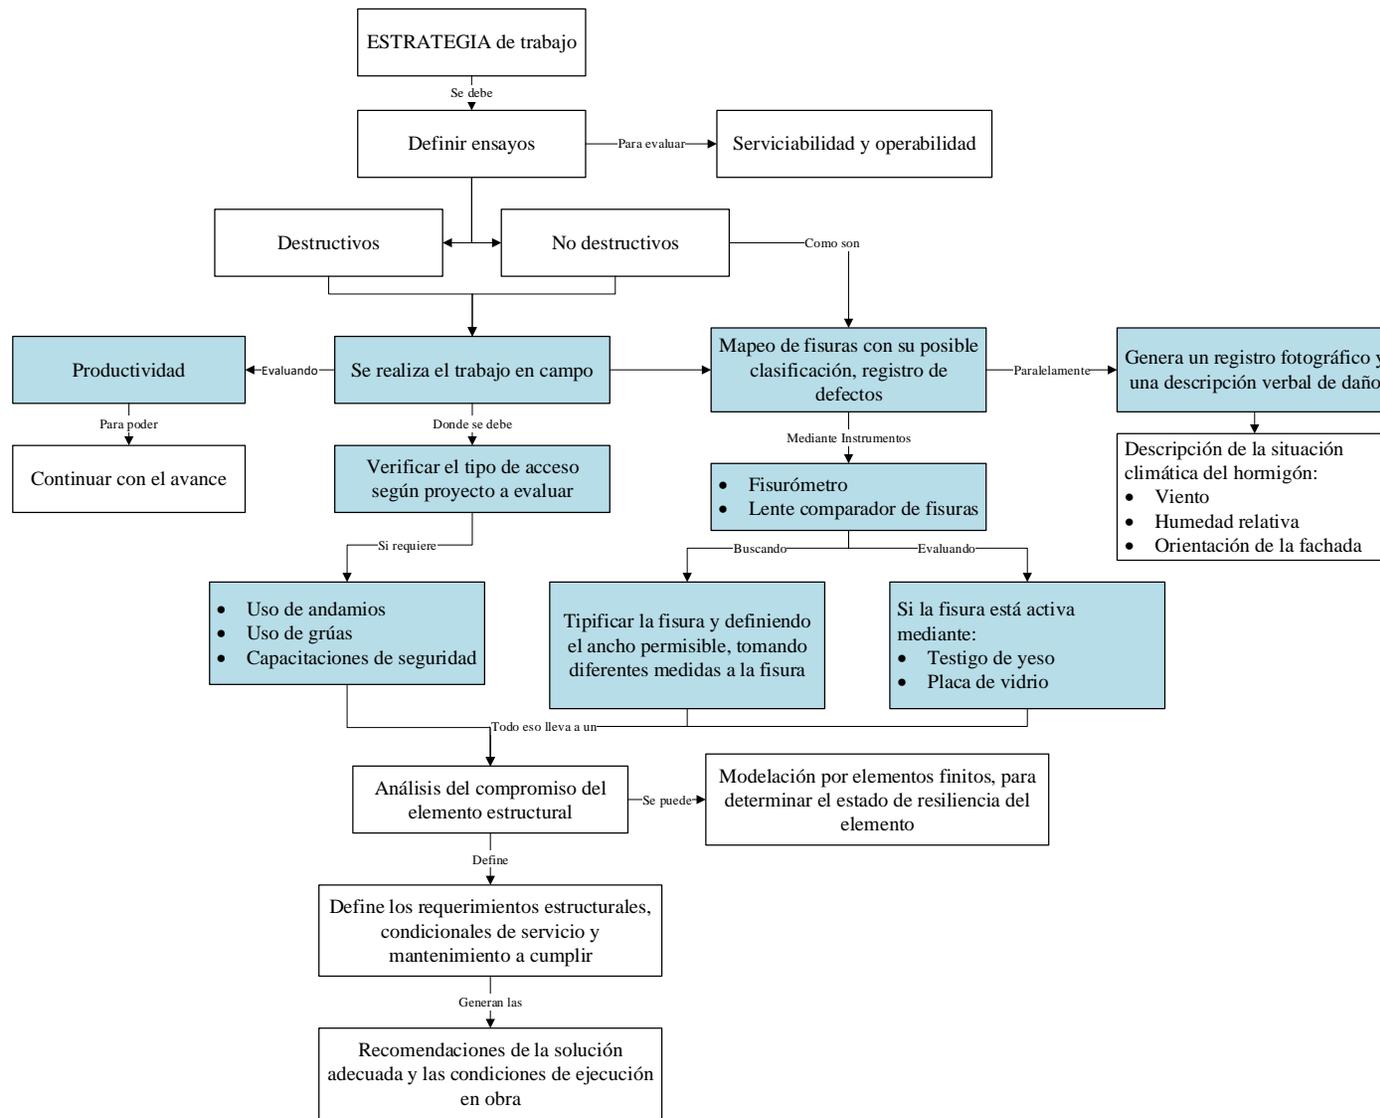
Figura 9-5 Mapa de flujo del trabajo en campo para la sintomatología de fisuración. Nos muestra el trabajo en campo que se realiza una vez que se tiene la estrategia a seguir, los cuadros azules nos muestran los procesos afectados por la nueva metodología

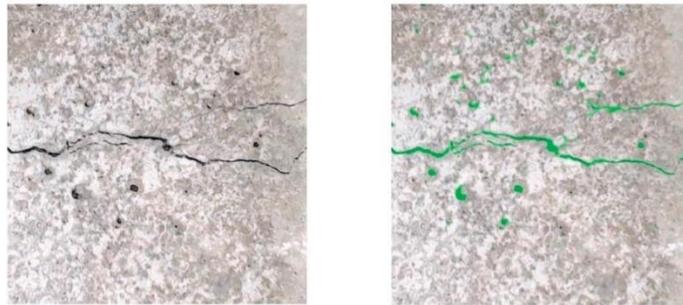
Figura 9-6 Segmentación de una fisura. Muestra en la primera figura la fotografía de la fisura original y la segunda muestra el proceso de segmentación de la fisura Copyright 2019 Dung y Anh.

El nuevo método permitiría realizar un mapeo automático de las fisuras en un elemento dado gracias a (Dung & Anh, 2019), quienes proponen una segmentación como se muestra en la siguiente figura:

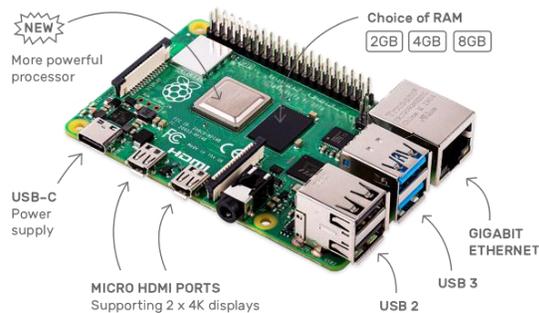
Figura 11-1 Imagen de Raspberry Pi 4 modelo B. Nos presenta la última tarjeta Raspberry Pi en el mercado Copyright 2020a Raspberry pi Foundation.

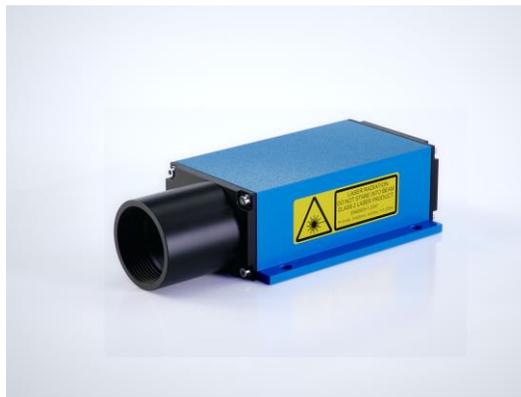
Figura 11-3 Sensor de distancia laser LDM4x. Muestra un sensor laser LDM4x comercial para su venta en el mercado Copyright 2019 Jenoptik.

Una recomendación posible es evaluar la incorporación de medición de un sensor laser Figura 11-3, ya que los mismos alcanzan mayores distancias y poseen la virtud de que la medición es ubicada por una luz, obteniendo así certeza del punto de evaluación.
