PONTIFICIA UNIVERSIDAD CATÓLICA DE CHILE
ESCUELA DE INGENIERIA

EVALUACIÓN DE LA EFECTIVIDAD DEL SILICATO DE ETILO COMO CONSOLIDANTE PARA REHABILITAR ALBAÑILERÍA EN EDIFICIOS PATRIMONIALES

Tesis para optar al grado de
Magíster en Ciencias de la Ingeniería

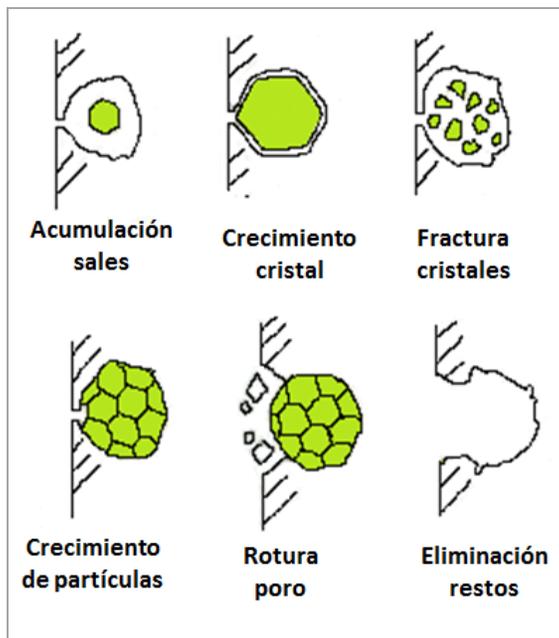
De los deterioros mencionados anteriormente, la cristalización de sales es uno de los agentes de daño más poderosos en materiales con elevada permeabilidad como el ladrillo (Figura 1-1), especialmente si es acompañado por el congelamiento del agua dentro de los poros y el ataque por sulfato (Benavente et al, 2004). Asimismo, la hidratación de sales también es un serio problema de deterioro. Existen sales como el sulfato sódico que pueden cristalizar hasta con diez moléculas de agua por cada molécula de sal ($\text{Na}_2\text{SO}_4 \cdot 10\text{H}_2\text{O}$) lo que produce un aumento de volumen de aproximadamente 315% con respecto a la sal anhidra y generan ruptura del material (Grossi y Esbert, 1994; Scherer, 2004; Illescas, 2012).

Figura 1-1. Daño por cristalización de sales

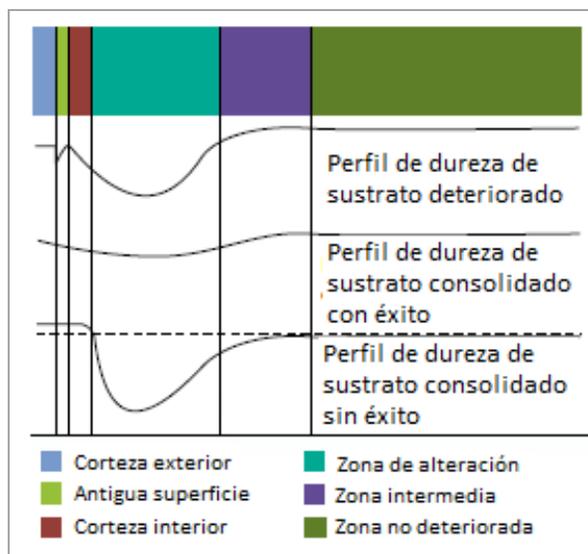
Es importante señalar que los materiales constituyentes de la edificación expuestos a la atmósfera suelen presentar una superficie alterada más porosa que las partes internas. Así que se debe cuidar de no producir fuertes discontinuidades en las propiedades de los materiales tratados con respecto al sustrato no alterado y lograr una transición gradual entre ambas zonas (ver Figura 1-2). Por esto, es que algunos investigadores consideran a la consolidación uno de los tratamientos de conservación más riesgosos debido a su irreversibilidad independiente del producto utilizado y la probabilidad de causar efectos no deseados, como es la pérdida de la superficie que se debe conservar (De Clercq et al, 2007; Ferreira y Delgado, 2008; Maravelaki-Kalaitzaki, et al 2008; Matziaris et al, 2011; Tulliani et al, 2011).

Figura 1-2. Perfil de dureza de un sustrato alterado, consolidado con y sin éxito
 Fuente: Wacker Chemie

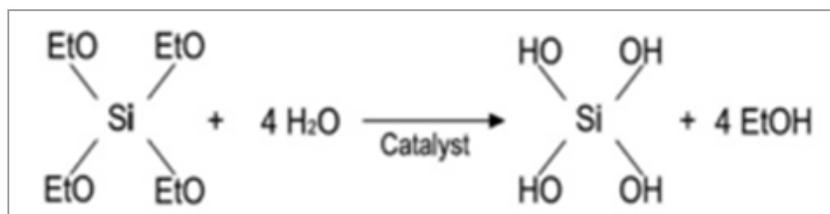
En la hidrólisis, la unión entre el silicio y el grupo que es susceptible al agua $-(OC_2H_5)_4$, se rompe. Este es remplazado por grupos hidroxilos $-(OH)$ desprendiendo alcohol y formando los silanos. Esto se observa en la Figura 1-3.

Figura 1-3. Hidrólisis del silicato de etilo en presencia de agua (Sandrolini et al, 2012)

La hidrólisis está fuertemente influenciada por la humedad relativa del ambiente. Bajo condiciones de alta humedad relativa la hidrólisis es rápida y completa, pero la polimerización es escasa debido a la presencia de grupos Si-O-H residuales; esto ocasiona que el producto se fracture.

Por otro lado, bajo condiciones de humedades relativas bajas, la hidrólisis es lenta. Sin embargo, no quedan grupos Si-OH residuales, por lo que se logra una buena polimerización y resulta en un producto final sin fracturas y con aspecto vidrioso (Sandrolini et al, 2012). Sin embargo, se genera alta evaporación del monómero reduciendo la cantidad final de polímero que precipita en el sustrato.

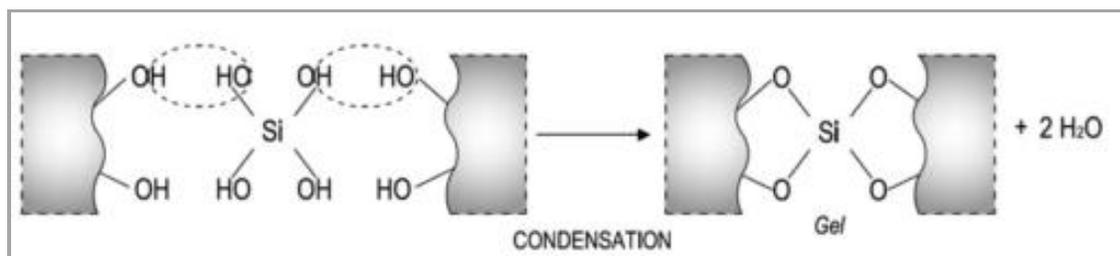
La naturaleza y concentración del catalizador condiciona la velocidad de hidrólisis y por lo tanto la eficacia del tratamiento. En general la hidrólisis es relativamente lenta, por lo que el efecto consolidante tarda unas semanas. Esto es una ventaja ya que pueden eliminarse fácilmente los residuos superficiales antes de que se produzca la precipitación del Si(OH)_4 . En la condensación, el grupo hidroxilo de los silanos formados reacciona con grupos -OH del sustrato generando la pérdida de moléculas de agua. Posteriormente, en la gelación se produce la unión química entre los átomos de silicio del consolidante y los átomos de oxígeno del sustrato mediante enlaces electrostáticos lo que hace que se deposite SiO_2 amorfo en el material (Sandrolini et al, 2012). Esto se aprecia en la Figura 1-4.

Figura 1-4. Condensación y gelación de los silanos (Sandrolini et al, 2012)

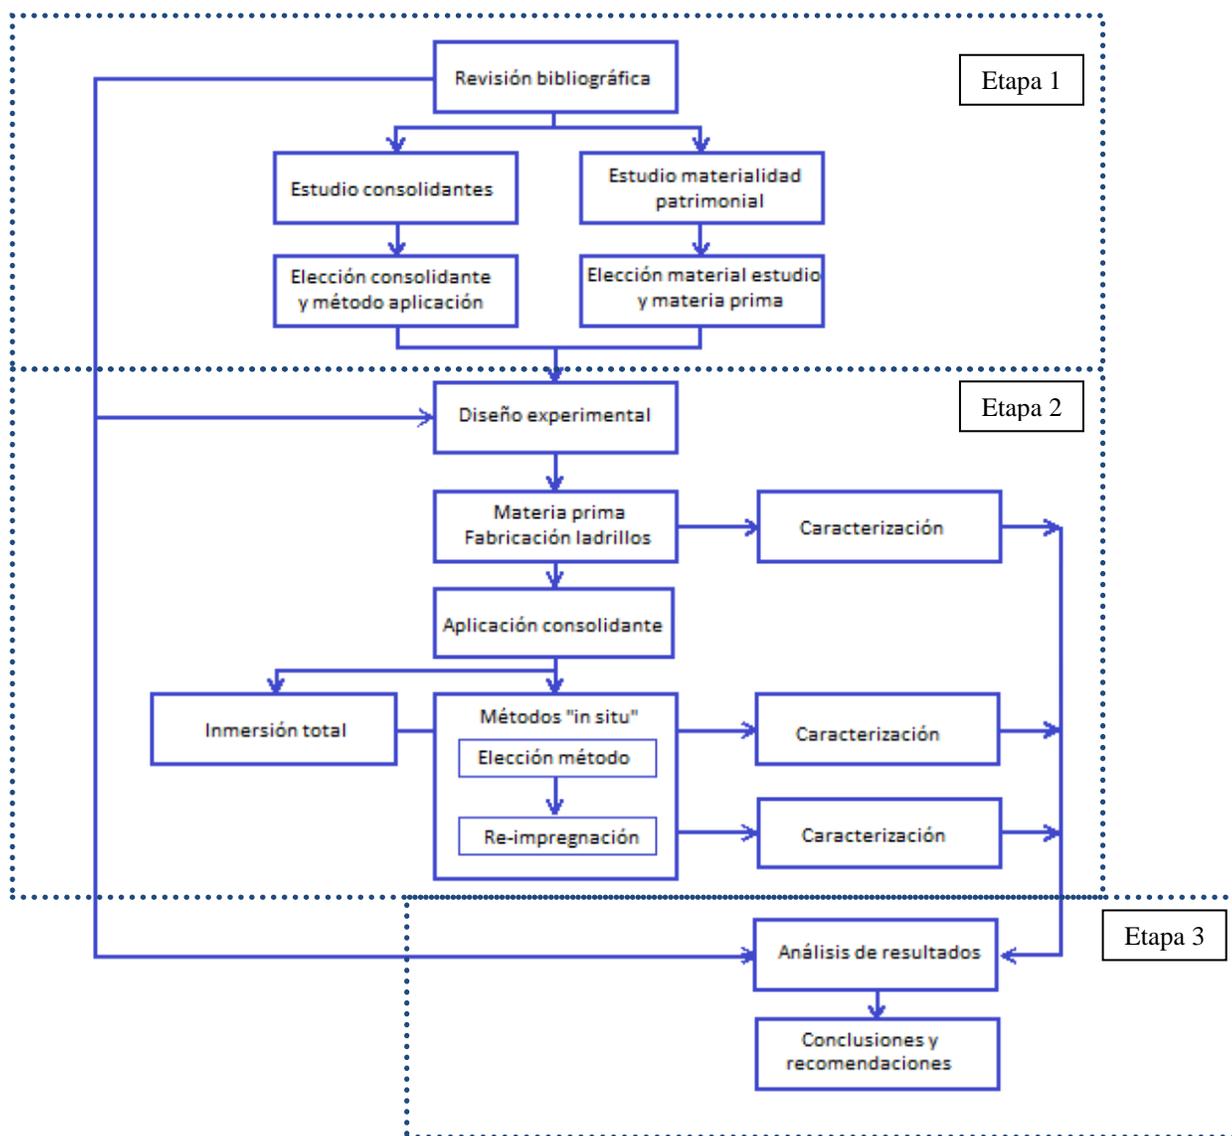
2. Diseño experimental: En el diseño experimental se definieron las siguientes variables dependientes de estudio: permeabilidad (porosidad abierta, interconexión, distribución y tamaño de poro), resistencia mecánica (dureza superficial, resistencia a compresión y flexión) y color. Las variables independientes fueron: el consolidante a utilizar, el tipo de espécimen fabricado y el método de aplicación del consolidante (laboratorio o “in situ”). Para la fabricación de los especímenes se utilizaron 3 niveles de temperatura de calcinación y 3 contenidos de caolín en la mezcla de arcilla. Asimismo, se realizaron 12 especímenes de cada mezcla estudiada (3 repeticiones por variable dependiente de estudio). Se utilizó condiciones controladas de temperatura y humedad relativa en el laboratorio para ubicar a los ladrillos calcinados. Finalmente, para evaluar la efectividad del consolidante, se relacionó la dosis aplicada en función de las variables dependientes pre y post consolidación.

Figura 2-2. Diagrama de flujo del trabajo realizado

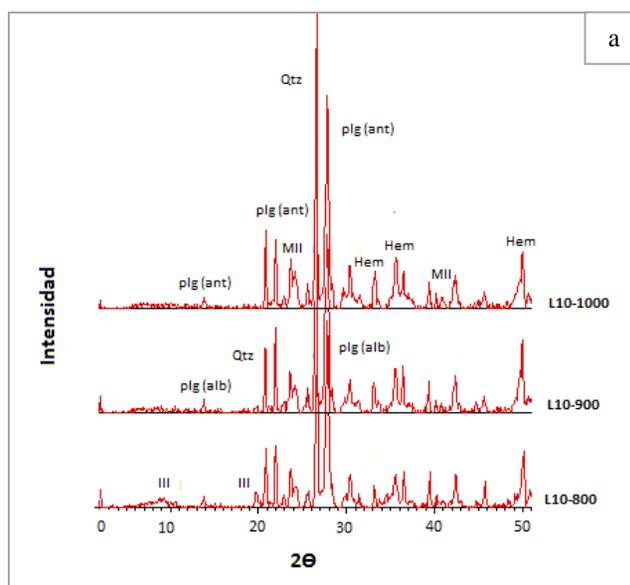
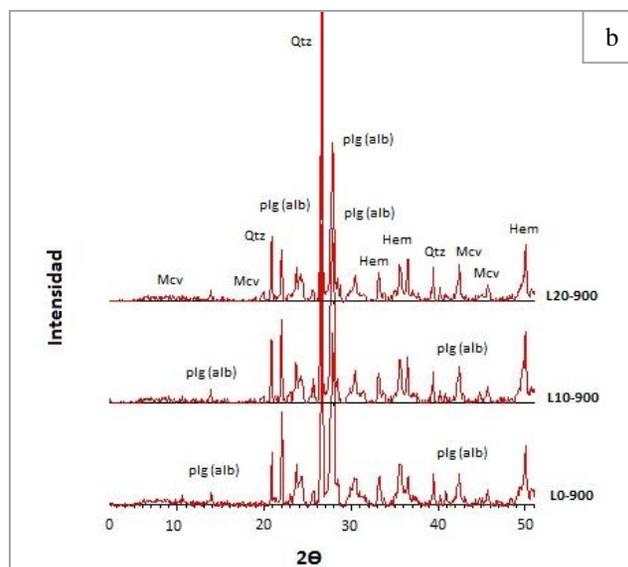
temperatura (L10-800<L10-900<L10-1000). Asimismo, L10-1000 presenta minerales neo-formados (formados a partir de la descomposición de minerales de arcilla bajo altas temperaturas de calcinación) como mullita ($2\text{SiO}_2\text{Al}_6\text{O}_{13}$). La aparición de mullita confirma la vitrificación y las plagioclasas anortitas, corroboran el alto grado de fundición y recristalización del calcio, que no se encuentra en los demás especímenes. En L0-900 y L10-900 no se detectó filosilicatos ni minerales neo-formados. Se presume que la temperatura de calcinación no fue suficiente para la destrucción de los filosilicatos o que los minerales neo-formados no lograron un porcentaje significativo en la matriz (>5%) para ser detectados por XRD.

Figura 3-1. Difractogramas de los especímenes fabricados según a) temperatura de calcinación y b) contenido de caolín

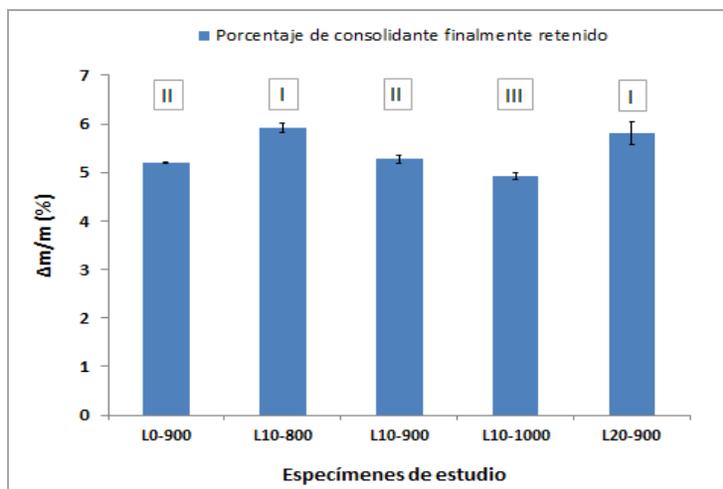
La retención del consolidante no fue idéntica para los diferentes especímenes, a pesar de haber sumergido a todos por 1 hora en el consolidante. En general, la retención promedio del consolidante en los especímenes fue de un 37%, porcentaje levemente superior al entregado por el fabricante en la ficha técnica del consolidante (30%). Asimismo, la Figura 3-2, muestra que las dosis de consolidante finalmente retenidas variaron según la microestructura de los especímenes.

Figura 3-2. Porcentajes de consolidante finalmente retenido para los especímenes. Cada barra representa el promedio de tres especímenes y la desviación estándar.

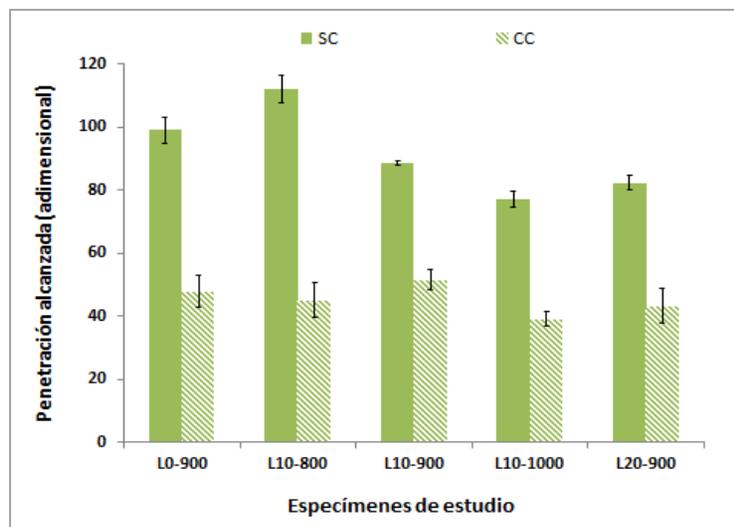
Los resultados de dureza superficial se presentan en la Figura 3-3. Los especímenes L10-800 y L0-900 lograron las mayores disminuciones en la profundidad de penetración (aumento en la dureza superficial): 59.6 y 51.5%, respectivamente. Se observó que los especímenes consolidados se aproximaron a un mismo límite de dureza entre 40 a 50 unidades de penetración.

Figura 3-3. Penetración superficial alcanzada por la bola de acero (6mm) para los especímenes antes y después de la consolidación. Cada barra representa el promedio de tres especímenes y la desviación estándar.

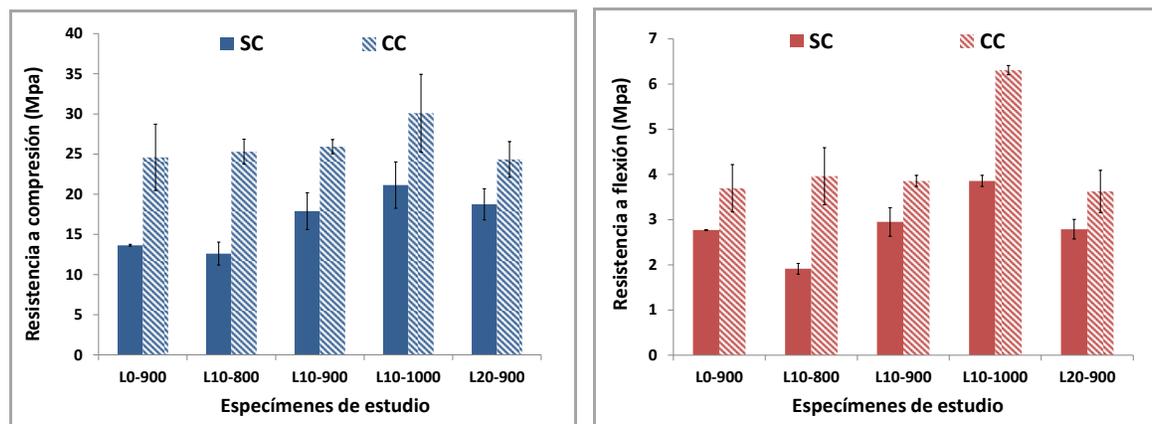
Los resultados de resistencia a compresión y flexión, se muestran en Figura 3-4. Se detectó que previo a la consolidación, la resistencia a compresión (R_c) y flexión (R_f) se incrementó con el aumento en la temperatura de calcinación y el contenido de caolín.

Figura 3-4. Aumento de resistencia a compresión y flexión para los especímenes antes y después de la consolidación. Cada barra representa el promedio de tres especímenes y la desviación estándar

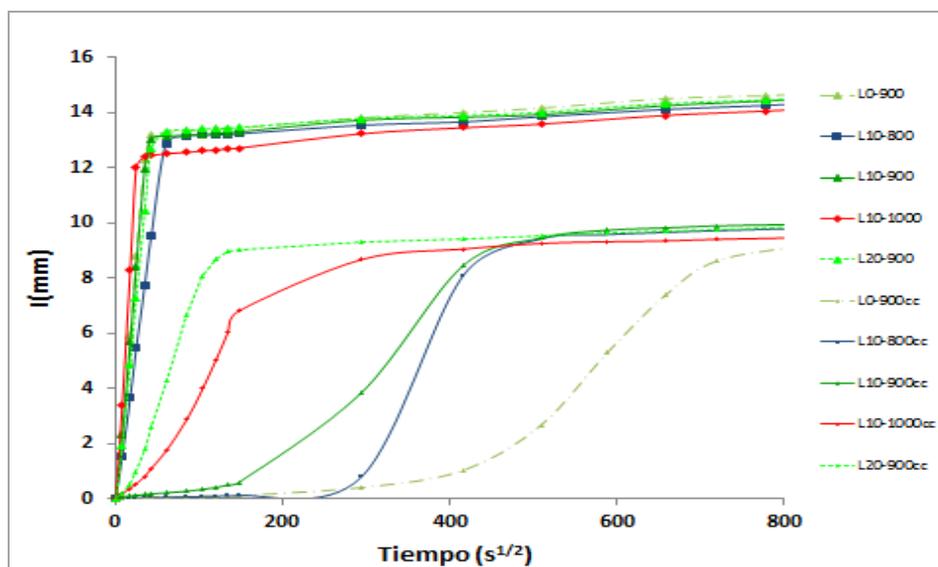
Del análisis de coeficiente de absorción capilar (C_c), se observó una disminución significativa en la absorción capilar y la tasa de absorción capilar después de la consolidación (Figura 3-5). En particular, los especímenes L20-900 y L10-1000, iniciaron el ascenso de forma rápida. Esto indica que son los especímenes que poseen el mayor tamaño de poro. Los demás especímenes iniciaron el ascenso con el aumento en el tiempo de contacto con el agua. Posterior al ascenso, las curvas se estabilizaron de la siguiente forma: L20-900 y L10-1000 (1 día), L10-800 y L10-900 (3 días) y L0-900 (8 días). Los resultados, revelaron una disminución en la porosidad por parte del consolidante hacia un “techo” para todos especímenes. Sin embargo, en cuanto a la interconectividad de los poros, los especímenes L20-900 y L10-1000, no presentaron cambios significativos con respecto a los especímenes sin consolidar.

Figura 3-5. Coeficiente y tasa de absorción capilar para los especímenes antes y después de la consolidación

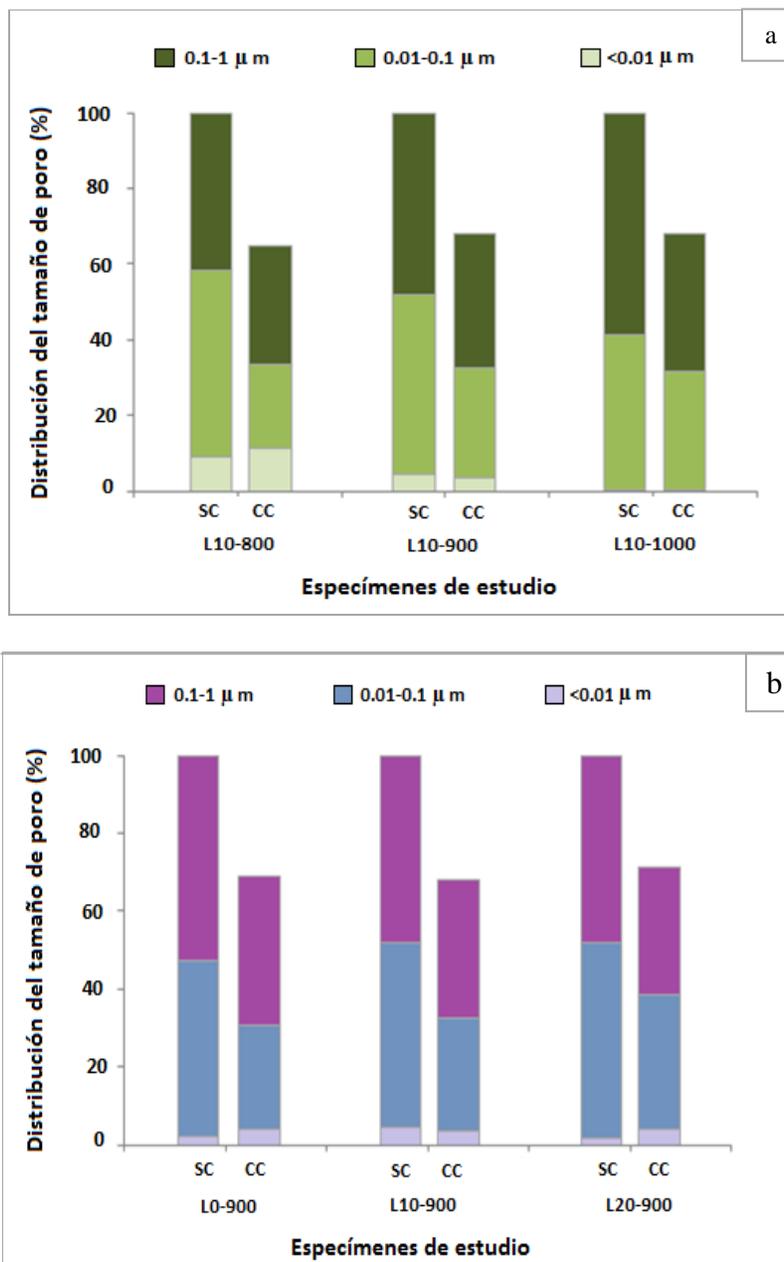
En cuanto a la distribución del tamaño de poros, la Figura 3-6 presenta los resultados obtenidos del ensayo de desorción. Antes de la consolidación, los especímenes con menor tamaño de poro fueron L10-800 y con mayor tamaño de poro L10-1000.

Figura 3-6. Distribución del tamaño de poros de los especímenes antes y después de la consolidación según a) temperatura de calcinación y b) contenido de caolín

Los resultados muestran una disminución mínima de 8% en el rango de poros ubicados entre 0.1 a 1 μm , siendo la mayor para el espécimen L10-1000 (23%). Asimismo, se presentó una disminución mínima de 10% en el rango de poros ubicados entre 0.01 a 0.1 μm , siendo la mayor para el espécimen L10-800 (28%). Para todos los especímenes excepto para L10-1000 se produjo un aumento en los poros de gel ($<0.01 \mu\text{m}$) posterior a la consolidación. Esto puede explicarse por un aumento en la micro-porosidad remanente de los especímenes debido a la fractura del consolidante. Este aumento puede ser ocasionado por la tensión producida por las fuerzas capilares en el consolidante ubicado en los poros de gel ($<0.01\mu\text{m}$). Esto, porque las fuerzas capilares producen tensión y cuando ésta supera la resistencia consolidante, se produce la rotura del consolidante. O bien, debido a la fractura del consolidante por esfuerzos residuales propios de la gelificación durante el curado del consolidante (Mosquera et al, 2003; Maravelaki-Kalaitzaki et al; 2008; Zárraga et al, 2010).

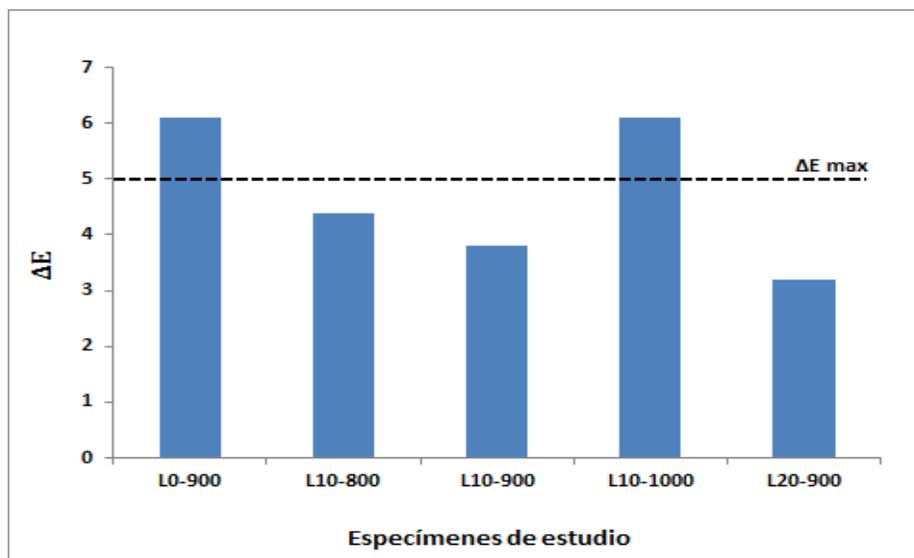
La literatura propone (Delgado Rodrigues y Grossi, 2007; Maravelaki-Kalaitzaki, 2008) un límite aceptable de $\Delta E < 5$ en el cambio de color para los especímenes tratados, por consideraciones estéticas. Siguiendo esta recomendación, los especímenes con mayor contenido de hematita (mayores valores a^*), superan levemente el límite recomendado, lo que se aprecia en la Figura 3-7.

Figura 3-7. Ubicación del límite máximo de variación de color para los especímenes consolidados

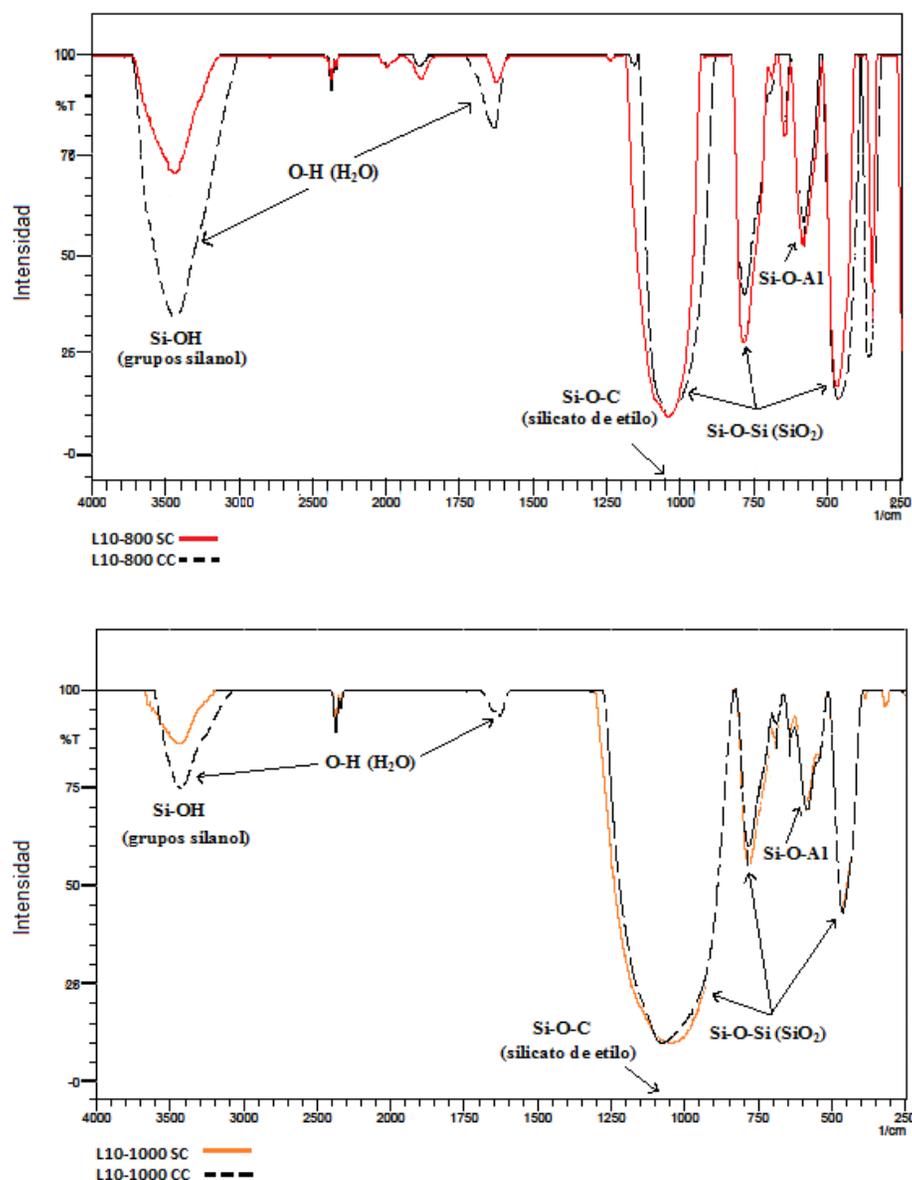
El efecto de la consolidación puede ser representado por las variaciones en las bandas funcionales características de los especímenes con el ensayo FTIR. Los principales grupos de interés para este estudio se muestran en las bandas funcionales de la Figura 3-8, (Maravelaki-Kalaitzaki et al, 2008; Calabria et al, 2009; Dhanapandian et al, 2009; Kapridaki y Maravelaki-Kalaitzaki, 2012; Sandrolini et al, 2012).

Figura 3-8. Ubicación de principales bandas de estudio y detección de las variaciones obtenidas para L10-800 y L10-1000 (casos más significativos).
Arriba: L10-800, Abajo: L10-1000

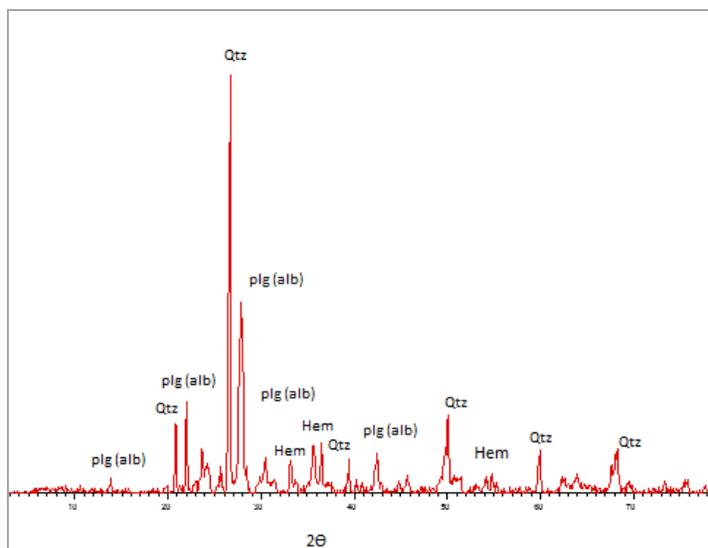
La mineralogía de los especímenes calcinados se presenta en la Figura 4-1. Se observa como principales minerales al cuarzo, plagioclasas (albita) y hematita. No se detectan ni filosilicatos ni minerales neo-formados (formados a partir de la descomposición de minerales de arcilla bajo altas temperaturas de calcinación). Soto el al, (en proceso de publicación) indican que la temperatura de 900°C, fue suficiente para lograr la destrucción de los filosilicatos pero que posiblemente los minerales neoformados no lograron un porcentaje significativo en la matriz (>5%) para ser detectados por XRD.

Figura 4-1. Difractograma de especímenes fabricados. El eje Y corresponde a Intensidad
Nomenclatura: Hem: hematita, plg (alb): plagioclasa albita, Qtz: cuarzo

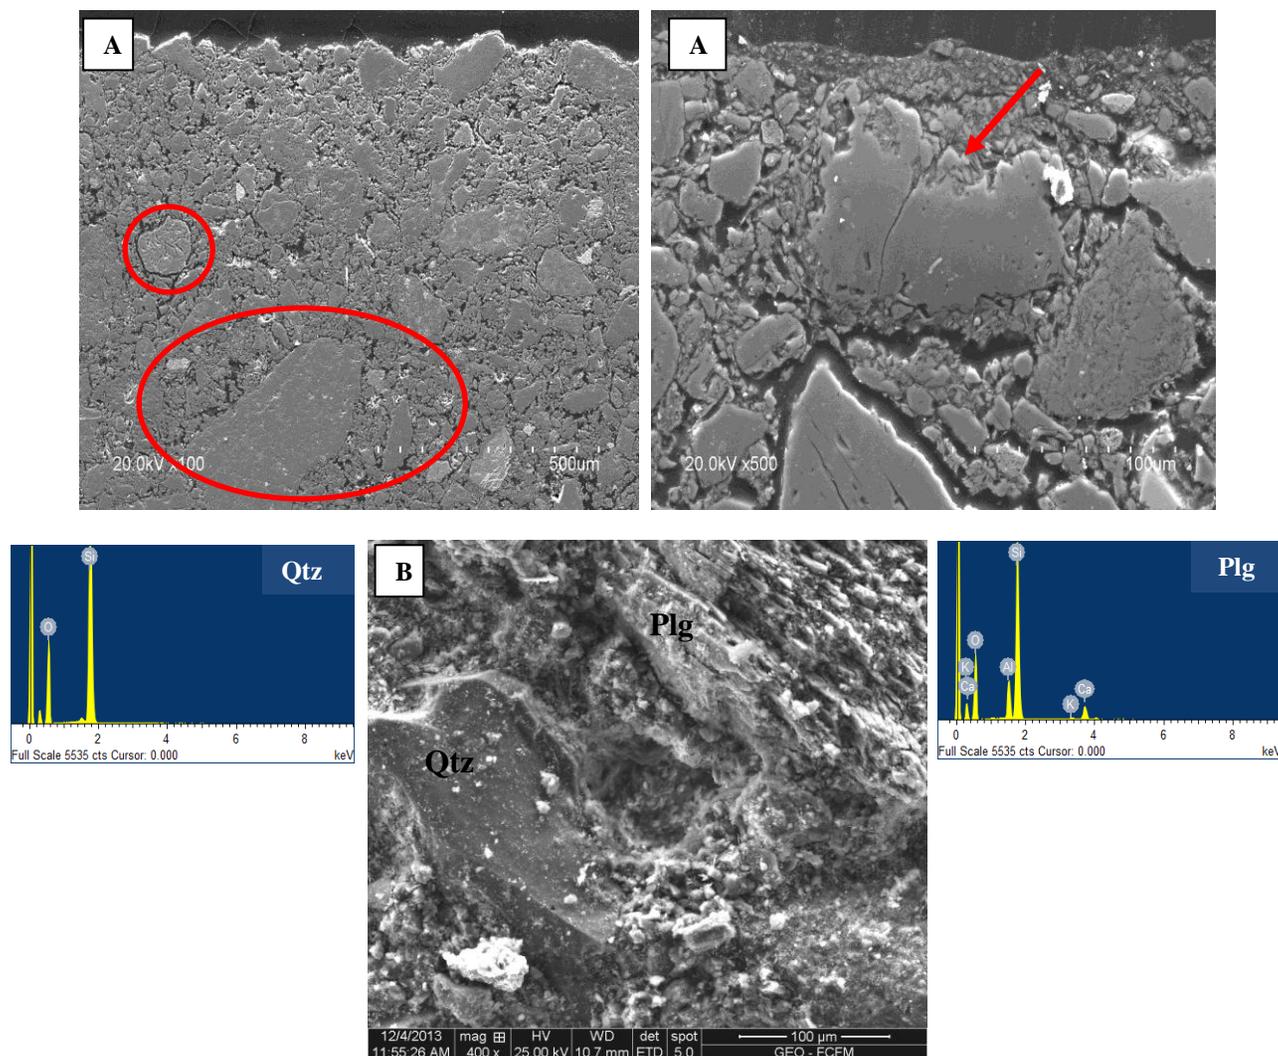
En cuanto a los resultados de SEM/EDX, la morfología de los especímenes presentó granos irregulares y la deformación de algunos granos debido al proceso de sinterización. No se detectaron formas laminares típicas de los filosilicatos, información coincidente con los resultados mineralógicos (ver Figura 4-2).

Figura 4-2 . A) Izquierda: matriz con granos irregulares predominantemente, derecha: inicio de deformación de granos en matriz, B) Principales minerales detectados
Nomenclatura: Plg: plagioclasa, Qtz: cuarzo

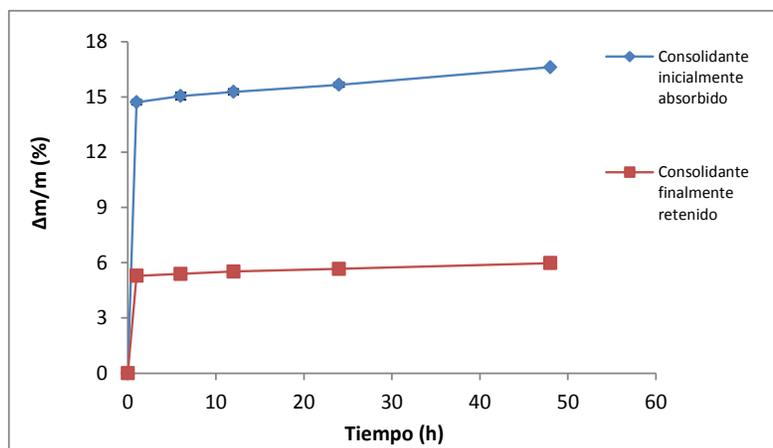
En la Figura 4-3, se observa que durante la primera hora de inmersión, los especímenes absorbieron el 89% del total de consolidante, lo que representó un aumento de peso del 14.7%.

Figura 4-3 . Absorción y retención del consolidante por inmersión en distintos plazos, para determinar el tiempo de inmersión más significativo

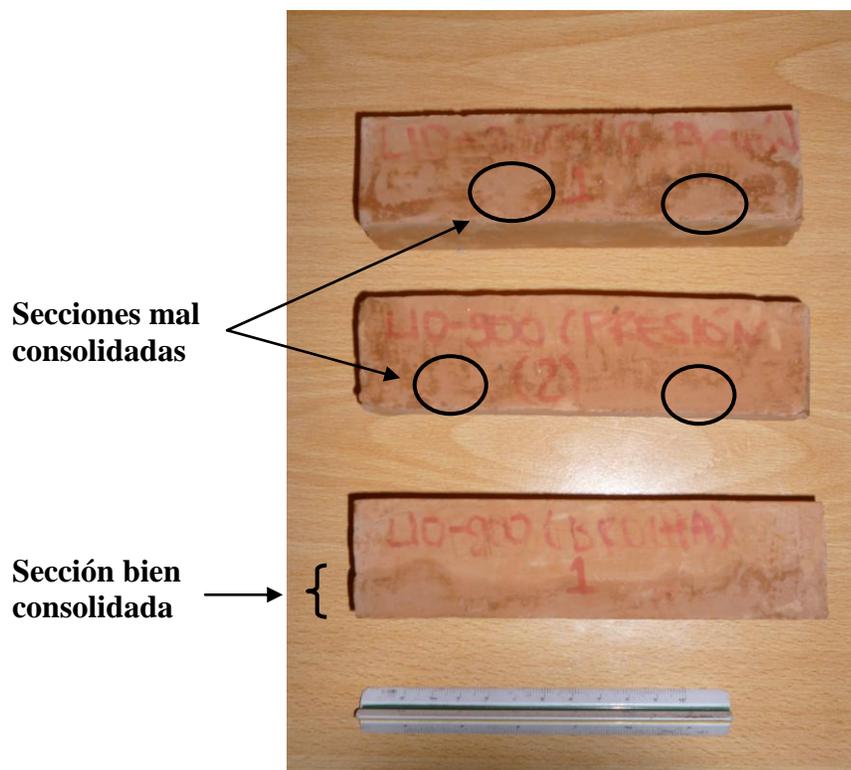
Para los métodos de aplicación “in situ”, el método que logró la mayor eficiencia fue la aplicación con brocha (Tabla 4-2). La ventaja de los demás métodos de colocación, fue que lograron una mayor penetración del consolidante. Sin embargo, estos métodos no aseguraron que la consolidación se lograra de forma homogénea entre la capa consolidada y la no consolidada, lo que fue observado en el laboratorio (ver Figura 4-4).

Figura 4-4. Detalle de consolidación para métodos estudiados
Arriba: rociador manual sin presión, medio: rociador con presión, abajo: brocha.

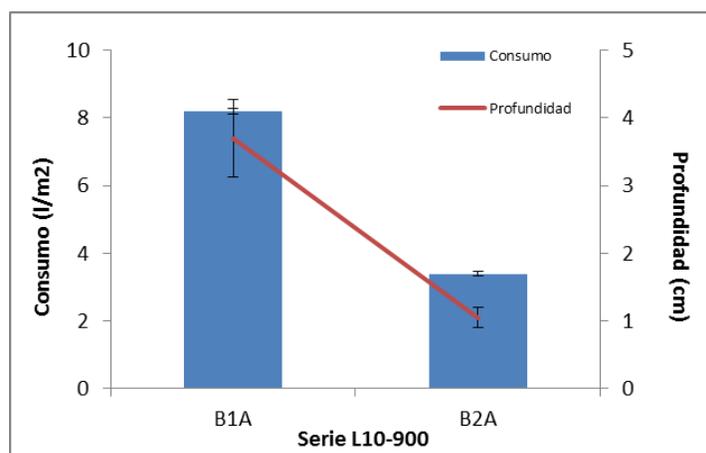
Posteriormente, se evaluó la aplicación del consolidante con brocha 1^{era} aplicación (B_{1A}) y 2^{da} aplicación (B_{2A} , especímenes previamente consolidados). Los resultados se presentan en la Figura 4-5.

Figura 4-5 Consumo y profundidad logrados para L10-900, B_{1A} y B_{2A}

Los consumos utilizados en B_{2A} , disminuyen aproximadamente la mitad en comparación con los utilizados en B_{1A} . Asimismo, la penetración visual observada se reduce a 1.0 cm. Los resultados explican que B_{2A} incrementa la efectividad del tratamiento, ya que logra reducir la penetración del consolidante hacia la zona más superficial del ladrillo (vulnerable al deterioro) y de esta manera impermeabilizar en el sustrato impidiendo el acceso de agentes dañinos. Como se observa en la Figura 4-6, B_{2A} enfoca la consolidación a un área superficial más específica con un menor consumo de consolidante.

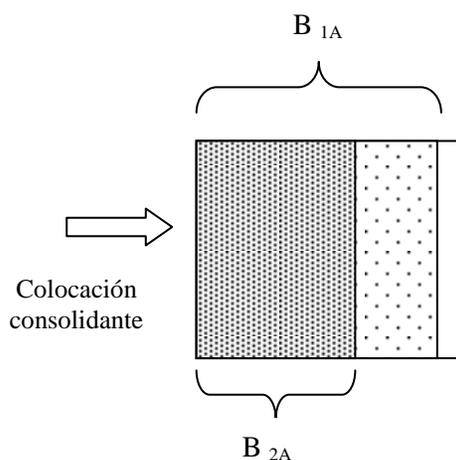
Figura 4-6 Sección transversal, medición de profundidad de penetración lograda para B_{1A} y B_{2A}

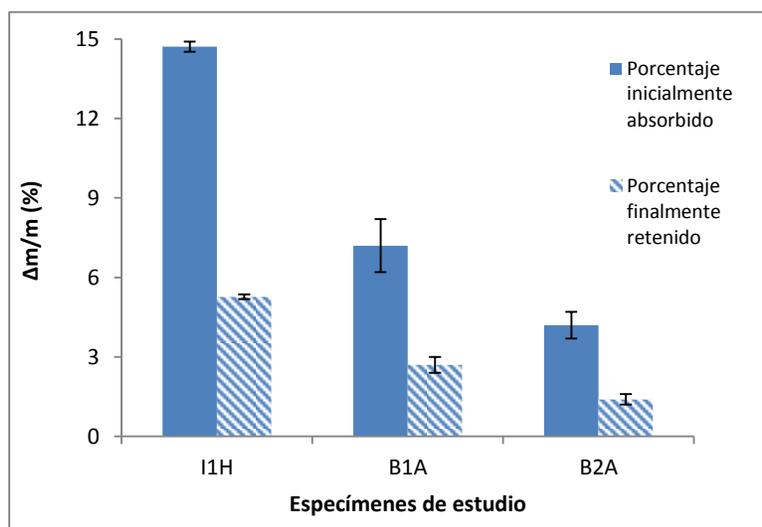
Por otro lado, la comparación entre el porcentaje de consolidante inicialmente absorbido colocado y finalmente retenido para I_{1H} , B_{1A} y B_{2A} , se presenta en la Figura 4-7. I_{1H} , absorbe y retiene la mayor cantidad del consolidante. En cuanto a la brocha, un segundo tratamiento de aplicación ($B_{1A}+B_{2A}$) retiene aproximadamente un 80% del logrado con I_{1H} . Los resultados indican que dada la retención del consolidante en B_{1A} (50%), la aplicación B_{2A} resulta conveniente.

Figura 4-7. Absorción inicial y retención del consolidante para los métodos de aplicación estudiados

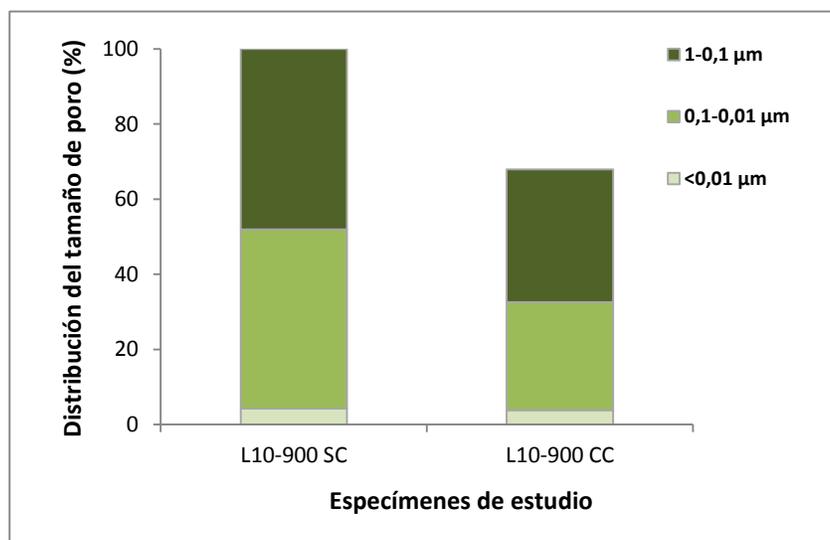
Los resultados de la distribución de poros Sin Consolidante (SC) y Con Consolidante (CC) para el caso I_{IH} se presentan en la Figura 4-8. Se observó que para los especímenes CC, la disminución en el volumen de poros fue de un 32.0%. Esto se debió a una menor proporción de poros accesibles al agua después de la consolidación. De los resultados, se tiene que los poros entre 0.1-1 μm en los especímenes SC, (HR=100 y 97%) representaron ~48.0%; en cambio para los especímenes CC dicho valor fue de 35.4%. Asimismo, los poros de 0.01-0.1 μm para los especímenes SC, (HR 97-90%) representaron ~47.7%; en cambio, para los especímenes CC dicho valor alcanzó 29.3%. Finalmente, poros < 0.01 μm (HR=90%) representaron ~4% en los especímenes SC, lo que disminuyó a 3.3% en los especímenes CC.

Figura 4-8. Re-distribución del tamaño de poro para I_{IH} a partir de la aplicación del consolidante en los especímenes
Nomenclatura: SC: sin consolidante, CC: con consolidante

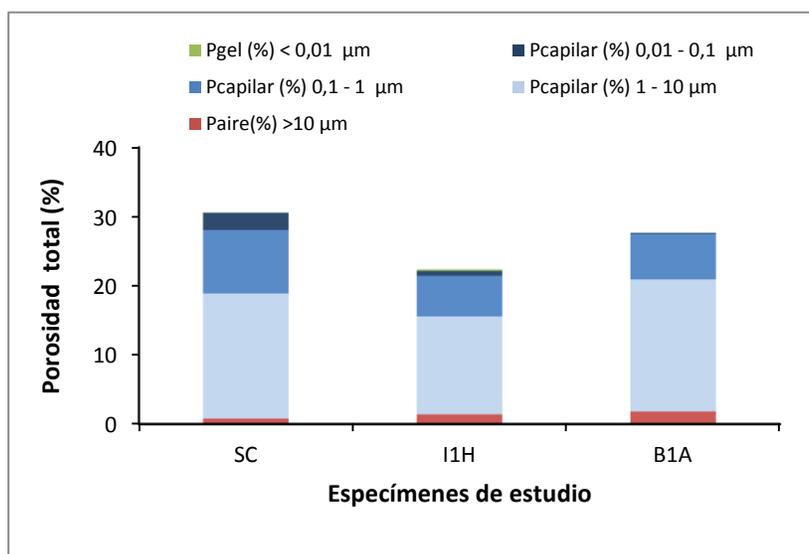
Finalmente, para B_{1A}, la porosidad final lograda fue de 27.6%, con una distribución de poros de aire de 1.8% y con un porcentaje de poros capilares del 25.8% (Figura 4-9).

Figura 4-9. Re-distribución de porosidad total después de la consolidación
Nomenclatura: SC: sin consolidante; I_{1H}: Inmersión a 1 hora; B_{1A}: brocha 1 aplicación

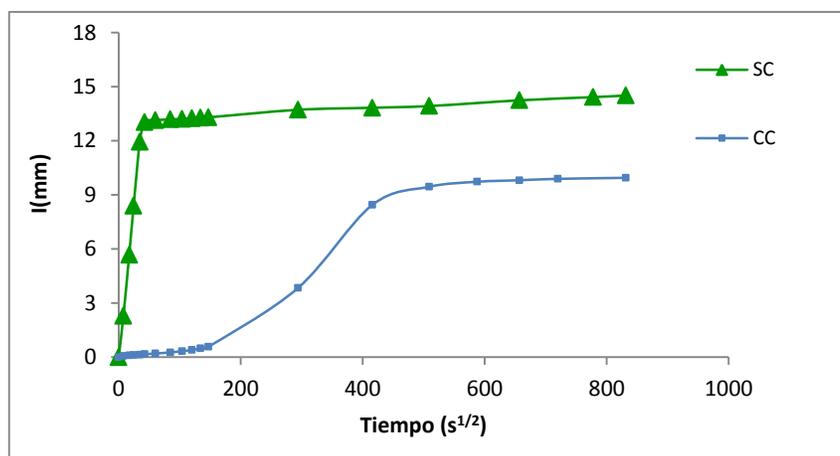
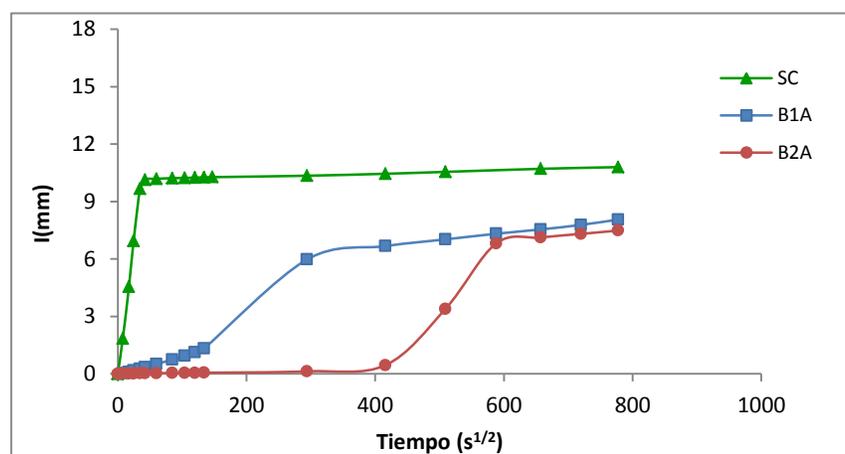
De los resultados del coeficiente de absorción capilar (C_c) en la Figura 4-10, se observa un mejor desempeño inicial de B_{1A} en comparación con I_{1H} . Esto posiblemente porque con B_{1A} se consolida la cara tratada, formando intencionalmente una capa superficial homogénea (aplicación de consolidante hasta saturar poros superficiales). En el caso I_{1H} , que se aprecia en la Figura 4-10, A, el consolidante se distribuye homogéneamente por todas las caras de la probeta, generando una mayor penetración, lo que no forma necesariamente un “sello”, pero sí estabiliza primero los especímenes tratados.

A) Curvas C_C para I_{1H}

B) Curvas C_C para B_{1A} y B_{2A} **Figura 4-10.** Absorción capilar para los especímenes

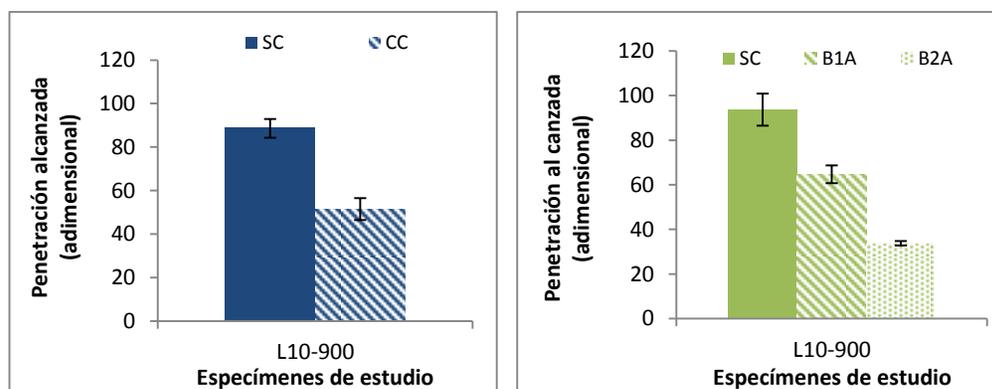
Dado que I_{1H} es una condición ideal de consolidación y que la ganancia en dureza superficial para I_{1H} es mayor a la lograda en B_{1A} , se demuestra que una segunda aplicación (B_{2A}) es recomendable para mejorar el desempeño del consolidante en el sustrato.

Figura 4-11. Penetración superficial por bola de acero (6mm) obtenida para los métodos de aplicación estudiados
Izquierda: I_{1H}, Derecha: B_{1A} y B_{2A}

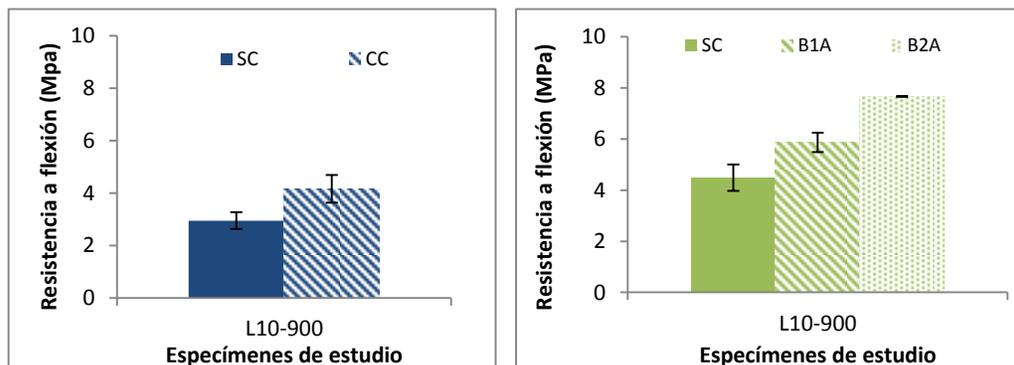
Figura 4-12. Resistencia a flexión obtenida para los métodos de aplicación estudiados Izquierda I_{IH} , Derecha B_{1A} y B_{2A} .

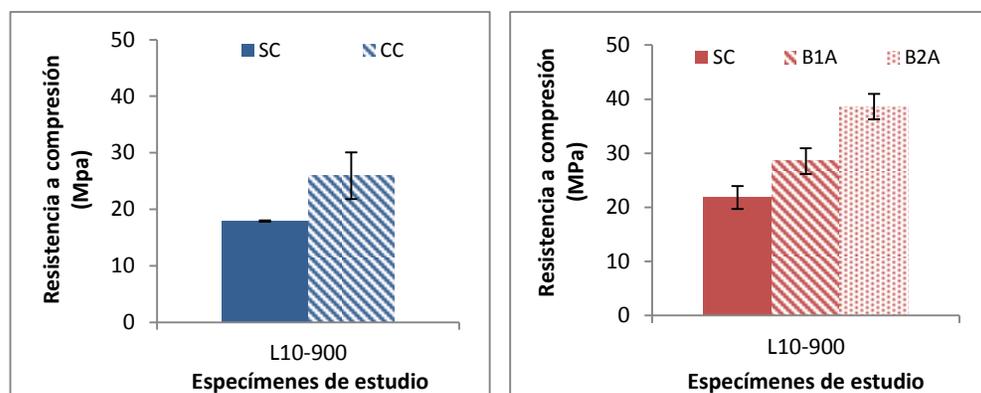
Figura 4-13. Resistencia a compresión de especímenes, según los métodos de estudio Izquierda I_{IH} , Derecha B_{1A} y B_{2A}

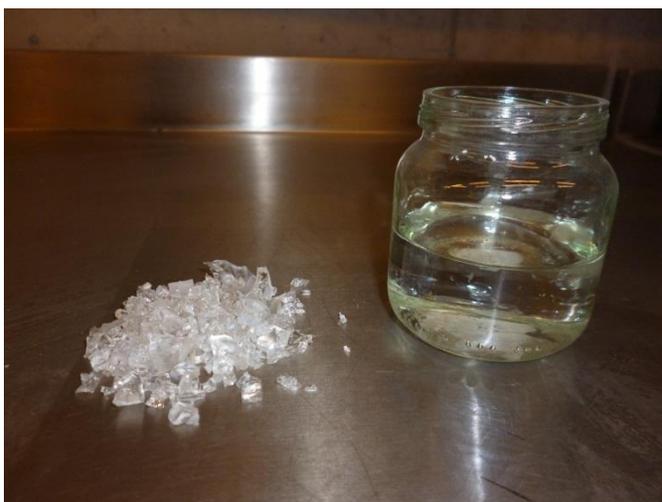
Figura 6-2. Consolidante Wacker OH 100 derecha, sílice amorfo precipitado izquierda.

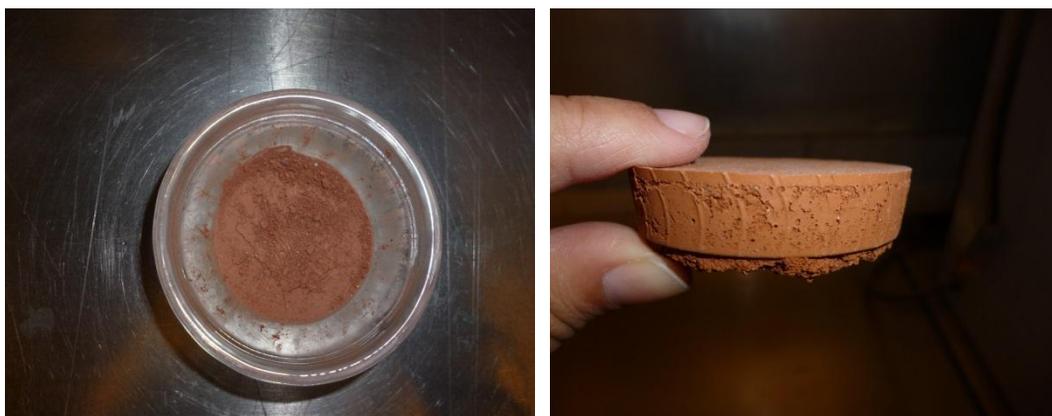
Figura 6-3. Consolidación lograda en ladrillo pulverizado con consolidante Wacker OH 100

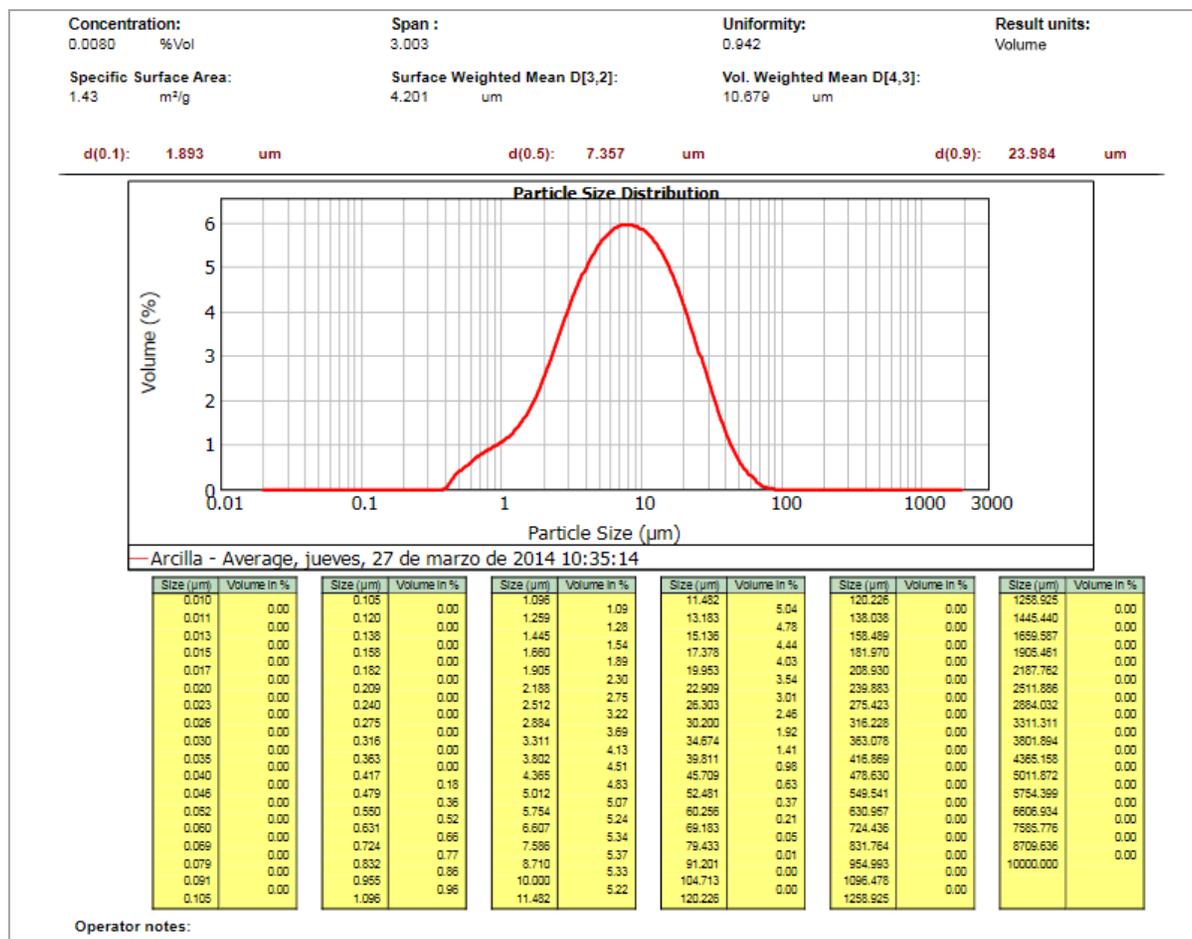
Figura 6-4. Distribución de tamaño de partícula para la arcilla común

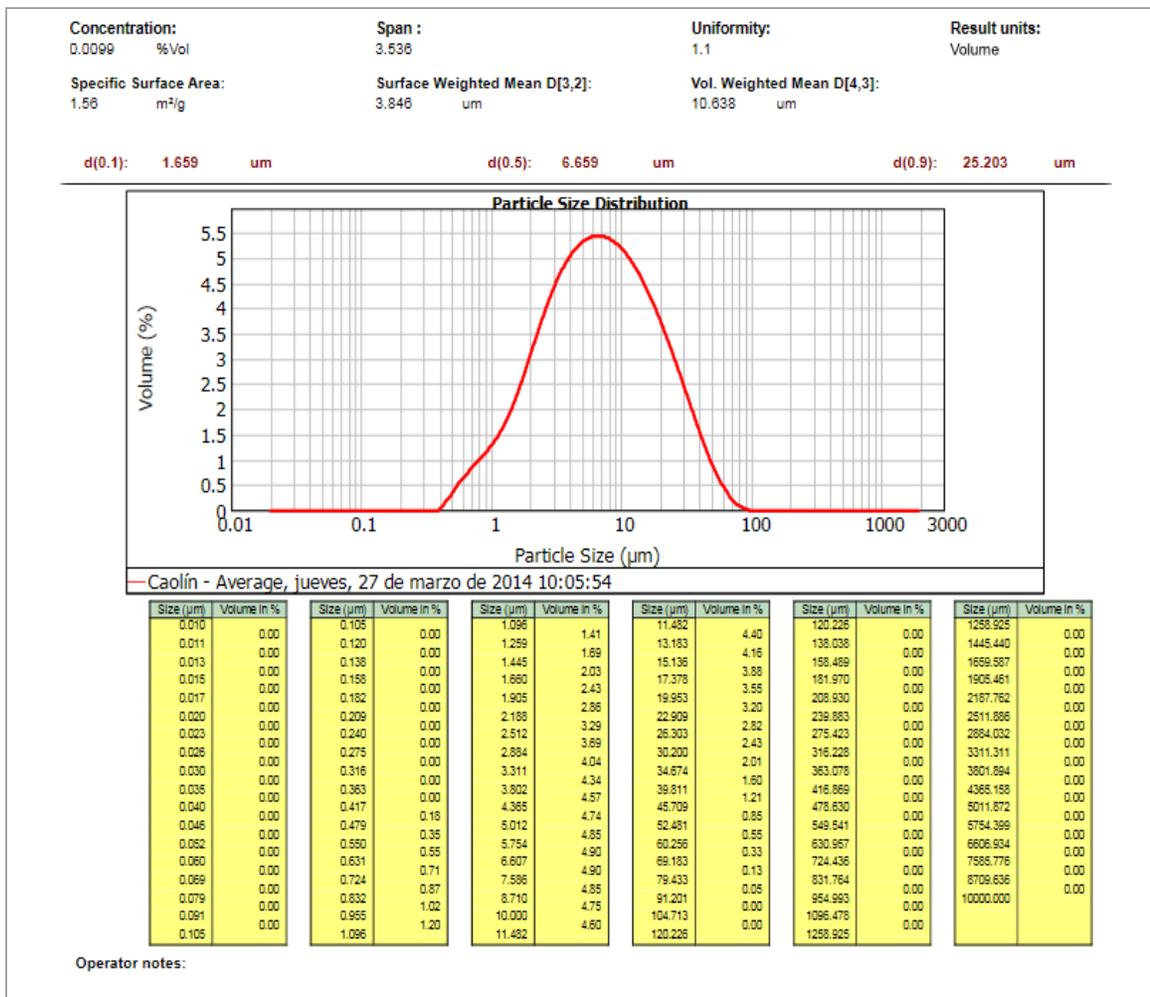
Figura 6-5. Distribución de tamaño de partícula para el caolín

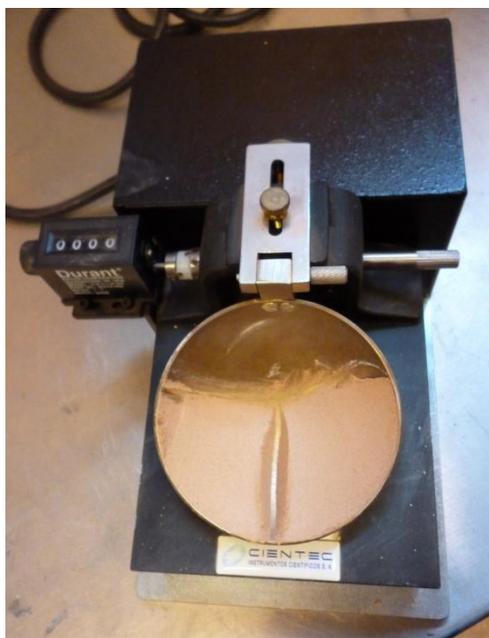
Figura 6-6. Detalle de cuchara de Casagrande para determinación Límites de Atterberg
