PONTIFICIA UNIVERSIDAD CATÓLICA DE CHILE
ESCUELA DE INGENIERIA

EVALUACIÓN DE LA EFECTIVIDAD DEL SILICATO DE ETILO COMO CONSOLIDANTE PARA REHABILITAR ALBAÑILERÍA EN EDIFICIOS PATRIMONIALES

Tesis para optar al grado de
Magíster en Ciencias de la Ingeniería

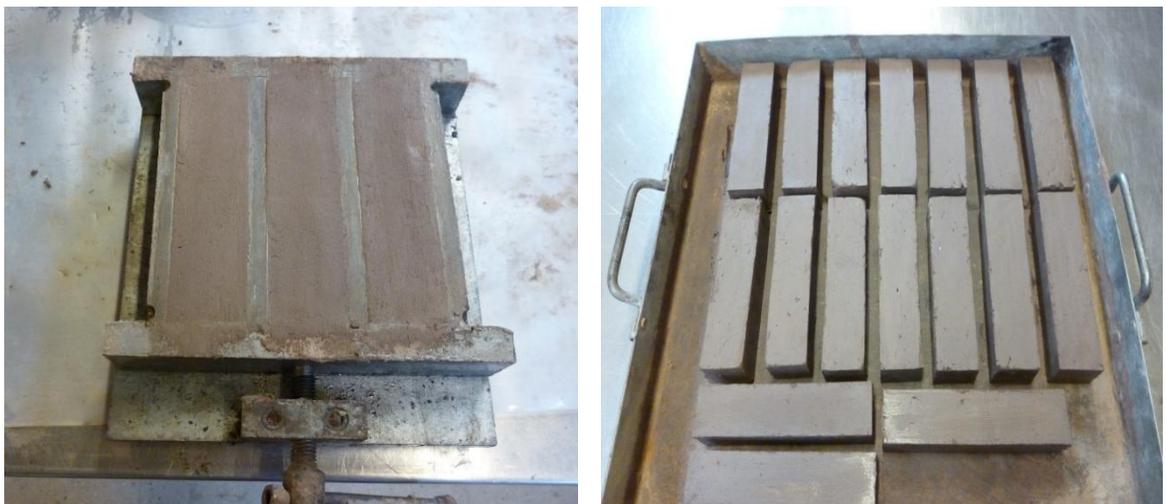
Figura 6-8. Detalle de moldes utilizados y especímenes moldeadas

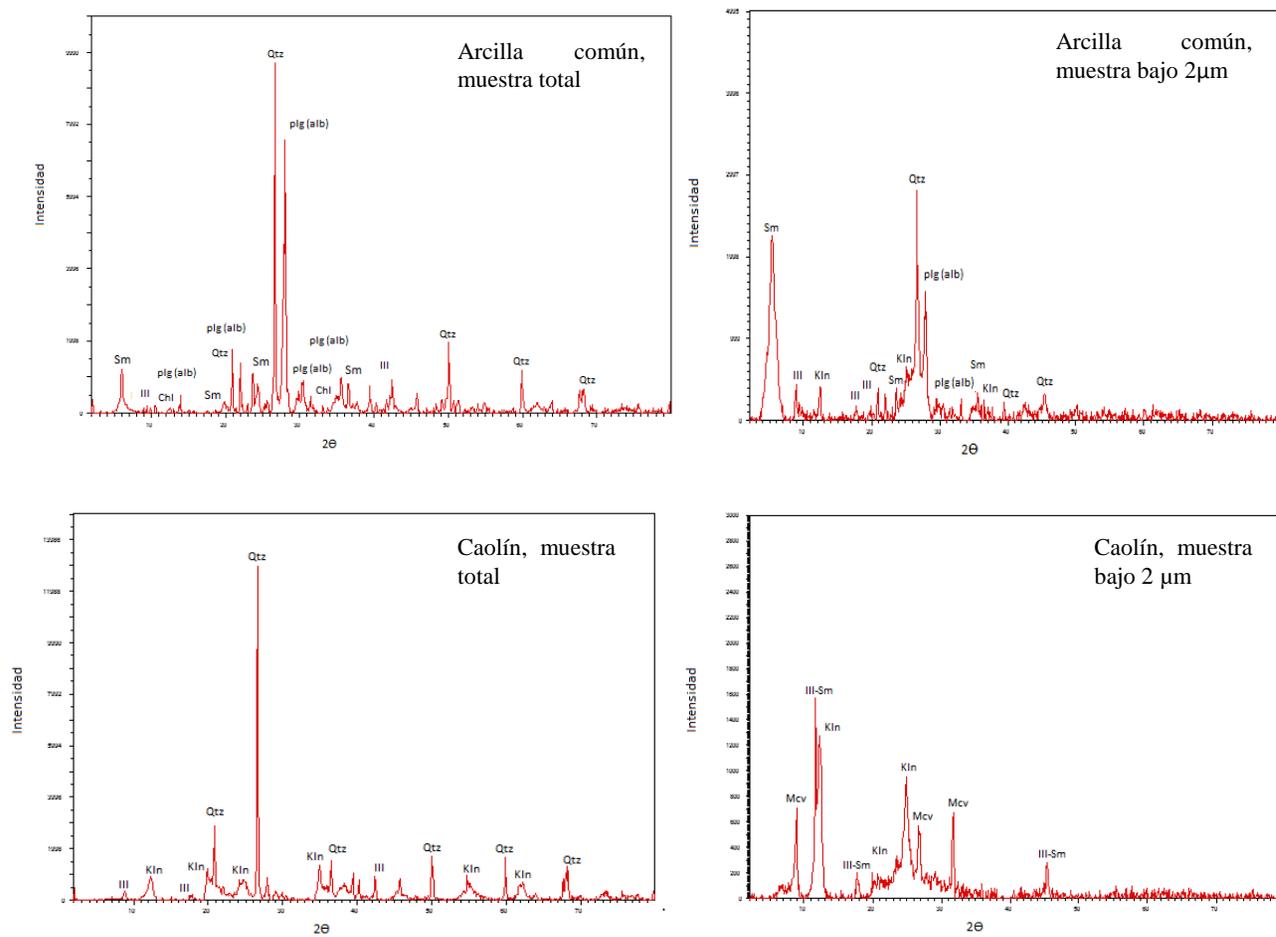
Figura 6-9. Difractogramas de arcilla común y caolín: fracción total y fracción bajo $2\mu\text{m}$

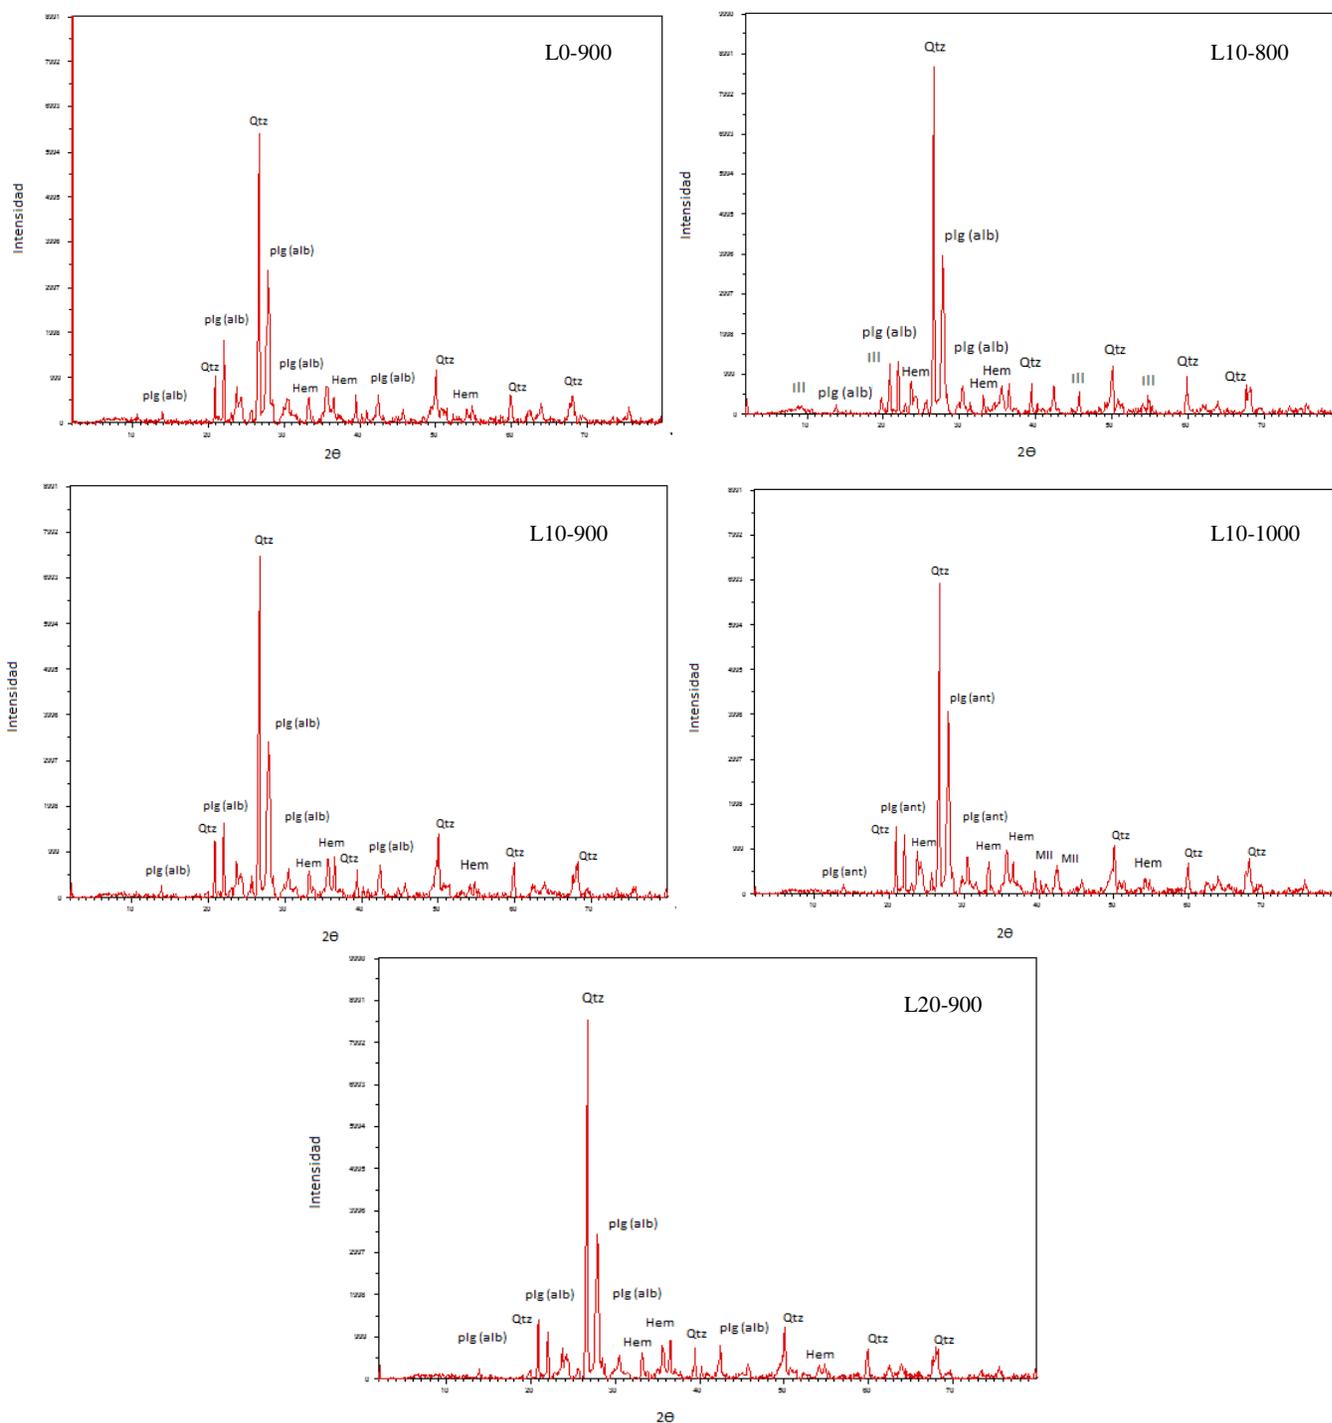
Figura 6-10. Difractogramas de los ladrillos fabricados.

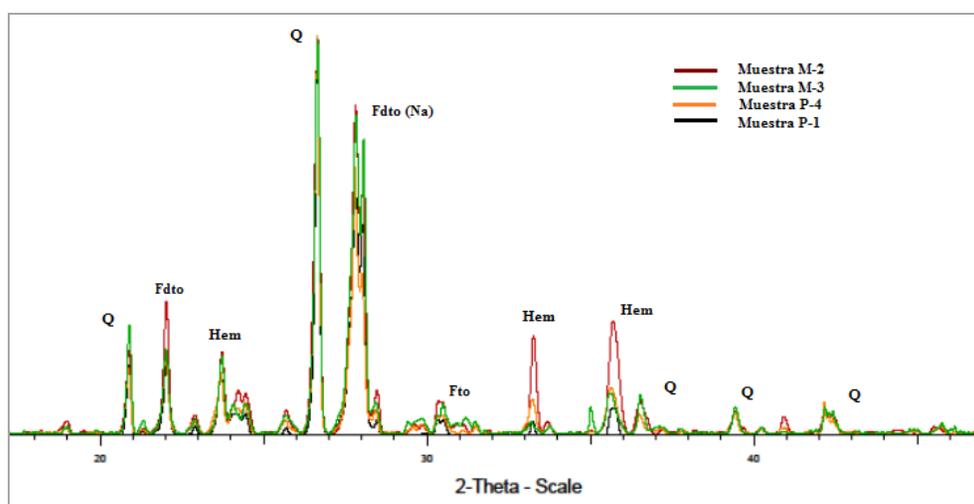
Figura 6-11. Minerales detectados por DRX en muestras de ladrillo de la Catedral de Santiago

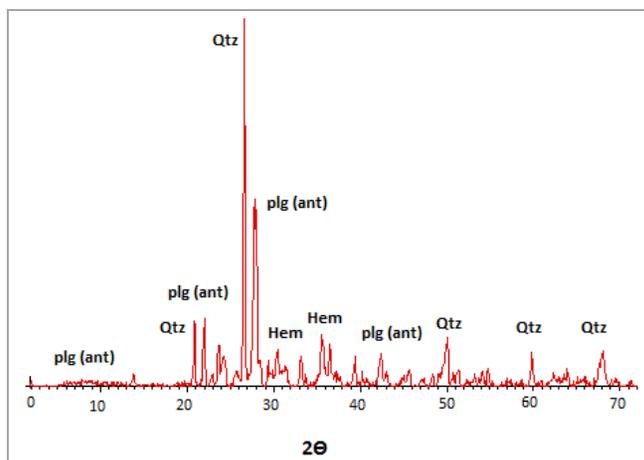
Figura 6-12. Minerales detectados por DRX en muestras de ladrillo del Club Fernández Concha

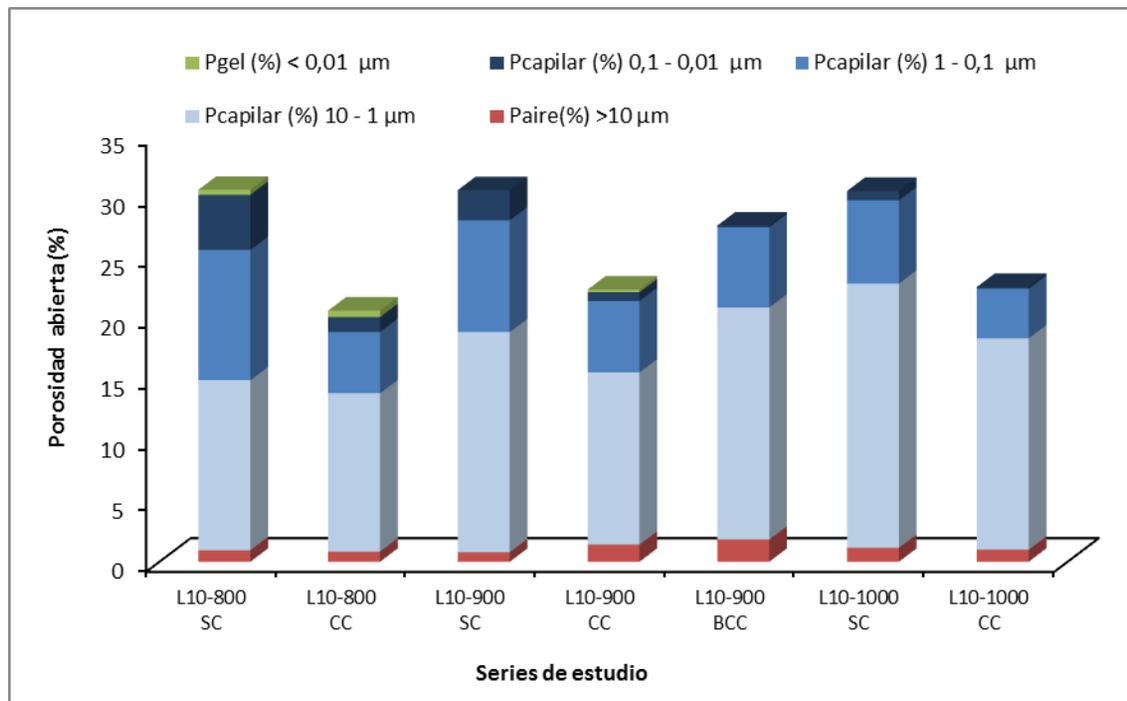
Figura 6-16. Disminución de porosidad en especímenes de estudio

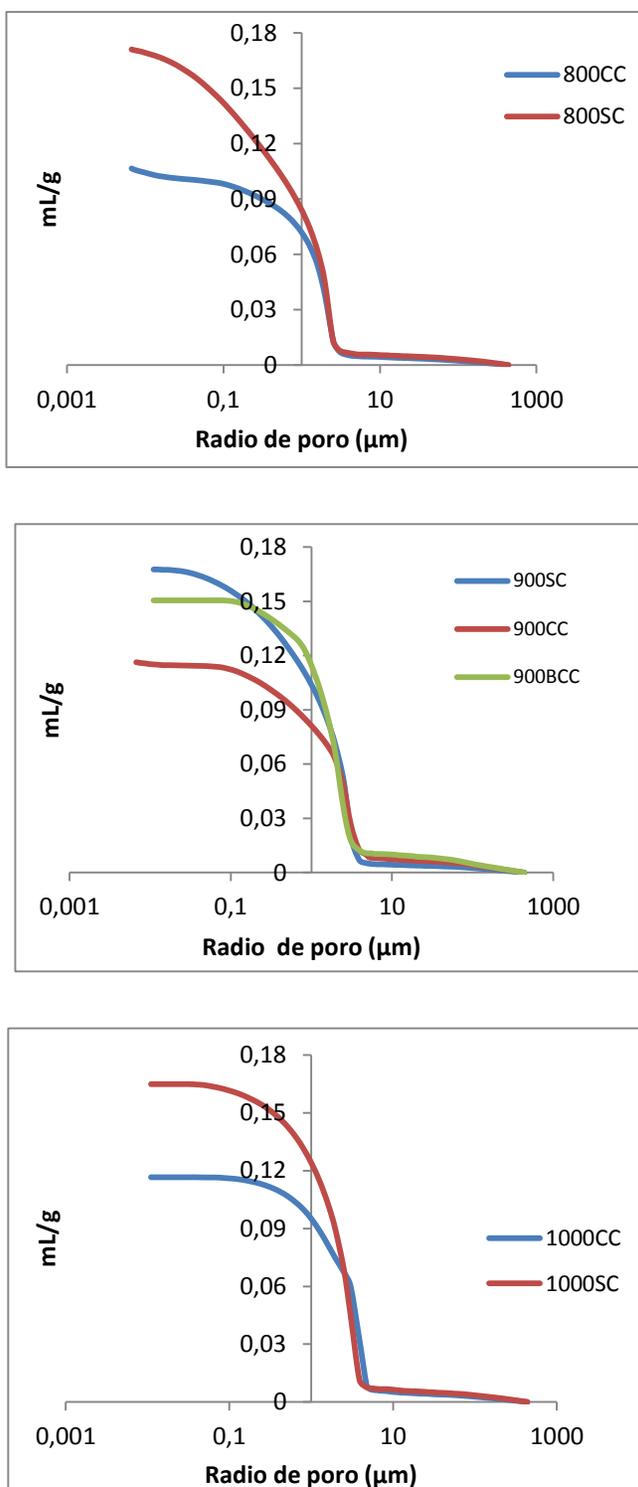
Figura 6-17. Curvas de radio de poro según volumen de mercurio acumulado

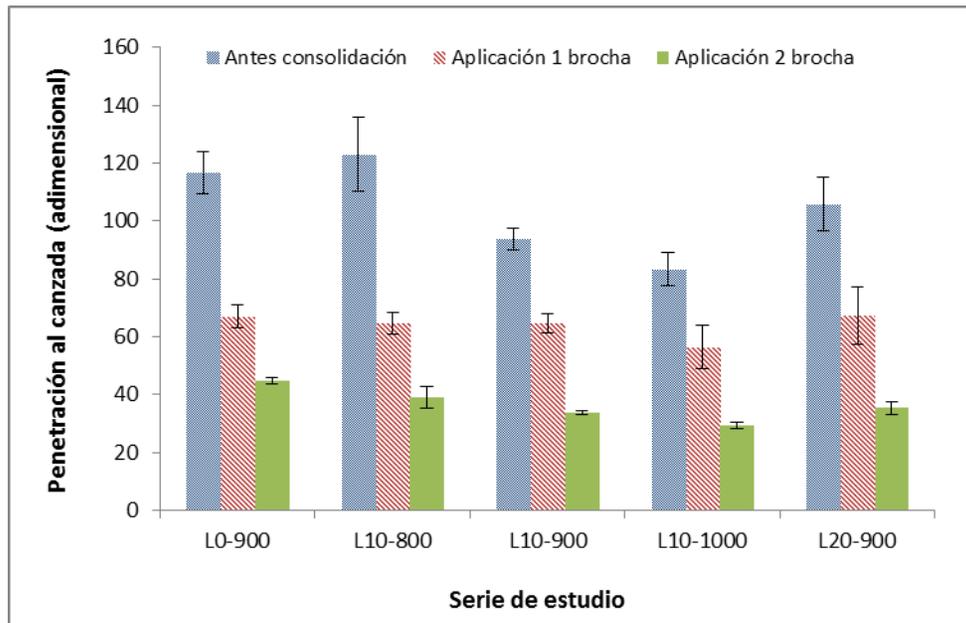
Figura 6-18. Penetración superficial por bola de acero (6mm).

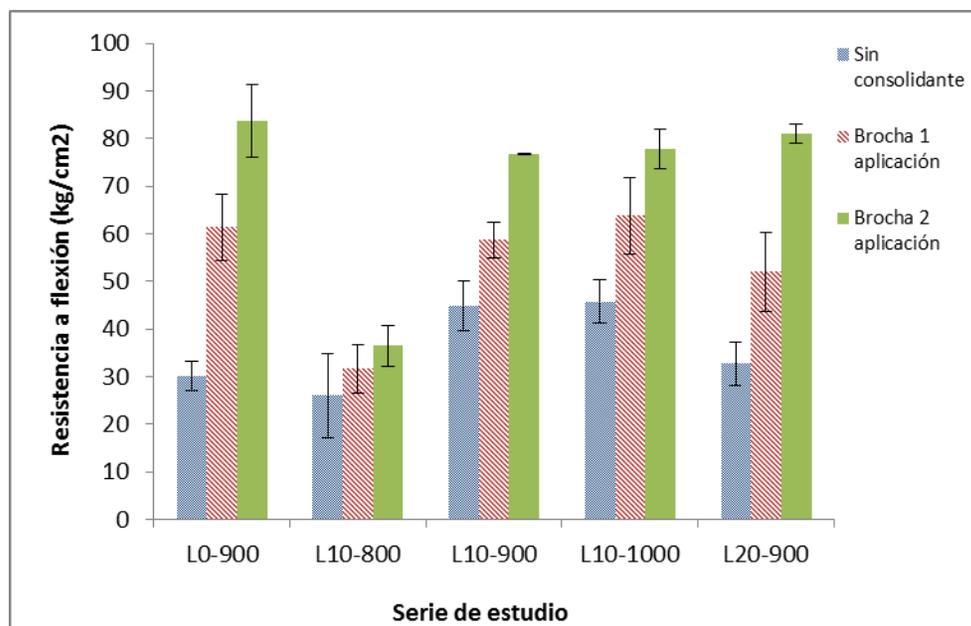
Figura 6-19. Resistencia a flexión, aplicación con brocha

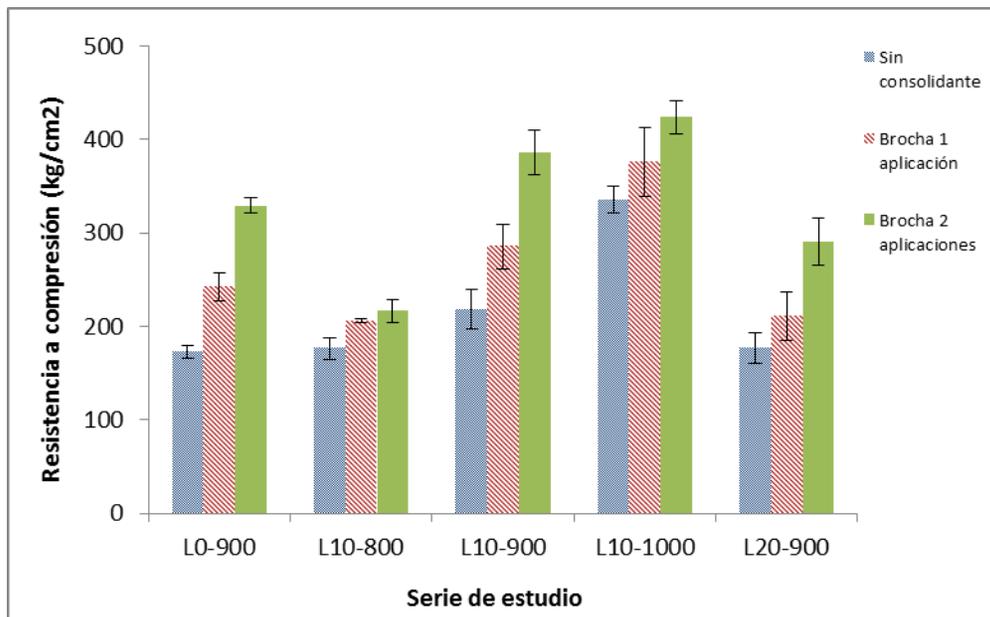
Figura 6-20. Resistencia a compresión de especímenes

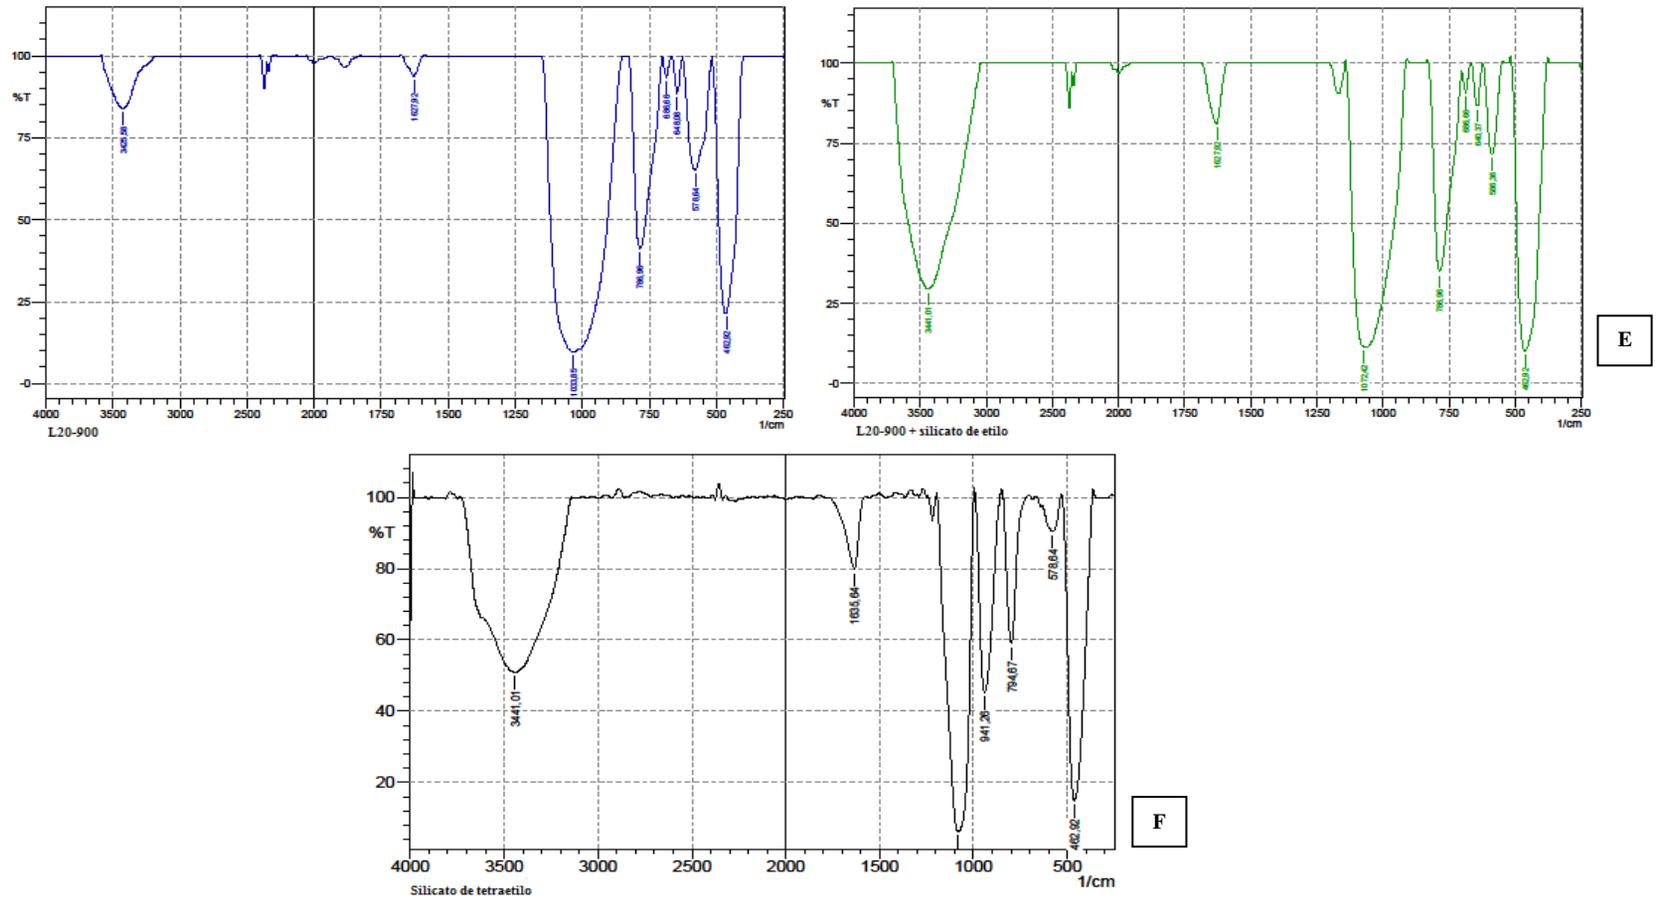
Figura 6-21. Espectros FTIR de sustratos pre y post consolidación.
 A: L0-900 B: L10-800 C: L10-900 D: L10-1000 E: L20-900 F: Silicato de etilo
