# Reconstrucción en Tarapacá: Terremotos, Emergencia y Patrimonio Construido

## *Reconstruction in Tarapacá: Earthquakes, Emergency and Built Heritage*

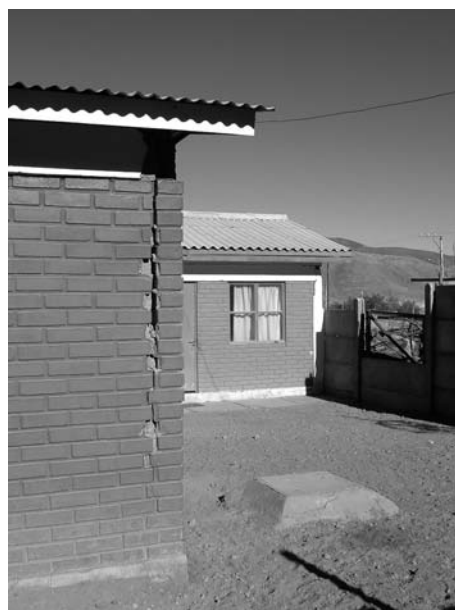
**Figura N° 4:** Mediagua en Tarapacá, construida en el anterior sismo (1987)

aproximadamente). Habitualmente, estas soluciones de emergencia se transforman en únicas y definitivas, como ocurrió con las construidas en el mismo Tarapacá a raíz del anterior sismo (1987).

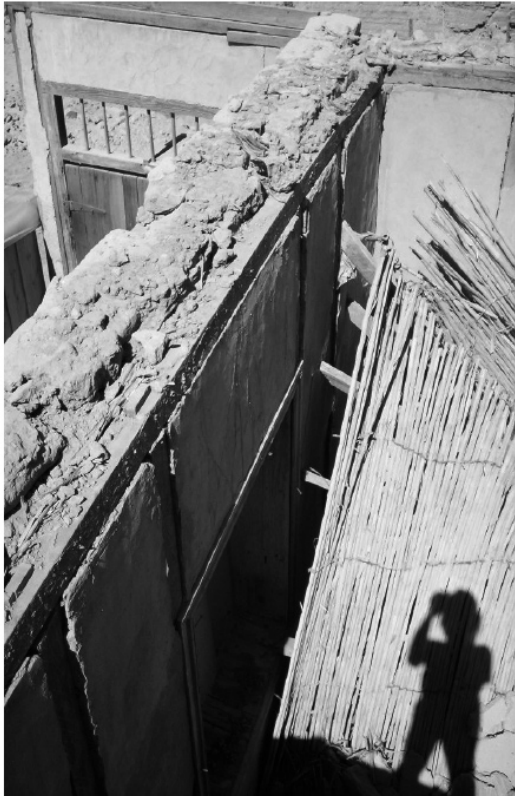
Figura N° 5: La Casona. Corte mostrando los elementos estructurales del muro

La Casona es una construcción en adobe con una habitación en un sistema mixto compuesto de una doble hilera de pies derechos con paneles de quincha y un interior de adobe. Lo interesante es que este edificio presenta una alternativa estructuralmente viable, térmica y espacialmente similar al adobe. Por medio de este sistema combinado se logra resistencia sísmica gracias a la flexibilidad que ofrece la estructura principal de madera. El muro ofrece una alta inercia térmica, ya que los muros de 60 cm de espesor están conformados por adobe confinado entre las 2 hileras de pies derechos de 10 x 10 cm.

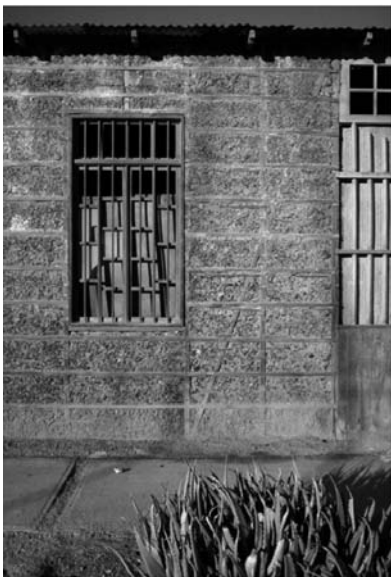
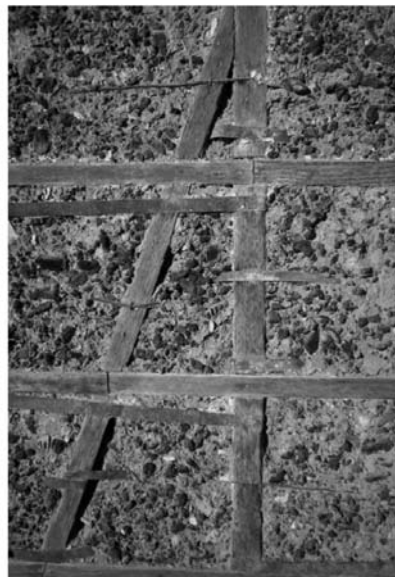
Figura N° 6: El antiguo Convento

El antiguo Convento es una construcción de quincha, es decir, una trama de cañas embarradas con mezcla adobera, lo que permite la elaboración de tabiques flexibles con la suficiente masa como para lograr una inercia que permita soportar las altas oscilaciones térmicas. Los travesaños de esta trama se encajan en los pies derechos vinculando el panel a la estructura, generando una estructura solidaria, liviana y flexible, muy adecuada para responder a movimientos sísmicos.
