## LOS ESTADOS **AUTÉNTICOS** DE UN EDIFICIO INCONCLUSO

### **LA TEORÍA CONSTRUIDA EN LA INTERVENCIÓN DEL TEMPLO FRANCISCANO DE CHILLÁN**

**Dafne González**

Proyecto de Grado presentado al Programa de Magíster en Patrimonio Cultural de la Pontificia Universidad Católica de Chile para optar al grado académico de

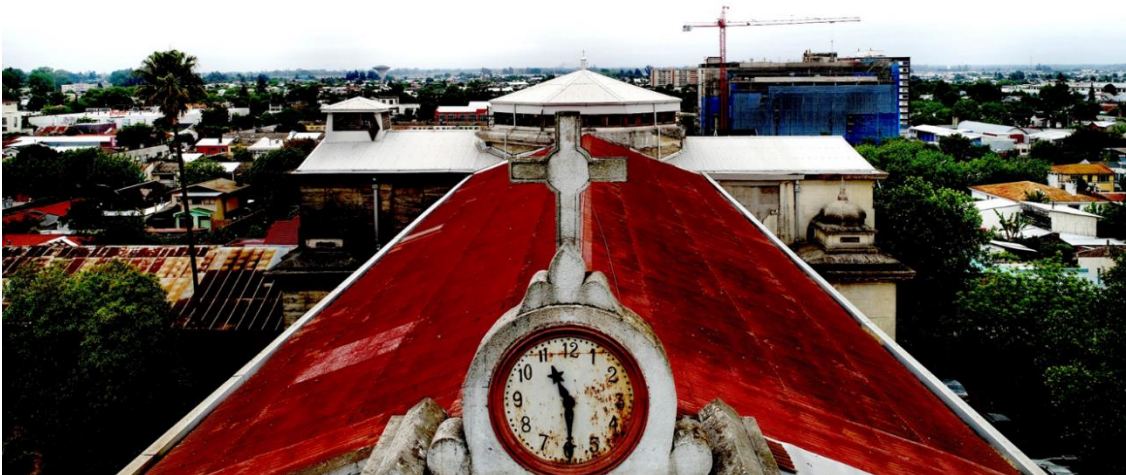
*Ilustración 8: fotografía actual del templo franciscano. Tomada durante el levantamiento realizado por Tomás Bravo. 2020.2*

En la actualidad el templo se mantiene en el estado ya mencionado. Fruto de su historia, en el podemos encontrar vestigios que nos revelan momentos relevantes dentro de la vida del inmueble. Estos, han sido levantados cuidadosamente, con la intención de interpretarlos correctamente y situarlos en una línea temporal para poder hilar cada momento del templo.

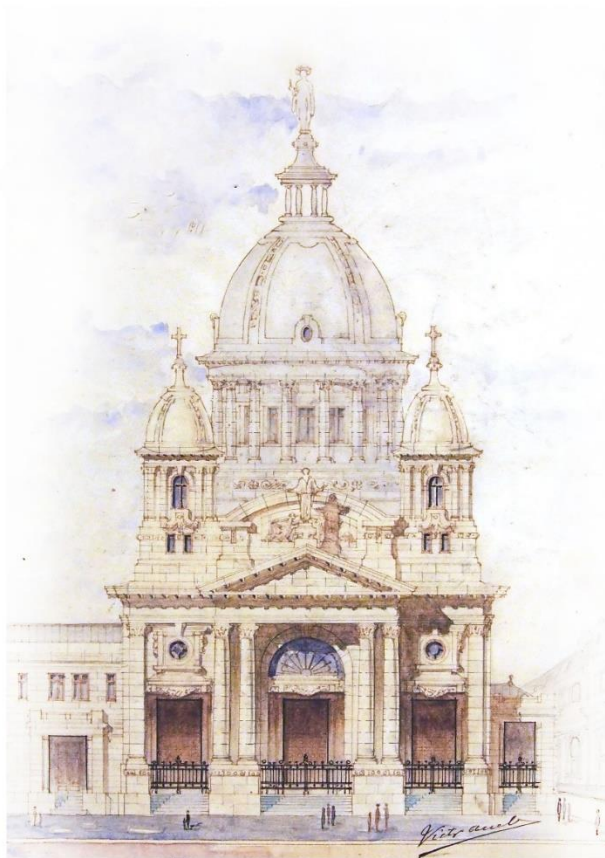
*Ilustración 11: Elevaciones realizadas por los autores de ambos proyectos para San Francisco de Chillán: Victor Auclair 1923 y Eduardo Provasoli 1907*

Situación que puede apreciarse de manera cercana en este caso de estudio, ya que se reconoce como un edificio inconcluso justamente porque existe un proyecto tras de este, una idea pretendida por el autor. Esto se acentúa más aun sabiendo que no solo hubo un proyecto, si no dos.

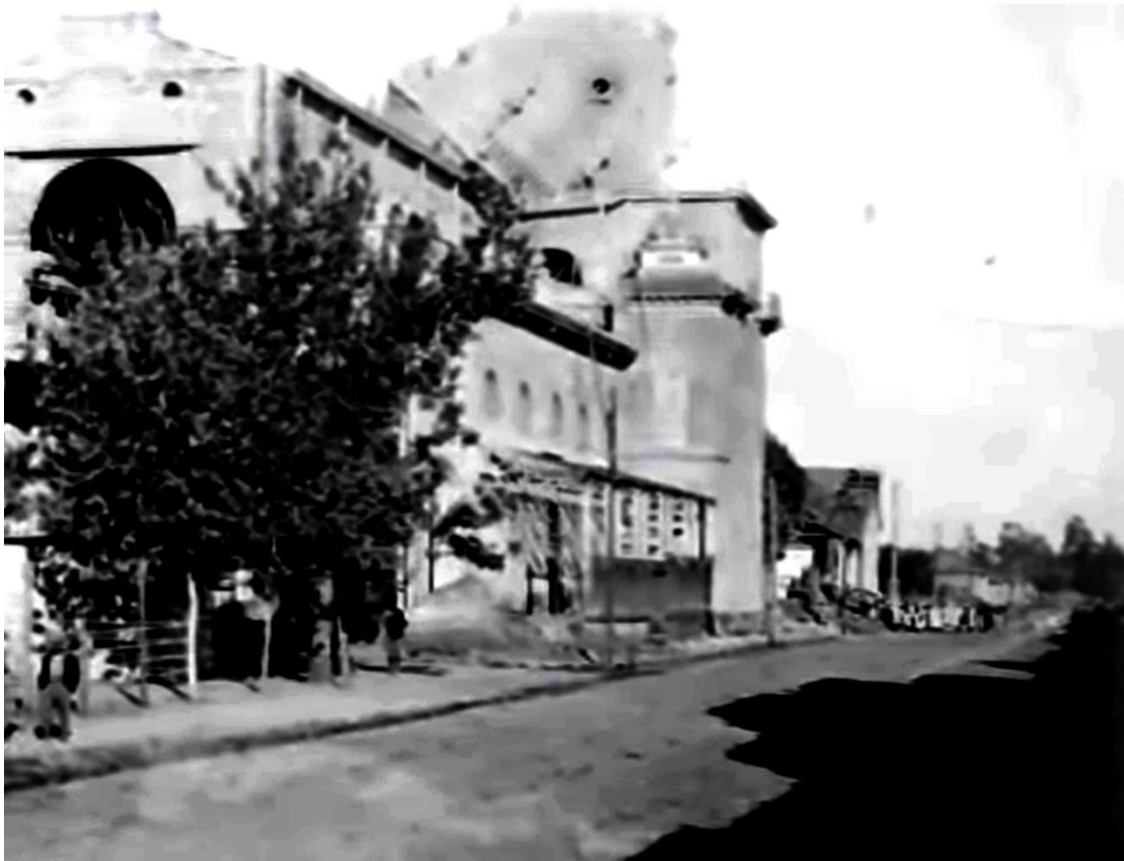
*Ilustración 13: fotografía del templo luego del terremoto de 1939. Documental Chillán Desaparece 2016.*

El sismo afectó únicamente, pero de manera lapidaria, a la cúpula del edificio, cuyos escombros pudieron ser removidos recién en 1942, según indican los libros de gastos de la orden. Desde este momento se inician obras para habilitar el uso de la estructura del templo y se reemplaza la cúpula por una linterna mucho más pequeña y liviana.

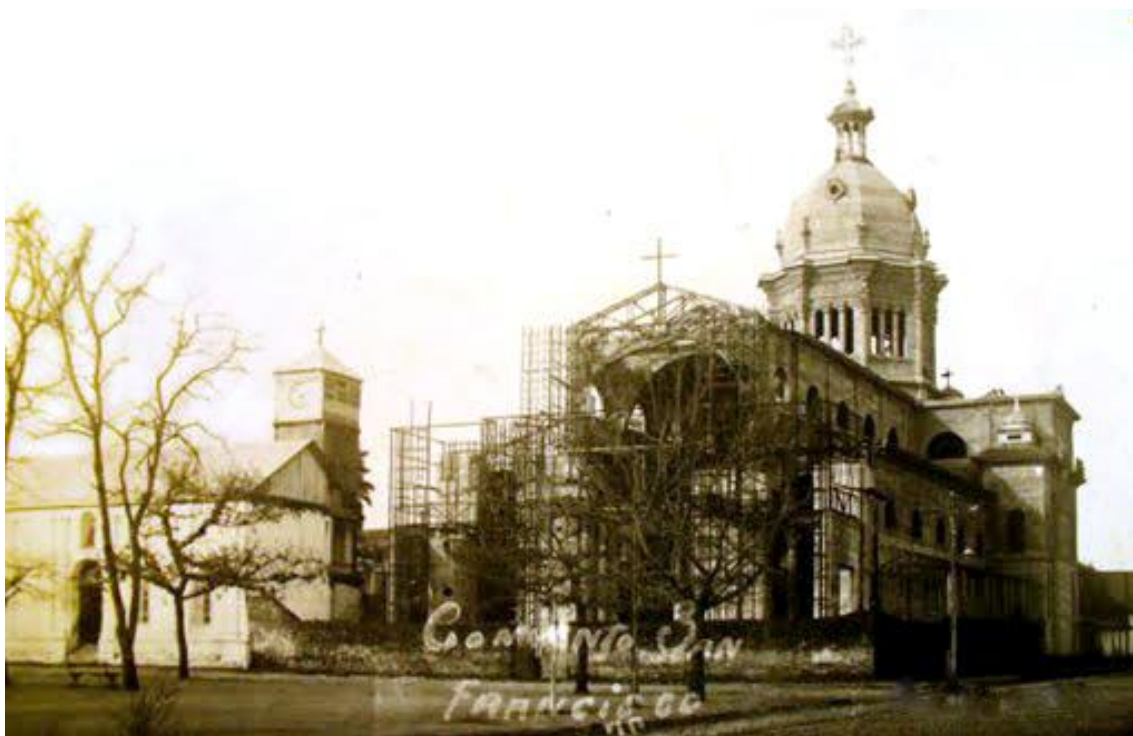
*Ilustración 16: fotografía del templo franciscano en construcción. tomada en 1929 aproximadamente. fotografía, Blog Chillán antiguo, Máximo Bertrand*

El proceso constructivo de este edificio fue bastante lento, se dice que a causa de problemas económicos de la orden la obra se pausaba constantemente. Esto se evidencia con el hecho de que los primeros trabajos de la obra comenzaron alrededor de 1912 y para 1937, si bien se encontraba construida la cúpula, aún faltaban por construir las estructuras mayores del nártex y las torres frontales.

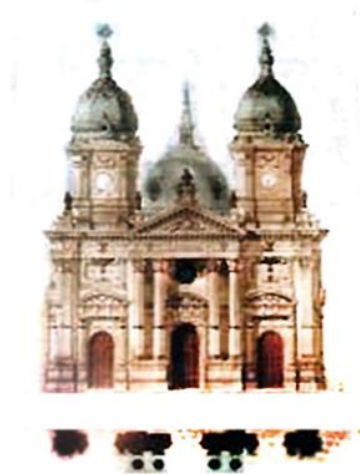
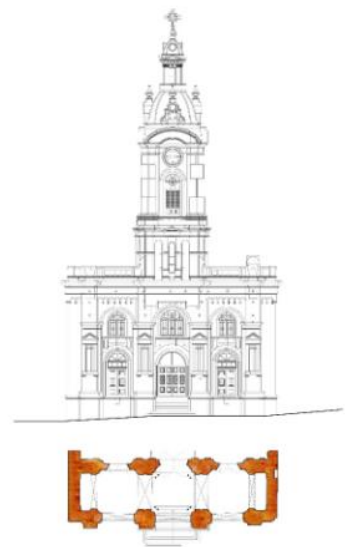
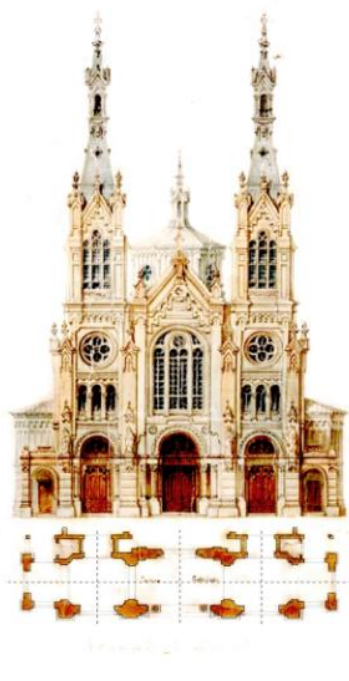
Iglesia de la Matriz de Talca  
S/I demolido en 1928  
Albañilería y refuerzos metálicos  
(planimetría original Eduardo Provassoli)

San Francisco Cerro Barón - Valparaíso  
Construida entre 1845 - 1851  
Albañilería  
(Planimetría levantamiento actual)

San Francisco de Castro - Chiloé  
Construido entre 1910-1912  
Madera  
(Planimetría original Eduardo Provosl)

San Francisco de Chillán  
Construido entre 1902 - 194-  
Hormigón y periferia metálica  
(Redibujo de fachada original más planimetría propuesta del acceso)

*Ilustración 23: Análisis de la configuración del nártex. En esta comparación se realizó entre: La iglesia de la matriz de Talca, San francisco de cerro Barón, San Francisco de Castro y finalmente San francisco de Chillán Este tipo de análisis llevó plantear una hipótesis sobre la planimetría de este espacio intermedio, que luego llevo la estructuración de todos los espacios faltantes que hubiesen estado asociados a la construcción actual y también articulados entre ellos, configurando una amplia cinta perimetral de espacios intermedios del proyecto original. Elaboración propia.*

En medio de las torres de San francisco de Chillán, para articular y marcar el acceso principal hacia el nártex del templo de encontraba un pórtico de acceso coronado con un tímpano. Esta tipología es relevante en el estudio de su obra, ya que, en otras, los lugares de acceso son resueltos de madera similar con el mismo elemento.

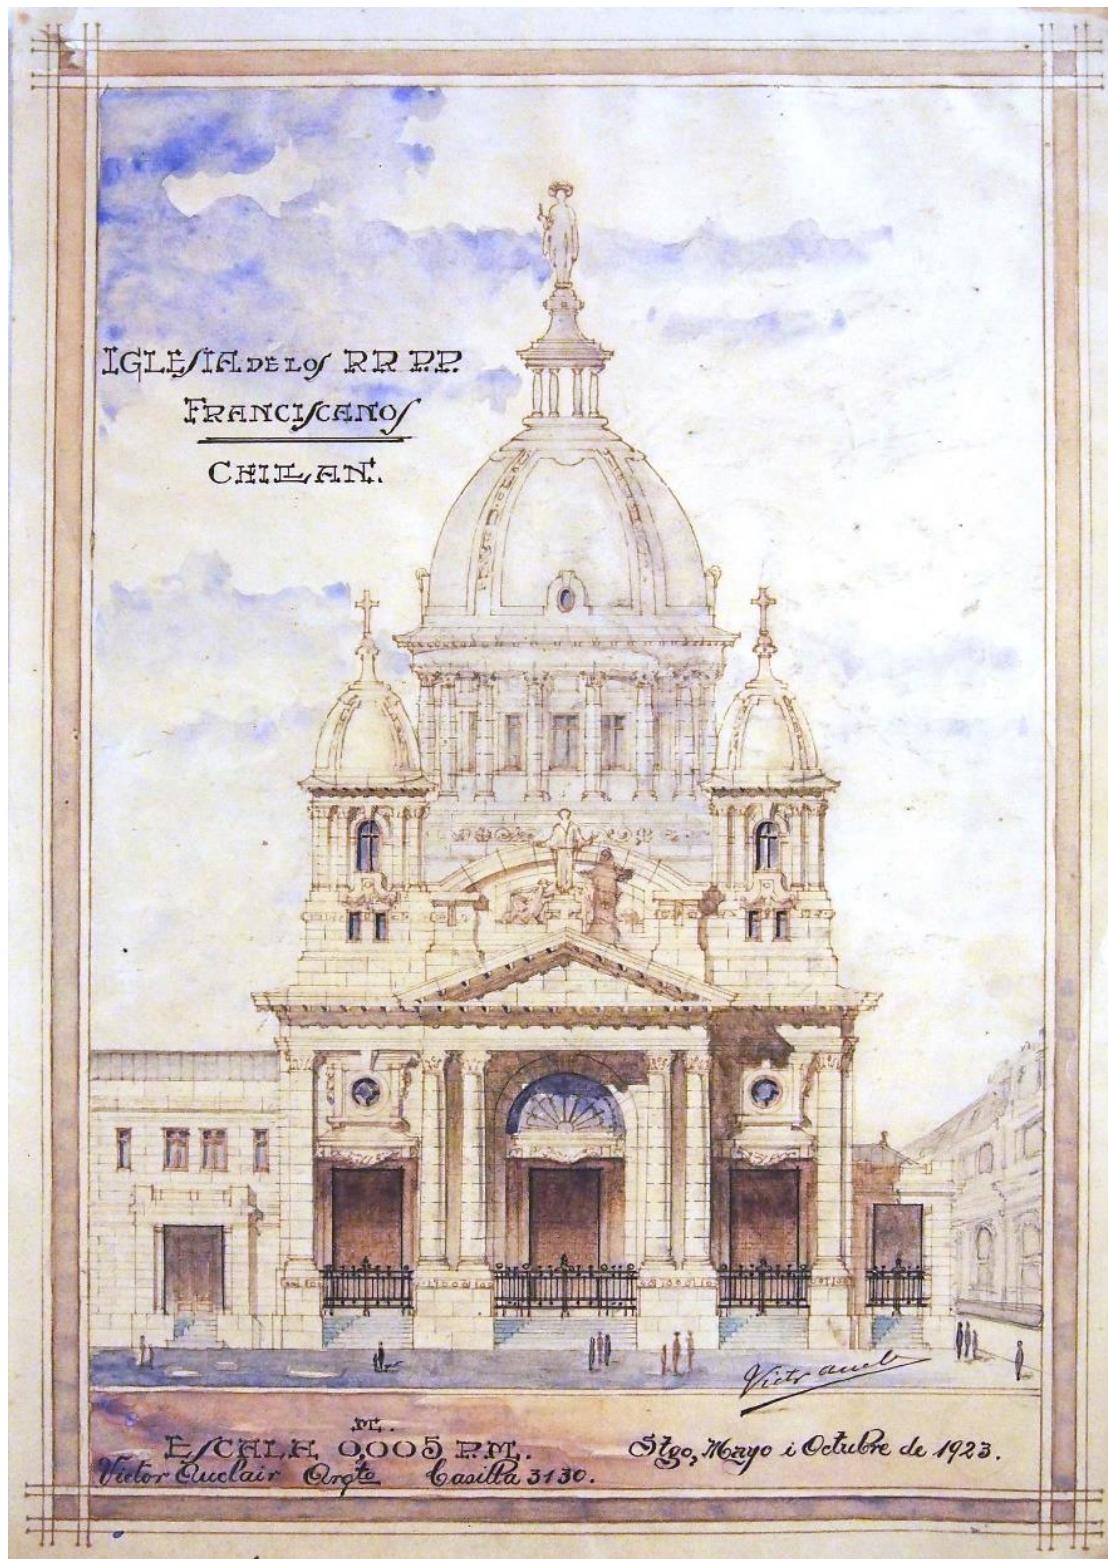
Ilustración 27: Acuarela de Víctor Auclair para el proyecto de San Francisco de Chillán 1923. Collection Víctor Auclair, Médiathèque La Pléiade Commentry, Francia. Agradecemos el conocimiento de estos documentos al Proyecto Fondecyt N°1151372 "Lo bueno es eterno: una historia cultural de la irrupción del hormigón armado y su impacto en la arquitectura y la ingeniería en Chile, 1891-1939" del investigador responsable Rodrigo Booth.

Esta es la fachada del proyecto de Víctor Auclair, proyecto que se llevó a cabo, pero que, por motivos externos, principalmente a causa del terremoto de 1939, dejó de construirse y se mantiene hasta el día de hoy pausado.

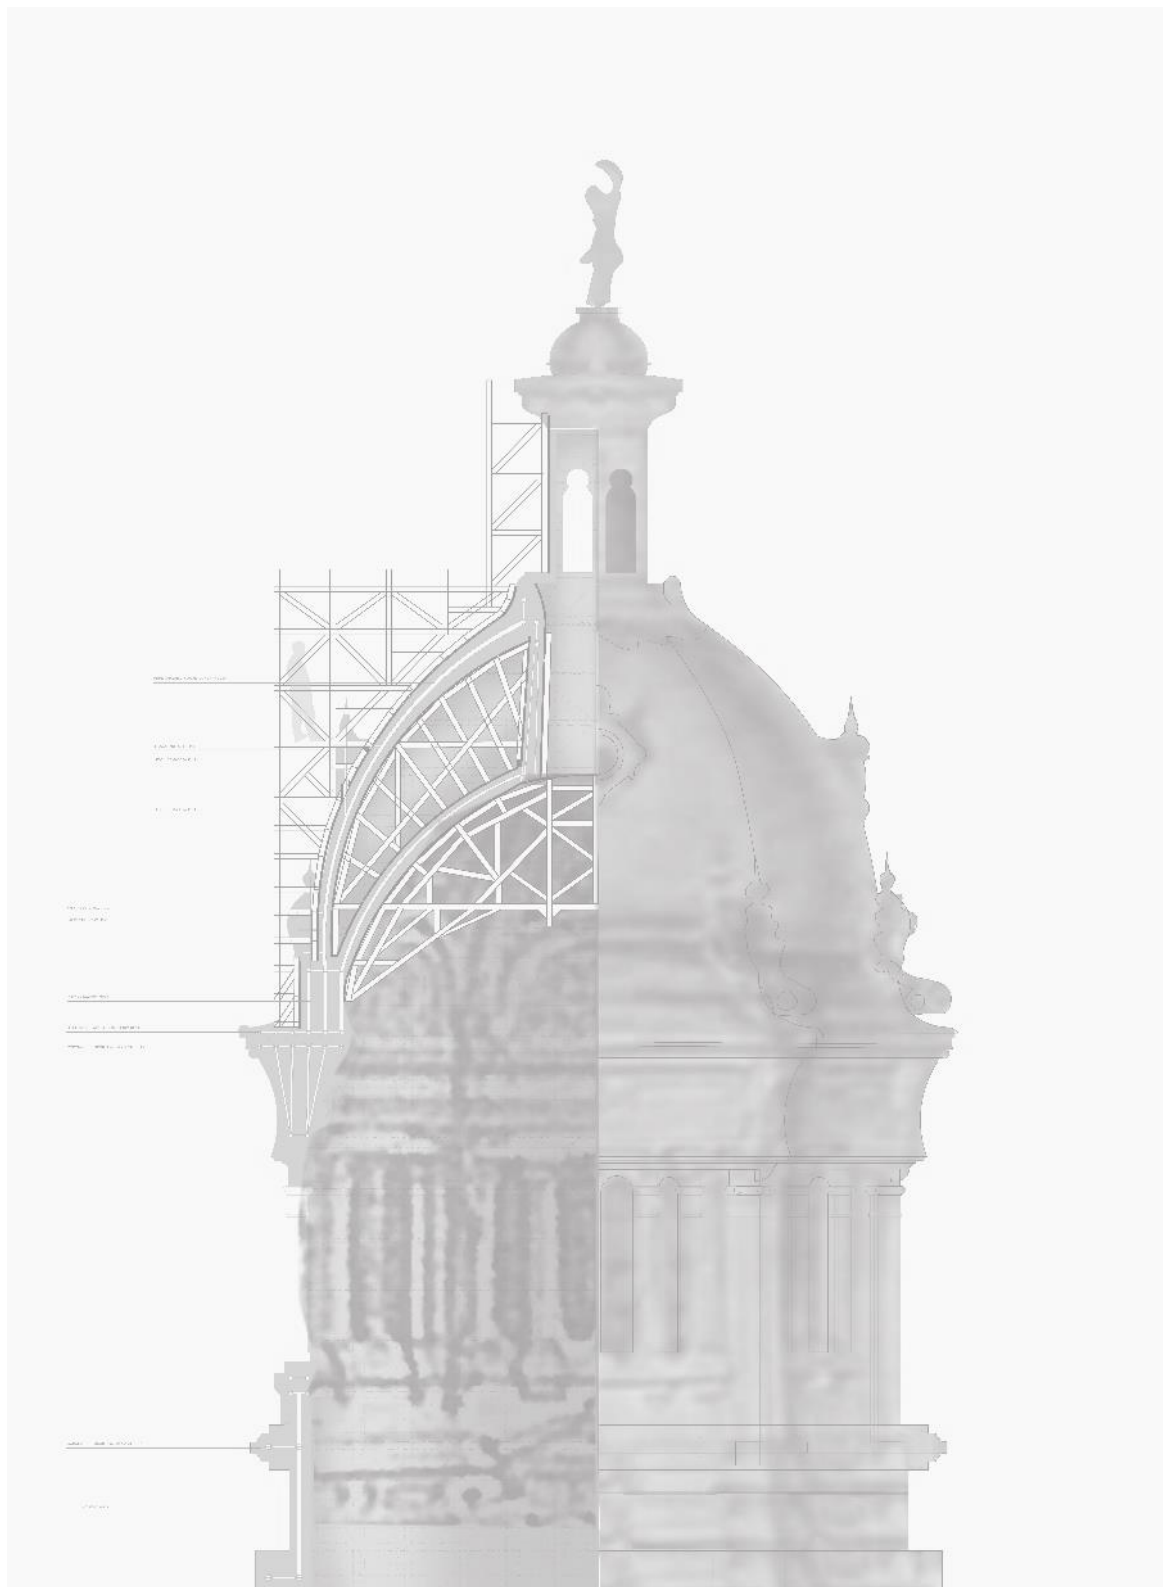
*Ilustración 29: Elaboración propia. En este se puede apreciar la construcción de la cúpula en ella se pueden ver las enfierradura y los moldajes utilizados.*

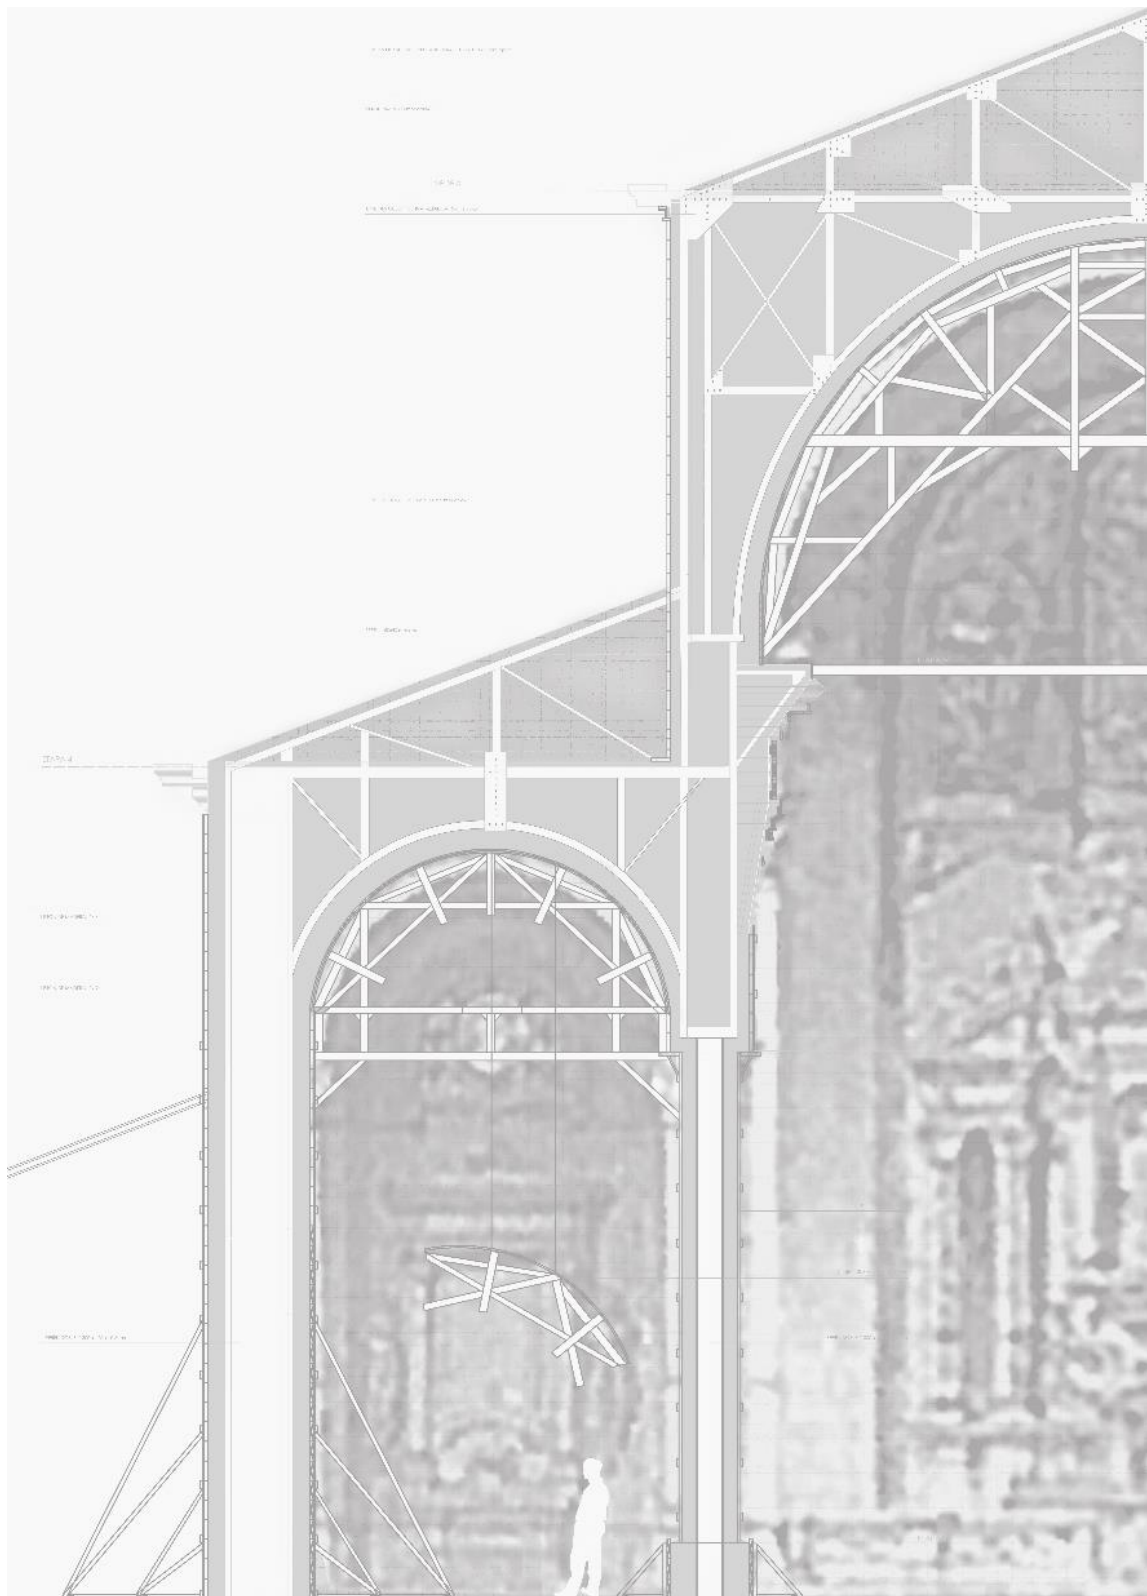
*Ilustración 30: En este se puede apreciar la construcción de las naves central y lateral del templo en ella se pueden ver las enfierradura y los moldajes utilizados.*

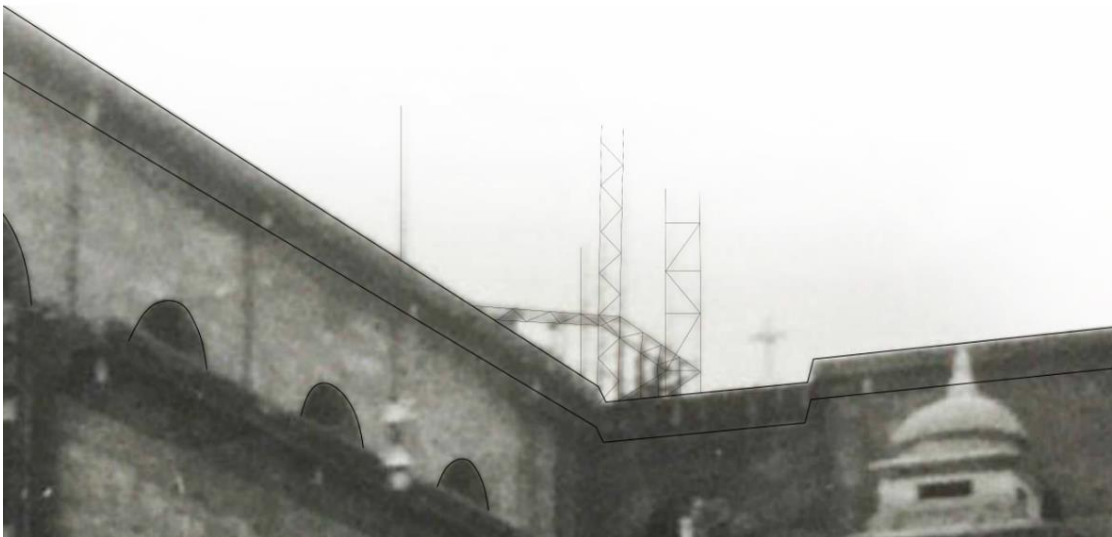
Como se sabe que finalmente es este el proyecto fue el que se llevó a cabo, se pueden identificar variadas evidencias de la construcción. Aún se aprecian las zonas que quedaron a medio terminar e incluso algunas antiguas estructuras que fueron removidas.

*Ilustración 47: Zoom a fotografía original y redibujo de líneas principales*

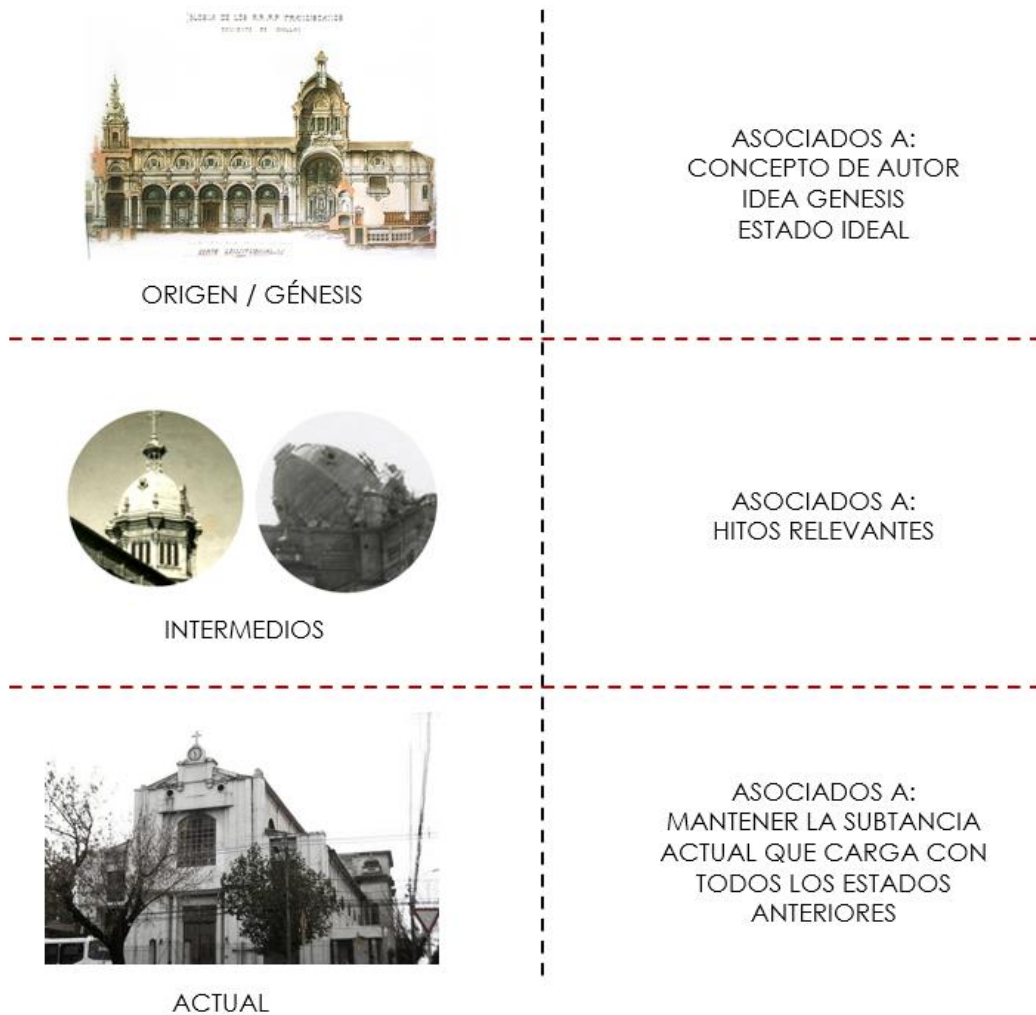
Ilustración 50: elaboración propia: estados de lo auténtico reflejados en el templo franciscano de Chillán

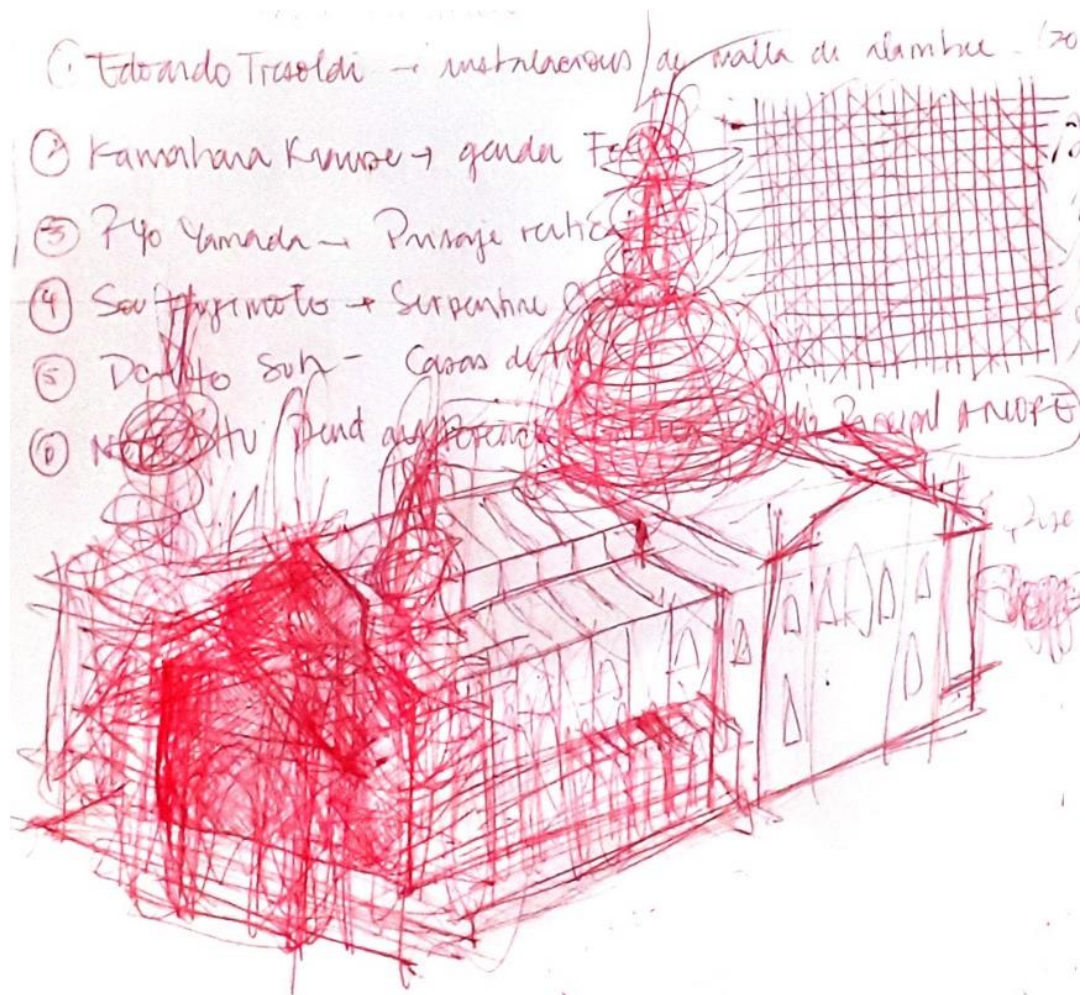
Ilustración 51: Elaboración propia. primer bosquejo de proyecto.

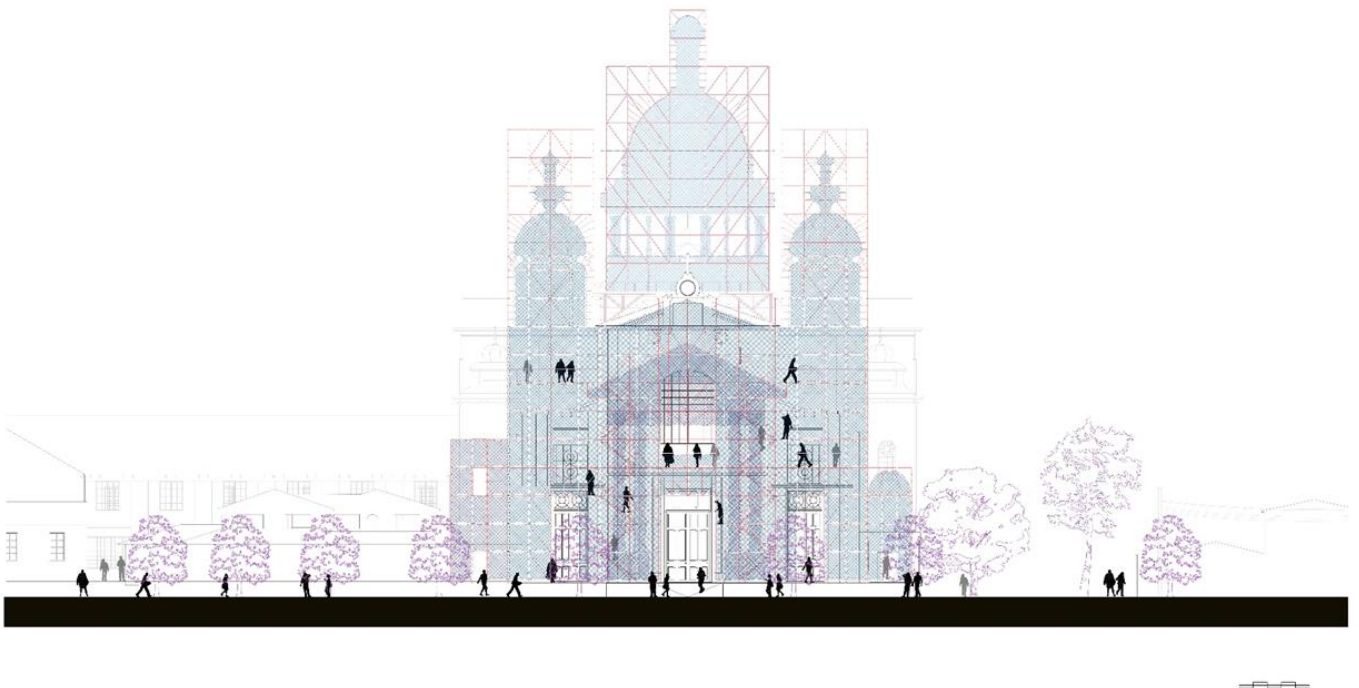
*Ilustración 65: Planimetría proyecto elevación frontal. Elaboración propia*

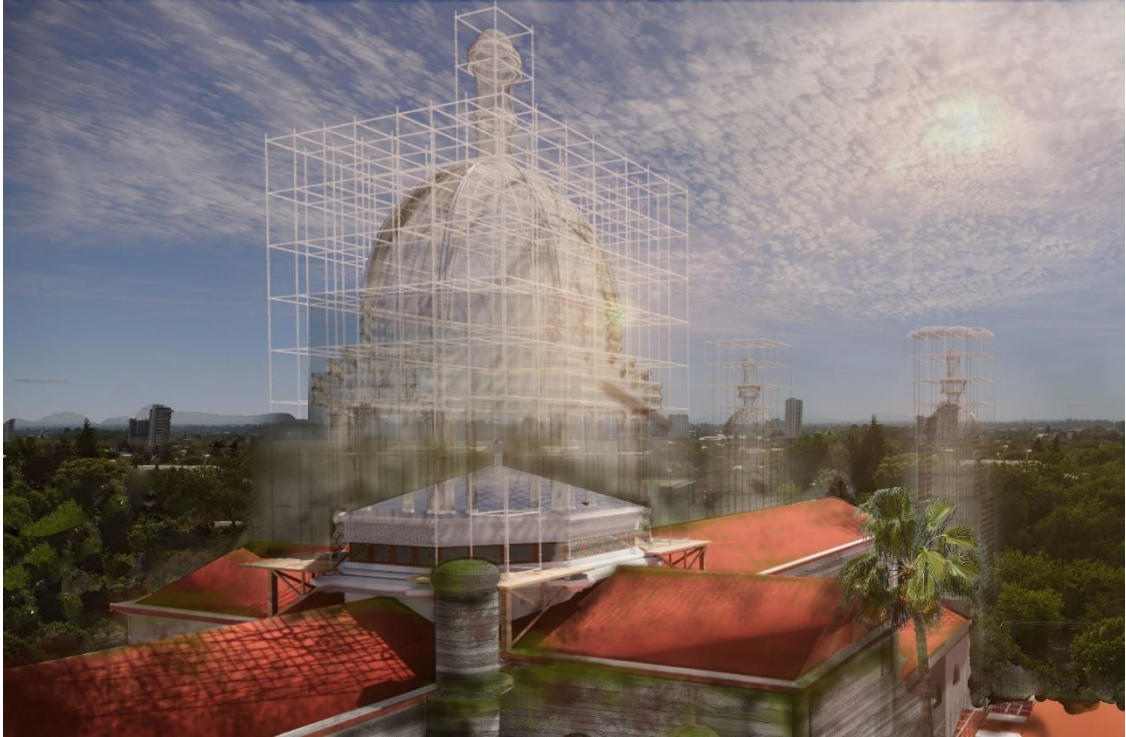
*Ilustración 71: Vista a vuelo de pájaro del proyecto de intervención. Elaboración propia.*

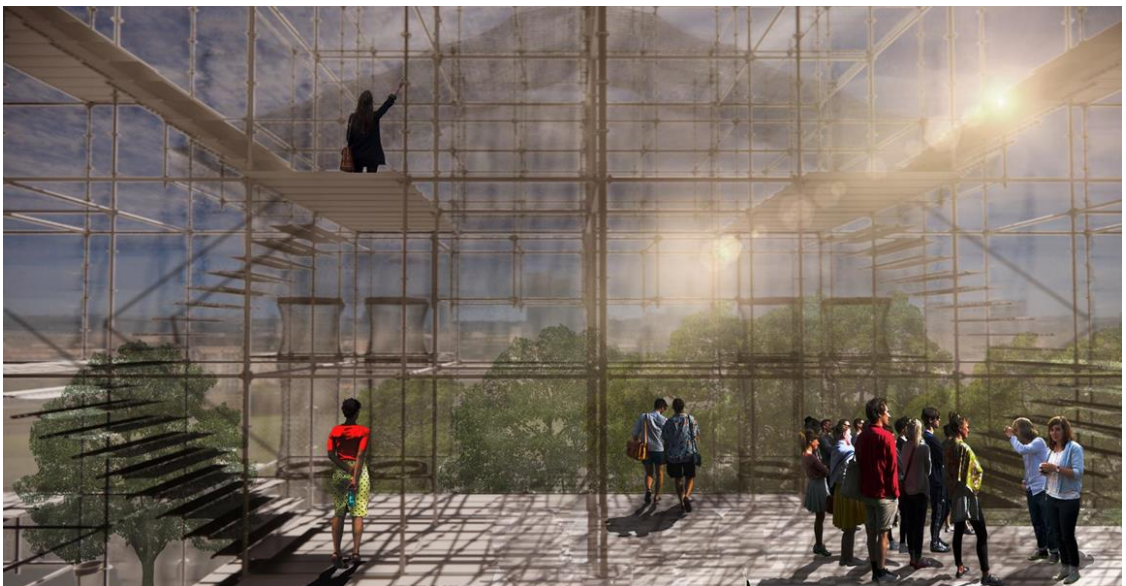
*Ilustración 72: Vista interior del proyecto de intervención. Elaboración propia.*

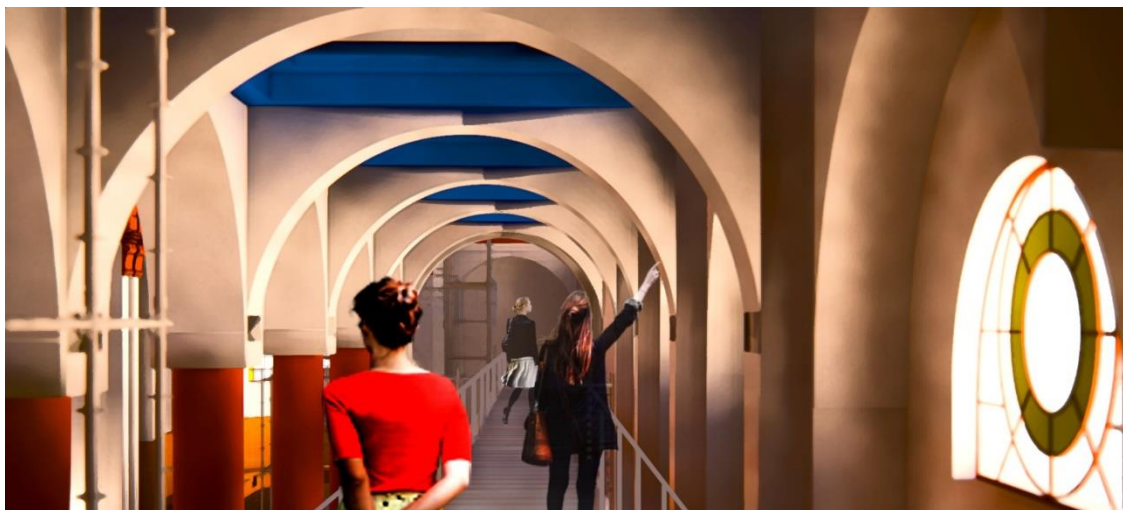
*Ilustración 73: Vista interior del proyecto de intervención. Elaboración propia*

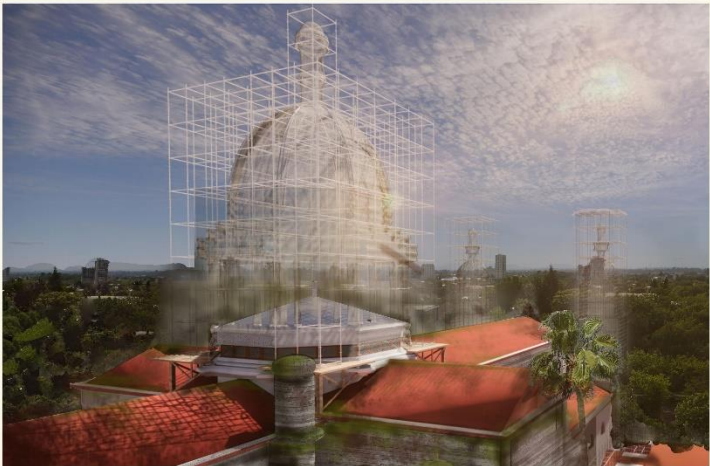
L28

IX  
RENDER A VUELO DE PAJARO  
ALBANA: DAFNE GONZÁLEZ | PROFESOR: DINO ROZZI  
TÍTULO DE ARQUITECTURA Y MAGISTER EN PATRIMONIO CULTURAL DE LA PONTIFICIA UNIVERSIDAD CATÓLICA DE CHILE

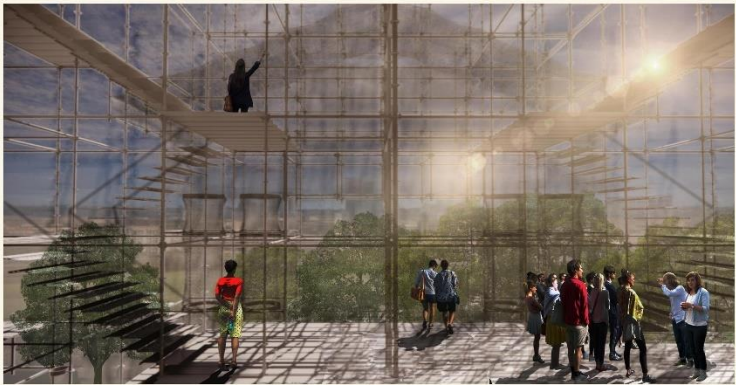
L29

IX  
RENDER DEL INTERIOR DE LA ALUBA CONSTRUIDA DEL CORO PROYECTADO ORIGINALMENTE  
ALBANA: DAFNE GONZÁLEZ | PROFESOR: DINO ROZZI  
TÍTULO DE ARQUITECTURA Y MAGISTER EN PATRIMONIO CULTURAL DE LA PONTIFICIA UNIVERSIDAD CATÓLICA DE CHILE
