**CIGIDEN**

# **IMPLEMENTACIÓN DE BARRIOS DE EMERGENCIA EN REGIÓN DE ATACAMA 2015 CASOS: NANTOCO, DIEGO DE ALMAGRO, EL SALADO Y CHAÑARAL**

Enero de 2016

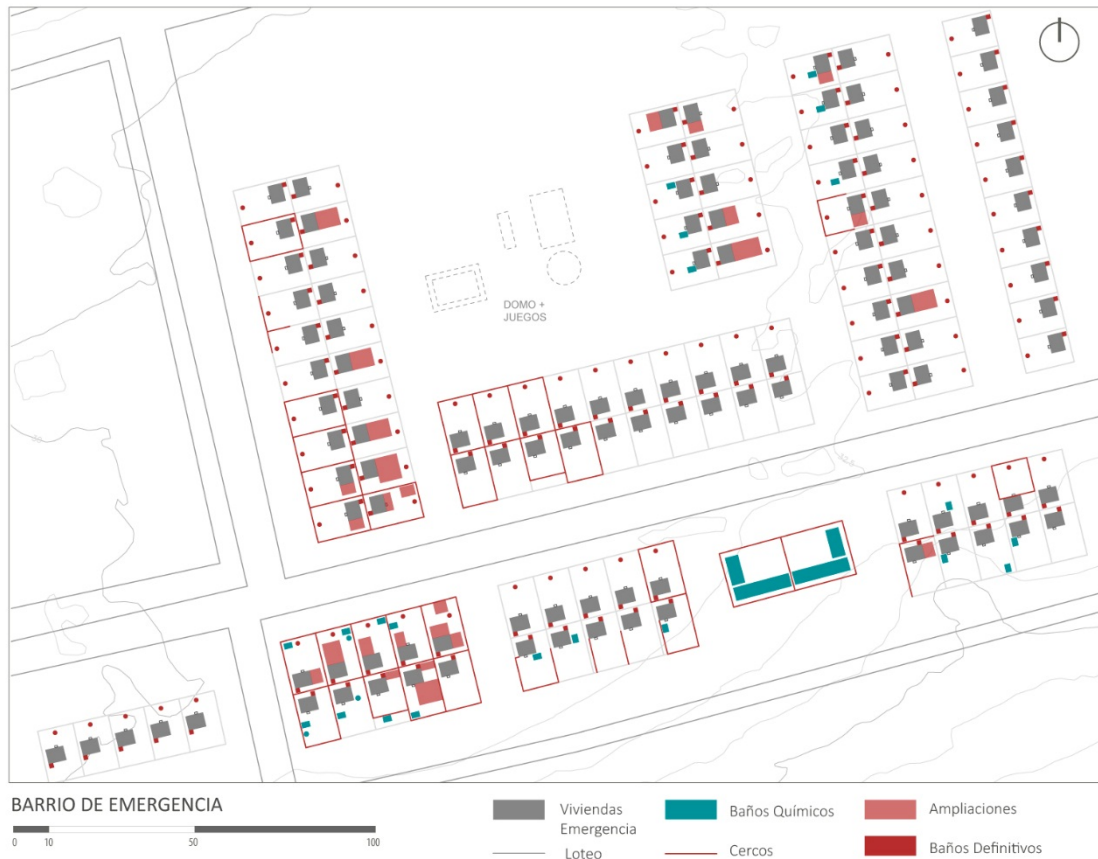
**Figura 10: Caracterización Barrio de Emergencia Comuna de Chañaral**

La estructura urbana del barrio, se caracteriza por contar 9 manzanas contenidas en 3 macro manzanas con una vialidad de ancho promedio cercano a los 10 metros. Por otro lado, los predios corresponden en su totalidad a paños de 150 m<sup>2</sup>, en los que se emplazan viviendas de una única tipología de 23 m<sup>2</sup>, dispuestas de dos maneras diferentes, observadas en la figura 9. La primera de ella corresponde a una vivienda localizada en el fondo de sitio, cuyo distanciamiento mínimo se dio hacia el deslinde norte, la segunda en cambio corresponde a una vivienda totalmente centrada en el sitio.

A Octubre del 2015, del total de viviendas construidas, el 18% presentaba ampliación, mientras que casi el 28% poseía algún tipo de cerramiento. En cuanto a los servicios, la totalidad presentaba baños modulares Homblock, electricidad, alcantarillados y estanques de agua potable. Sin embargo, se observó la presencia de baños químicos en algunas de las viviendas y la mantención del sistema de duchas y baños comunitarios localizados en el sector sur del barrio.

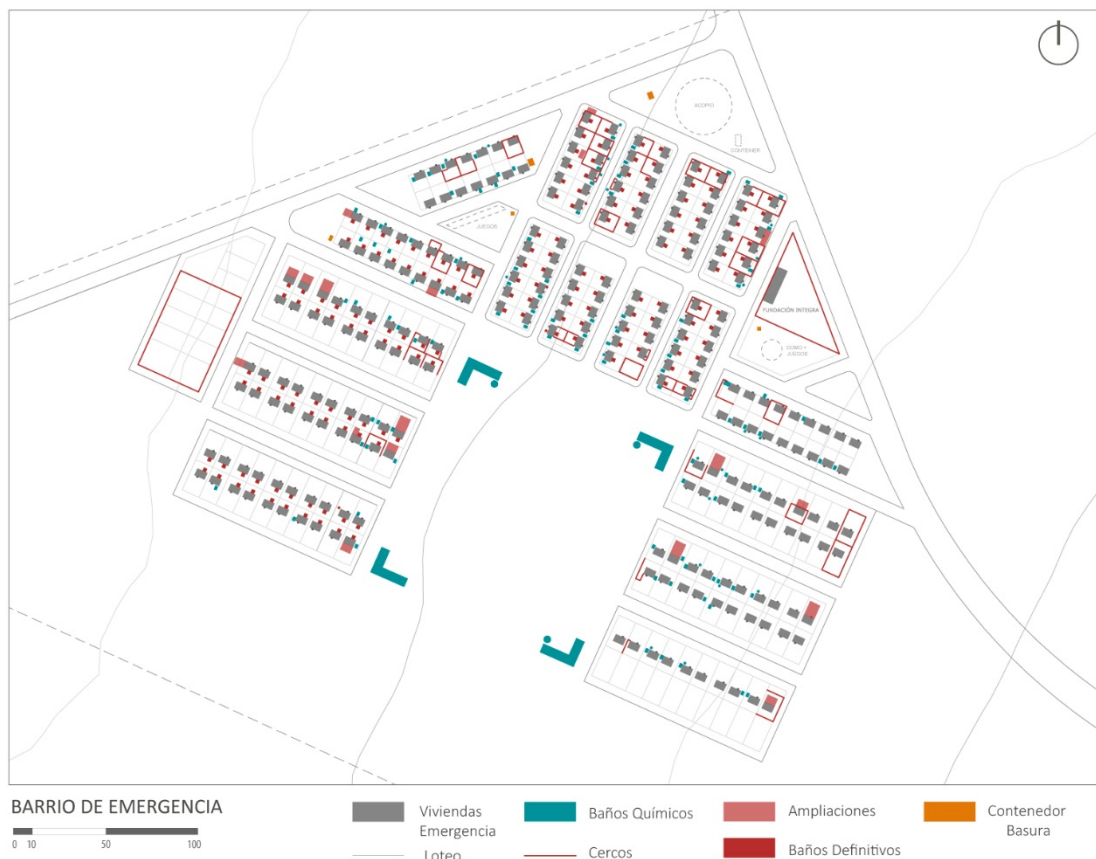
**Figura 20: Caracterización Barrio Emergencia Comuna Diego de Almagro**

La estructura urbana del barrio de emergencia de Diego de Almagro, responde a la idea de la generación de una nueva trama urbana a partir de una plaza de armas fundacional, que en este momento alberga los baños y duchas colectivas. Esta se conecta con la zona urbana consolidada mediante la extensión de la calle Rodrigo de Quiroga. Cuenta además con 4 zonas destinadas a los encuentros comunitarios, una de las cuales está establecida actualmente como punto de acopio de los materiales necesarios para las distintas construcciones que se llevaron a cabo.

Los predios poseen una superficie de 180 m<sup>2</sup>, siendo los más grandes de los distintos barrios de emergencia generados en la región. Las viviendas instaladas, correspondieron a dos tipos, una de 23 m<sup>2</sup> (4.59 x 5.00) y otra de 24 m<sup>2</sup> (4.00x6.00), emplazadas de dos maneras distintas, tal como se aprecia en la figura 19. En el primer modelo, la vivienda es localizada al frente del sitio pegada al deslinde norte, generando un patio trasero, mientras que en el segundo modelo, la vivienda se localiza en el fondo de sitio, quedando dos viviendas próximas a un mismo deslinde, oponiendo los patios laterales.

El primer sistema de emplazamiento, hacia el frente del sitio, generó una discontinuidad de la línea oficial, producto de los cierres perimetrales que no respetaron el trazado y quedaron por sobre lo que en el futuro llegaría a ser una vereda. A octubre del 2015, se observó la existencia de viviendas de emergencia que aún no habían sido entregadas, así como también un avance del 77% en la sustitución de los baños químicos por los baños modulares HOMBLOCK, los que a diferencia de los observado en otras localidades, no presentaban estanques de agua. Sin embargo, la gran mayoría de las viviendas aún conservaba los baños químicos. Del mismo modo, se pudo constatar que de las 292 viviendas, solo el 6% presentaba algún tipo de ampliación, la que no siempre se encontraba dentro de los límites prediales, y que el 15% contaba con un cerramiento parcial o total. Finalmente cabe destacar la presencia de 3 viviendas cuyas ampliaciones fueron adaptadas para transformarse en comercio de barrio.

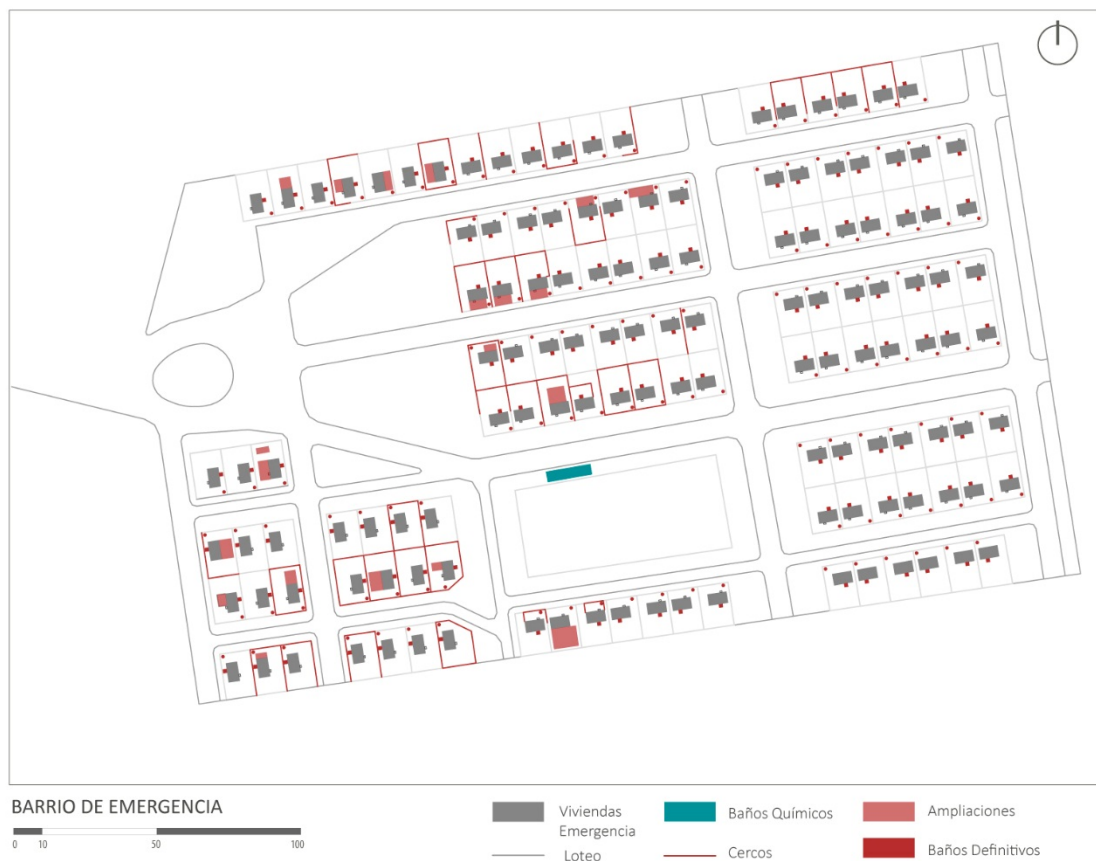
**Figura 28: Caracterización Vivienda de Emergencia Comuna de Tierra Amarilla**

La estructura urbana presente en el barrio de emergencia corresponde a un loteo de 14 manzanas heterogéneas, con vialidades de 7,5 metros. Dichas manzanas, cuentan con predios de 176 m<sup>2</sup> (10x16m), dentro de los cuales, las viviendas se ubican de dos modalidades distintas, tal como lo ilustra la Figura 24. La primera, que coincide con las primeras viviendas construidas en el barrio, se emplazaron con el acceso mirando en dirección oriente o poniente, hacia una de las caras laterales del predio y no frente a la calle. La segunda en cambio, corresponde a la vivienda en frente de sitio, generando un patio trasero y quedando además dos viviendas próximas a un mismo deslinde, oponiendo los patios laterales.

A octubre del 2015, el barrio de emergencia de tierra amarilla aún tenía un 20% de las viviendas sin habitar, así como también un 13% de sus viviendas ampliadas. Del mismo modo, casi un 25% presentaba algún tipo de cerramiento, mientras que la totalidad de ellas presentaba baños modulares homblock con sus respectivos estanques de agua, alcantarillado y electricidad. Cabe destacar que todo aquello establecido en el trazado como área verde, en terreno aparece como grandes vacíos sin ningún tipo de infraestructura como juegos o domos.
